Cevdet Yılmaz (2017) "*Yeşilırmak Deltası - Terme Sahillerinde Kıyı Erozyonu*", **Terme Araştırmaları**, (Ed.: C. Yılmaz), Serander Yayınları, Trabzon, ISBN: 978-605-2104-02-06 (267-282).

# YEŞİLİRMAK DELTASI - TERME SAHİLLERİNDE KIYI EROZYONU

Cevdet YILMAZ \*

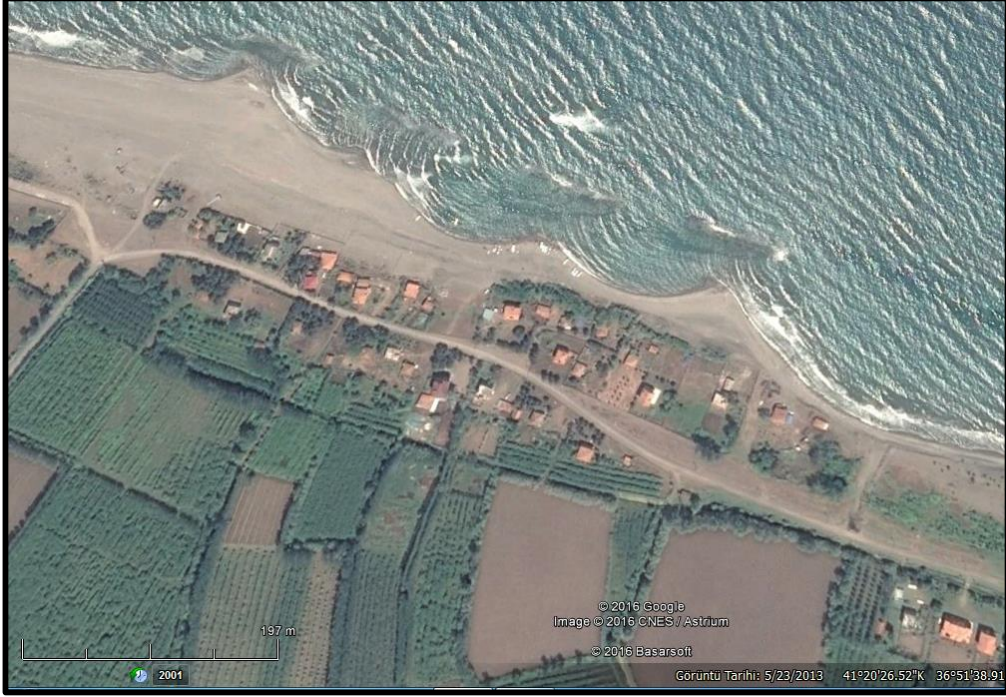
**Foto 2.** Sancaklı köyü sahilinde kıyı erozyonu sonucu tehlike altına giren meskenler (Google Earth'den).

Recep Yılmaz; ``Geçen sene deniz evime 40 metre uzaklıktaydı. Bu sene 5 metreye kadar düştü. Denizin suları altında içmek için kullandığımız 60 yıllık su kuyusu da kaldı. Su içmeye yerimiz kalmadı. Benim evimde 8 kişi yaşıyor. Gece gündüz evimizde nöbet tutuyoruz. Dün gece çıkan fırtınada evimin yakınındaki hayvan barınaklarından birisini kaybettim. Bu gidişle evimi ve ailemi de kaybedeceğim. Yetkililer Allah rızası için bize yardımcı olsun``.

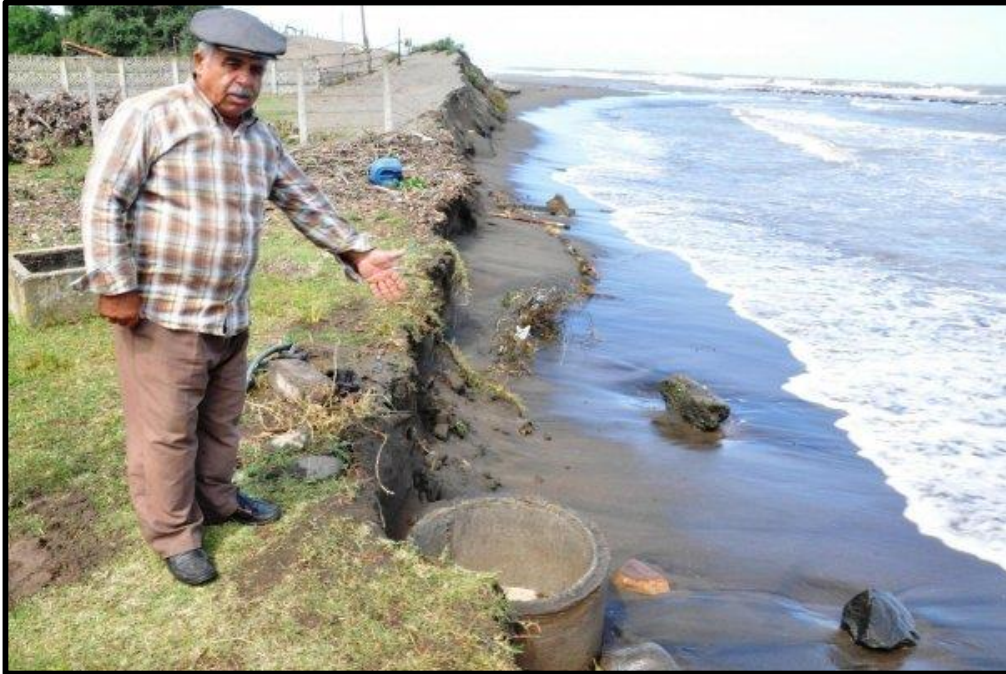
**Foto 3.** Sancaklı köyü sahilinde kıyı erozyonu ve dalga tahribi sonucu sahil bitmiş, köylünün su kuyusu dalgaların tehdidi ile karşı karşıya kalmıştır (Kaynak: İHA).

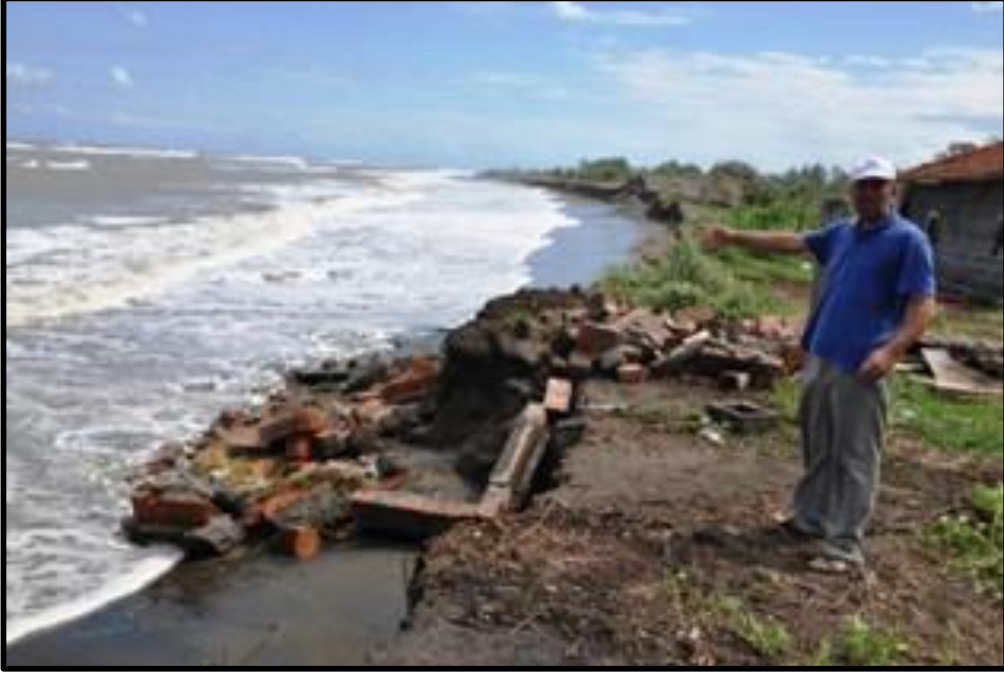
**Foto 4.** Sancaklı köyü sahilinde kıyı erozyonu- dalga tahribi sonucu yıkılan hayvan barınağı (Kaynak: İHA).

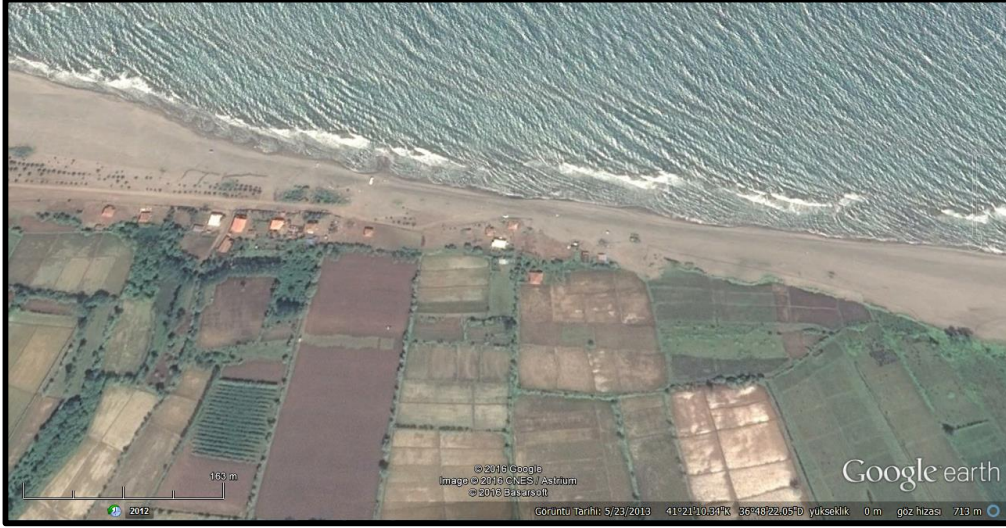
**Foto 5.** Taşlık köyü sahilinde kıyı erozyonu sonucu tehlike altına giren meskenler (Google Earth'den).

Problemlerle ilgili olarak vatandaşlar (Foto 7); son 3 yılda evleri ile deniz arasındaki mesafenin 50 m'ye kadar düştüğünü, köye doğru yaklaşan deniz nedeniyle uykusuz geceler geçirdiklerini, 30 yıl önce denizin evlere uzaklığının 500 metre olduğunu, bunun günümüzde 50 metreye kadar düşmesi nedeniyle, fırtınalı havalarda dalgaların evleri tehdit ettiğini belirterek yetkililerden yardım istemişlerdir.

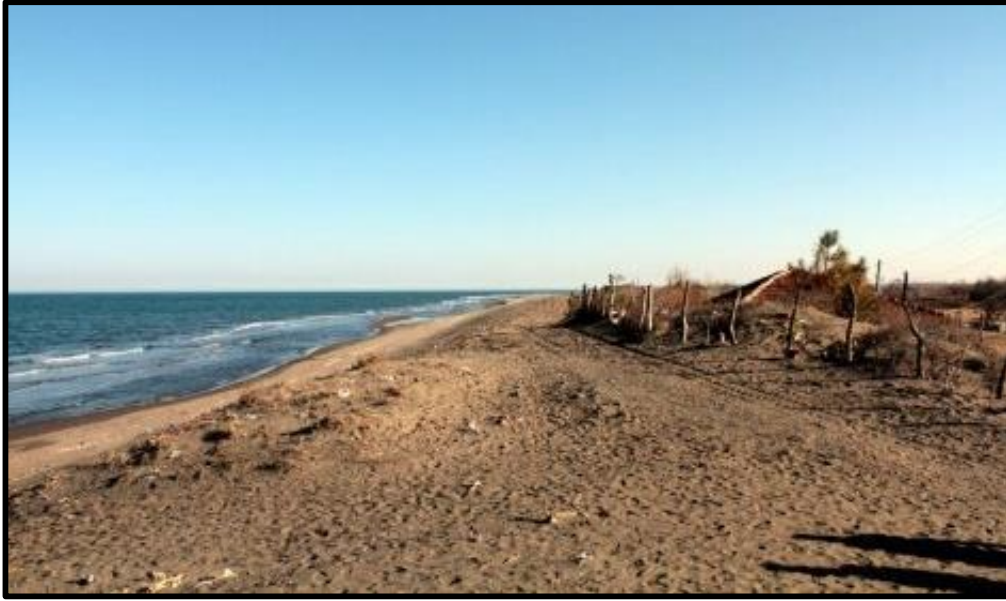
**Foto 6.** Taşlık köyü sahilinde kıyı erozyonu - dalga tahribi sonucu meskenler ve tarım alanlarının tehdit altına girmesi (Kaynak: İHA).

Gerekli önlemler alınmazsa birçok köyün sular altında kalacağını belirten Taşlık Köyü Muhtarı 70 yaşındaki Ahmet Diktaş, “Deniz bu sahile 500 metre geride idi. Yaklaşık 30 senedir deniz bu sahili ala ala evlerimizin yanına kadar geldi. Bu büyük bir tehlikedir. Eğer böyle devam ederse, Terme ile Çarşamba arasındaki birçok köy ortadan kalkar. Denize ‘T’ yapılırsa bu sahil kontrol altına alınabilir. Eğer bu çalışma yapılmaz ise buralardaki Yeşilirmak’tan Terme’ye kadar 15-16 köyümüz tehlike altında. Deniz tehlikesini önlemek için bir an önce ‘T’ sistemi yapılsın” dedi<sup>3</sup>.

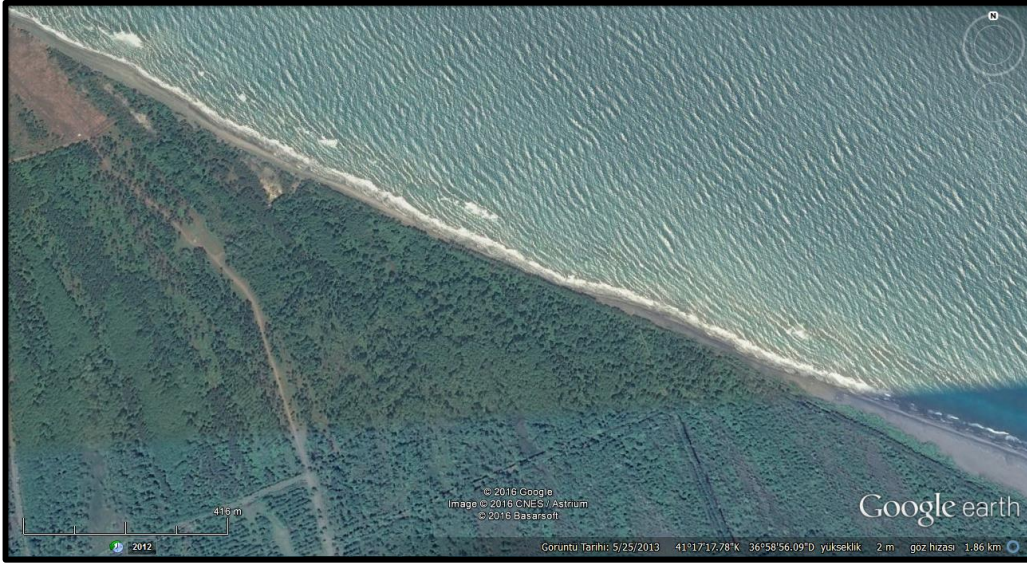
Çarşamba Ovası'nı taşkınlardan korumak ve ülkemiz elektrik ihtiyacının bir kısmını karşılamak üzere önce Ayvacık'ta inşa edilen Hasan Uğurlu<sup>4</sup> ve ardından Çarşamba'da inşa edilen Suat Uğurlu<sup>5</sup> barajları Yeşilırmak Deltası'nı oluşturan alüvyal malzeme (sediment) akışını engellemiş, bu durum binlerce yıldır denize doğru ilerleme gösteren deltanın büyümesini durdurmuştur. Büyümenin durmasının ardından bu kez kıyı akıntıları ve dalga erozyonunun etkisi ile önce Yeşilırmağın denize döküldüğü yerde, ardından doğuya doğru olan kıyı alanlarında gerileme başlamıştır. Nitekim Kuleli'nin (2010) tespitleri de bu yöndedir.

26.05.2010 tarihinde Yeşilırmak nehrinin denize döküldüğü Civa Burnu ile Çaltı Burnu arasında kalan kesimde bulunan Gölyazı sahilinde (Foto 8) yaptığımız incelemelerde kıyı erozyonu net olarak tespit edilmiş, bunlar fotoğraflanmıştır. Aynı inceleme gezisinde, o zaman belediye teşkilatı bulunan Gölyazı beldesinde de kıyı erozyonu sonucu oluşan zararların giderilmesi için Gölyazı Belediye Meclisi tarafından üst makamlara iletilen raporlar temin edilmiştir (Foto 9,10,11,12,13,14,15,16,17). Tüm bu veriler bize, bu yörede dalga tahribi, bunun sonucu oluşan kıyı erozyonu ve denizin kara yönünde ilerlemesinin 1980'lerden beri devam ettiğini göstermektedir.

**Foto 8.** Gölyazı sahilinde denizin kara yönünde ilerleyerek ormanları tahrip etmeye başladığı kesimler; Çobanyatağı mevki (Google Earth'den).

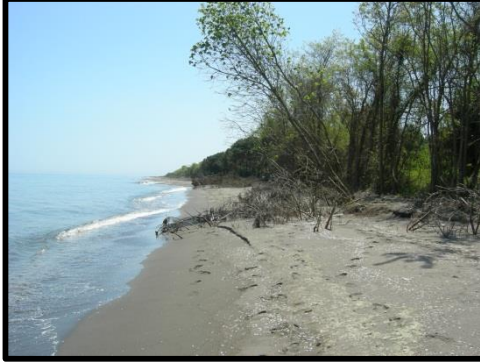
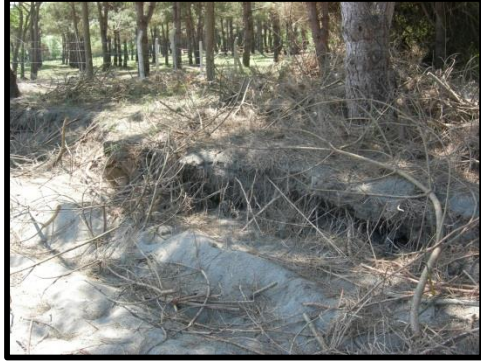
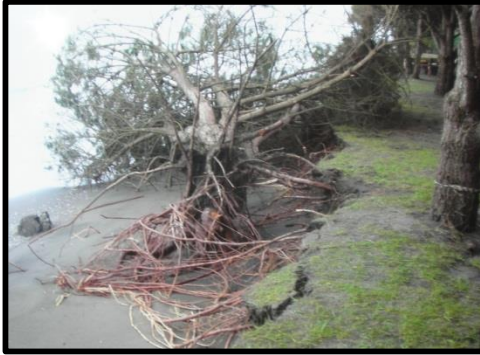
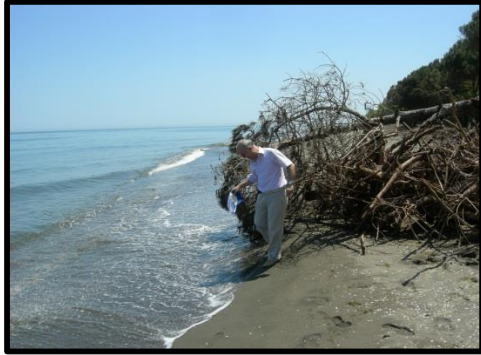
**Foto 9-10-11-12.** Gölyazı köyü Çobanyatağı mevkiinde denizin kara yönünde ilerleyerek plajı tahrip etmesi ve ardından ormanlık alanı tahrip etmesi.

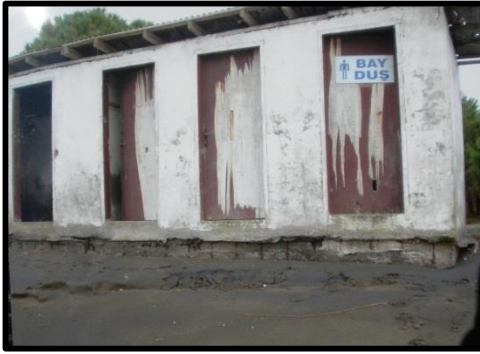
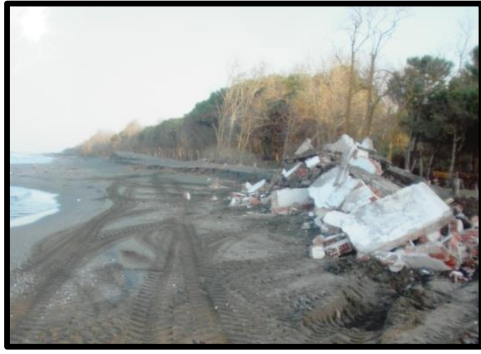
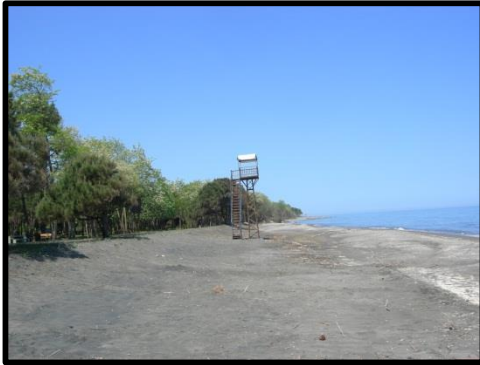
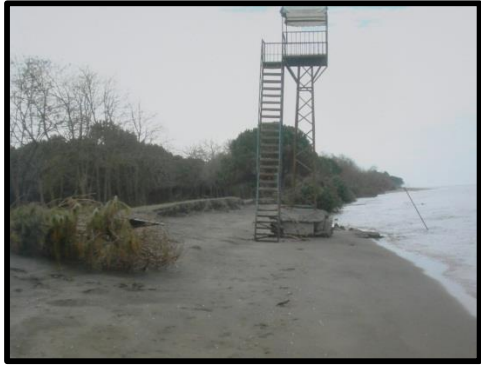
**Foto 13-14-15-16.** Gölyazı köyü Çobanyatağı mevkiinde sosyal tesislerin tahribi.

Beldemiz Çobanyatağı mevkiinde bulunan Belediyemize ait piknik ve mesire alanındaki duşlar, soyunma kabinleri, tuvaletler ve masalar aşırı yağışlar ve denizin kabarması sonucu hasar görmüş olup kullanılmaz duruma gelmiştir. Beldemiz ve İlçemizin tanıtımı bakımından önemi büyük olan bu alanda yeniden çevre düzenlemesi yapılması gerekmektedir. Ancak Belediyemizin maddi imkanları kısıtlı olması nedeniyle bu çalışmalar yapılamamaktadır. Doğal yapısı itibarıyla eşsiz güzelliklere sahip olan bu alanın tekrar halka açılabilmesi bakımından maddi yardıma ihtiyaç vardır.

2010 yılı Bayındırlık birim fiyatları ile hazırlanan 127.018,34 TL tutarındaki hazırlanmış olan yaklaşık maliyetin belediyemiz imkanları ile karşılanması mümkün olmadığından Kültür ve Turizm Bakanlığı tarafından yardım talebinde bulunulmasına; yapılacak yardımdan arta kalan meblağın Belediyemiz imkanları ile karşılanarak işin yaptırılmasına oy birliği ile karar verilmiştir.
