# ATAKUM KIYILARINDA İNŞASI DEVAM EDEN DOLGU VE SANAT YAPILARININ AKINTI DESENİNE ETKİSİ VE KIYI MORFOLOJİSİNDE BEKLENEN DEĞİŞMELER, SAMSUN, TÜRKİYE

Bu çalışmada Atakum kıyılarında inşası devam eden yat limanı, dolgu alan ve kıyı düzenleme çalışmalarının kıyı akıntılarına ve kıyı morfolojisine muhtemel etkileri incelenmiştir. Yasadışı işgal ve yapılaşmalara rağmen söz konusu inşaatlar başlayana kadar Atakum'da kıyı çizgisi nispeten kararlı bir durumda idi. Kıyı boyunca batıdan doğuya doğru devam eden kıyı akıntısı ile batı sektörlü rüzgârların kontrolünde oluşan dalgalar Atakum kumsallarını beslemekte, erozyonla gelir arasında nispeten dengeli bir durum oluşmuş bulunmaktaydı. Yat limanı inşaatının tamamlanmasıyla kumsalı besleyen kıyı akıntısı daha açıktan geçecek, limanın doğusunda ters yönlü bir girdap oluşacak ve dalgalarla kıyı boyunca devam eden malzeme göçü büyük kısmıyla kesintiye uğrayacaktır. Ayrıca yat limanı ve dolgu alanının etkisiyle dalga düzeni bozulacak, oluşan rip akıntılarıyla kıyıdan açığa olan malzeme göçü de hızlanacaktır. Sonuçta kıyıda erozyon artacak ve kıyı çizgisi gerileyecektir. Bütün bu veriler birlikte değerlendirildiğinde özellikle yat limanı inşaat y

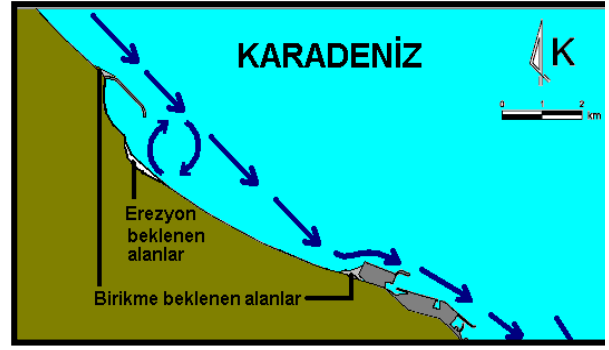
Kıyı akıntısı, başta Kızılırmak olmak üzere akarsularla denize ulaşan malzemeleri kıyı boyunca doğuya doğru sürükler. Bu durum kıyı çizgisinin düzenlenmesinde ve Atakum kumsallarının beslenmesinde önemli bir rol oynar. Ancak, Ondokuz Mayıs Üniversitesi kavşağı önünde inşası devam eden Körfez Yat Limanı bu kesimde kıyı akıntısını açıktan geçmeye zorlayarak doğu tarafındaki kumsalın beslenmesini zayıflatacaktır. Ayrıca oluşacak ters yönlü anaforla burada kıyı erozyonu artacaktır (Şekil 3).

Şekil 3. Sanat yapılarının tamamlanmasından sonra oluşacak yeni kıyı akıntı düzeni.

Dolgu alanının batı tarafında rip akıntılarının artmasıyla kıyıdan açığa olan malzeme göçü de artacaktır. Ancak, kıyı boyunca batıdan doğuya doğru devam eden malzeme göçü dolgu alanı tarafından frenleneceğinden bu kesimde sediment bütçesi yine de fazla verecek ve dolgu alanıyla uyumlu bir birikme alanı oluşacaktır (Şekil 3).

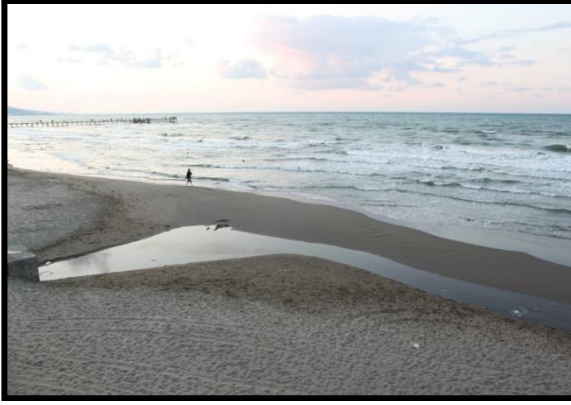
Foto 1. Atakum kıyısında malzeme göçü dere ağzının ötelenmesine sebep oluyor. NW'ya bakış.

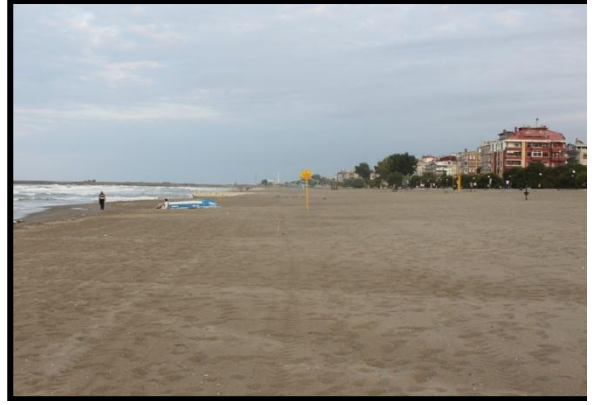
Kıyıya verev gelen dalgalar yatay yönde malzeme göçüne sebep olurlar. Atakum sahillerinin kum bütçesi de bu tip dalgalardan etkilenmektedir. Samsun meteoroloji istasyonunun verilerine göre yörede rüzgârlar çoğunlukla NNW ve SSW yönlerinden esmekte, kıyı çizgisi ise yaklaşık NW-SE yönünde uzanmaktadır (Şekil 4; 5). Bu nedenle dalgalar çoğunlukla kıyıya verev gelmekte ve kumsalın kumlarını batıdan doğuya doğru taşımaktadır. Bu olay dere ağızlarında kısa mesafeli ötelenmelere sebep olmaktadır (Foto 1). Ayrıca, rüzgârlar kumsaldan kaldırdığı kumları kıyı gerisindeki yerleşik alana doğru taşımakta, hem kum bütçesini hem de yöre sakinlerini olumsuz yönde etkilemektedir (Foto 2).

Foto 2. Rüzgârın kıyıdan kaldırdığı kumlar, yerleşme alanına doğru savruluyor.

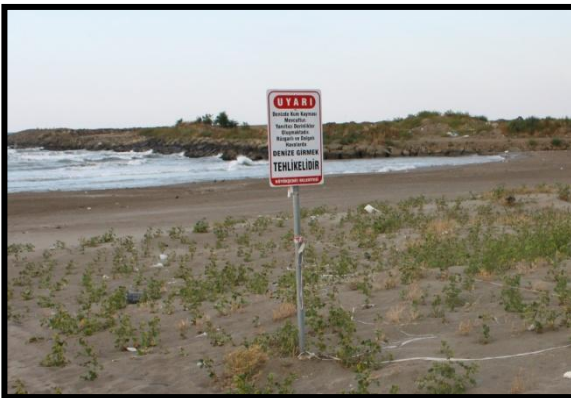
Rip akıntısı, rüzgârlı havalarda yüksek sıklıktaki dalgalarla kıyıya yığılan suların yer çekiminin kontrolünde açık denize doğru oluşturduğu kısa süreli ve hızlı bir akıntı tipidir. Zemindeki kum ve ince malzemeleri bünyesine alarak bulanık bir akarsu görüntüsü kazanan akıntı halk arasında **kum kayması** olarak da bilinir. Genellikle hilal biçimli sığ kıyılarda, denize doğru çıkıntı yapan kayalık ve mendireklerin yakınlarında ya da denizaltı topukları üzerinde gerçekleşir. Atakum sahilinin doğu ucunda yapımı devam eden dolgu alanı kıyı morfolojisini rip akıntılarını artıracak yönde değiştirmektedir. Esasen, 2000'lerin başında başlayan dolgu alanı inşaatı rip akıntılarını artırmış ve yetkililerce uygun yerlere uyarı tabelaları konulmuştur (Foto 3). Son iki yıldır açık denize doğru genişletilen dolgu alanı sonrasında rip akıntılarının sıklığı artmış, kıyıda cankurtaran olarak görev yapan belediye çalışanlarıyla yaptığımız görüşmelerde de bu durum teyit edilmiştir. Hatta artan boğulma vakaları nedeniyle mevzuata aykırı olmasına rağmen (**3621 Sayılı Kıyı Kanunu Madde 6; 15 ve Kıyı Kanununun Uygulanmasına Dair Yönetmelik Madde 5; 16; 18;19**) kıyıya girişi engelleyen tel örgüler çekilmiş ve denize girmeyi bütünüyle yasaklayan levhalar asılmıştır (Foto 4).

Foto 3. Dolgu alanı inşaatı başladıktan sonra kıyıda rip akıntıları artmış ve uyarı levhaları asılmıştır.

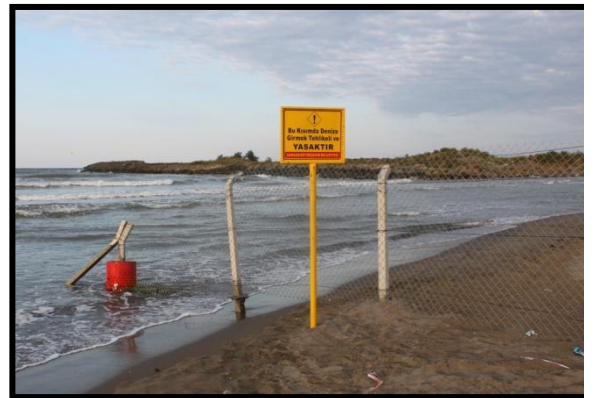
Foto 4. Dolgu alanı genişletildikçe rip akıntıları da artmış, kıyıya tel örgü çekilerek denize girmek bütünüyle yasaklanmıştır.

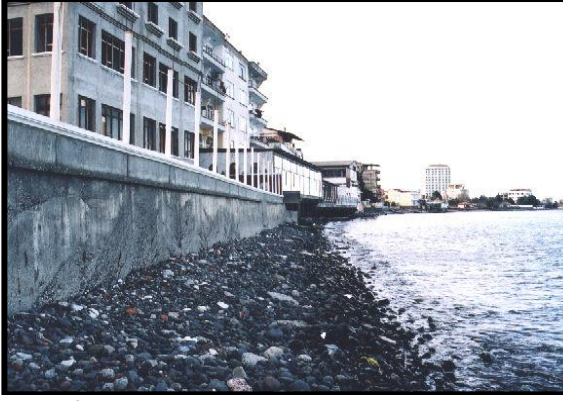
Yerel yönetimlerin öncelikli görevi kıyı mevzuatına aykırı binaları devletin yaptırım gücünü de kullanarak yasal sınırlar içine çekmeye zorlamaktır. Hâlbuki Atakum kıyılarında bu tip binalara alt yapı hizmeti götürülmekte ve adeta bu tip yapılaşma teşvik edilmektedir (Foto 6; 7). Nitekim *sahil şeridi* ve *kıyı kenar çizgisini* ihlal eden yapılaşmalar halen devam etmektedir (Foto 8; 9).

Foto 6. Körfez mahallesinde mevzuata uymayan binalar.

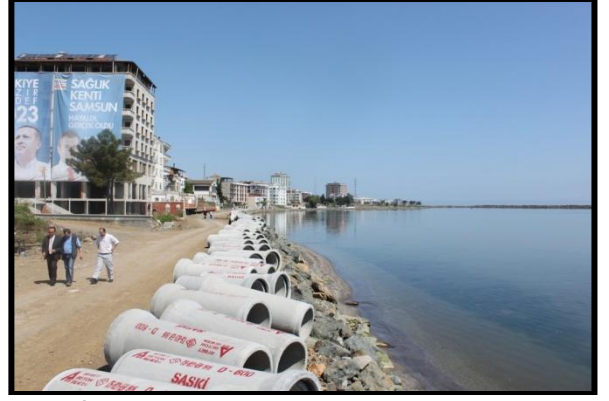
Foto 7. Körfez mahallesinde mevzuata aykırı binalara alt yapı götürme çalışmaları.

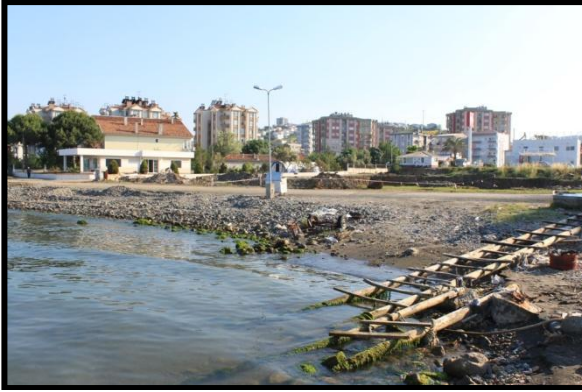
Foto 8. Körfez mahallesinde kıyı kenar çizgisi ihlal edilerek açılan bir inşaat temeli (Haziran 2011).

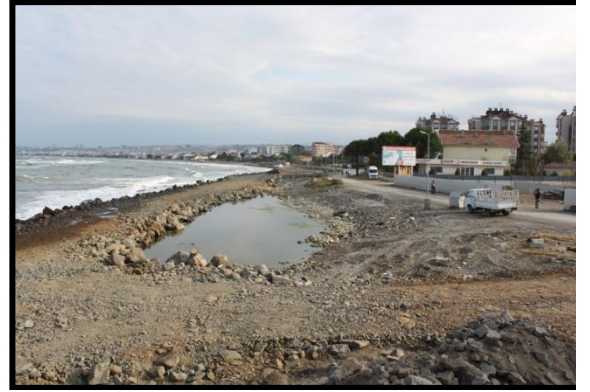
Foto 9. Foto 8'deki inşaatın önü doldurularak binanın denize olan mesafesi artırılıyor (Eylül 2011).
