## KORGAN İLÇE MERKEZİ HEYELANLARI (ORDU)

## LANDSLIDES IN KORGAN COUNTY (ORDU)

The study area is located within Black Sea coastal zone on the North Anatolia (Turkey). The study involves landslide areas in the central city of Korgan county of Ordu province and its surroundings. In this investigation, the subject mainly focused on the characteristics of geographic conditions to create a landslide.

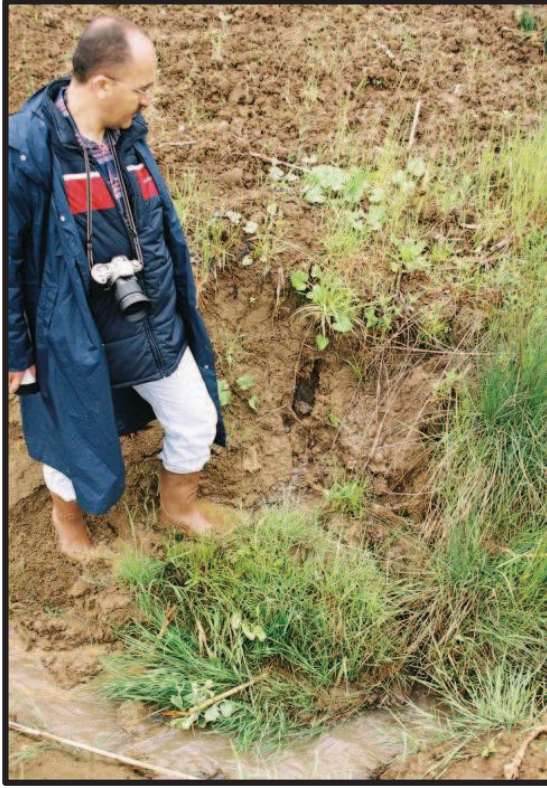
değiştirmektedir. Nitekim Sülük gölü heyelân kütlesi üzerindeki göllerden olan kaçaklar yeraltı suyunun beslenmesinde büyük önem taşımaktadır (Foto 4).

Foto 4. Göllerden beslenen yer altı suları.

- Sülük gölü heyelân kütesinin hareketini yavaşlatmak amacıyla göllerin suları boşaltılmalı ve yeni göl oluşumuna engel olunmalıdır. Gerek Sülük göllerinin ve gerekse heyelân sahasındaki kaynakların suları, yüzeyden modern alt yapı gereçleri ile (sızma olmayacak şekilde) vadi tabanına ulaştırılmalıdır. Ayrıca, taban suyu seviyesini düşürmek için, eğim yönünde birbirine paralel drenaj kanalları açılmalıdır.

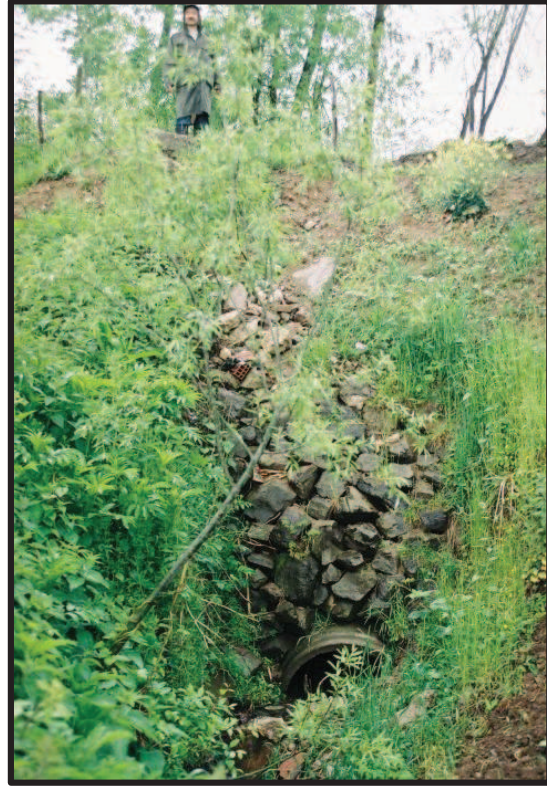
Yörede yeraltı suyunu besleyen kaynaklardan bir diğerini yetersiz alt yapı şebekesinden olan kaçaklar oluşturmaktadır (Foto 5). Nitekim yöre sakinleri, şehrin güney kesiminde iki binanın yıkılmasına sebep olan heyelânın taç kısmından geçen kanalizasyon şebekesinin zaman zaman kırıldığını ve bu dönemlerde zemindeki kaymaların hızlandığını ifade etmişlerdir. Arazi çalışmaları sırasında dikkat çeken bir diğer husus da, şehir merkezindeki yolların Arnavut kaldırımı biçiminde parke taşlarıyla kaplı olmasıdır. Bu durum, yüzey sularının taşların arasından sızarak yeraltı suyunun beslemesine ve dolayısıyla zeminin bağ kuvvetinin zayıflamasına yardımcı olmaktadır.

Foto 5. Yer altı suyunu besleyen bir diğer kaynak da yetersiz altyapı şebekesinin sebep olduğu kaçaklardır.

- Korgan ilçe merkezi ve yakın çevresi heyelân oluşumu açısından oldukça hassas bir sahadır. Burada heyelânların başlıca sebebi yukarıda da açıklandığı gibi, yeraltına olan sızmalar nedeniyle yamaçların kritik denge durumuna yaklaşmış bulunmasıdır. O halde öncelikle zemine sızan su miktarının azaltılması gerekir. Bu amaçla su ve kanalizasyon şebekesi bütünüyle gözden geçirilmeli, yeraltına olan kaçaklar kesinlikle önlenmelidir.

- Şehir içinde ağır vasıtaların oluşturduğu titreşimler beton künkleri çatlatmakta ve çatlaklardan zemine sürekli su sızmaktadır. Bu nedenle söz konusu eski beton künklerin vakit geçirilmeden modern alt yapı gereçleriyle değiştirilmesi gerekir.

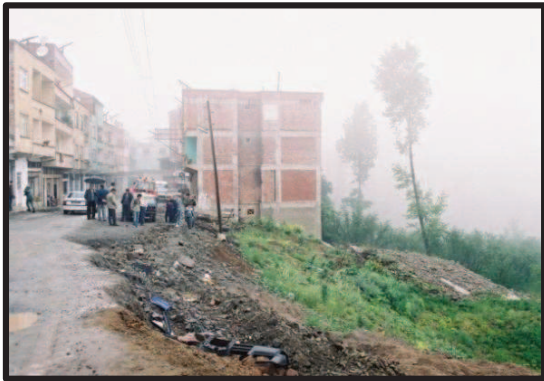
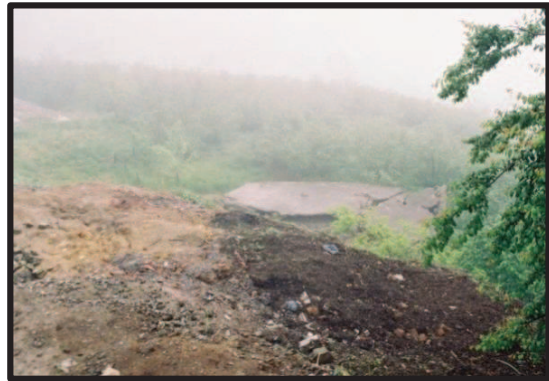
**Şehir içi heyelanları:** Bunlar şehrin güneydoğu kesiminde yer almakta olup, özellikle tarım alanlarını, meskenleri ve ulaşımı etkilemektedir. Söz konusu heyelanlar sonucu şehri Korakpınarı mahallesine bağlayan karayolu sık sık tahrip olmakta, meskenler hasar görmekte veya yıkılmakta, arsa ve arazi anlaşmazlıklarına neden olmaktadır (Foto 8, 9, 10, 11, 12, 13).

Foto 8-9. Şehrin güneydoğu çıkışında heyelan nedeniyle yıkılan çok katlı evler. Birinin enkazı bile kalmamış, diğerinin beton kaidesi kalmış. Bu cadde üzerinde korku içinde yaşayan vatandaşlar buradaki heyelanların esas sebebi olarak delik deşik olduğu için oldukça yoğun su kaçağına sahip olan yetersiz altyapıyı görmekte ve bu nedenle belediyeyi suçlamaktadırlar.

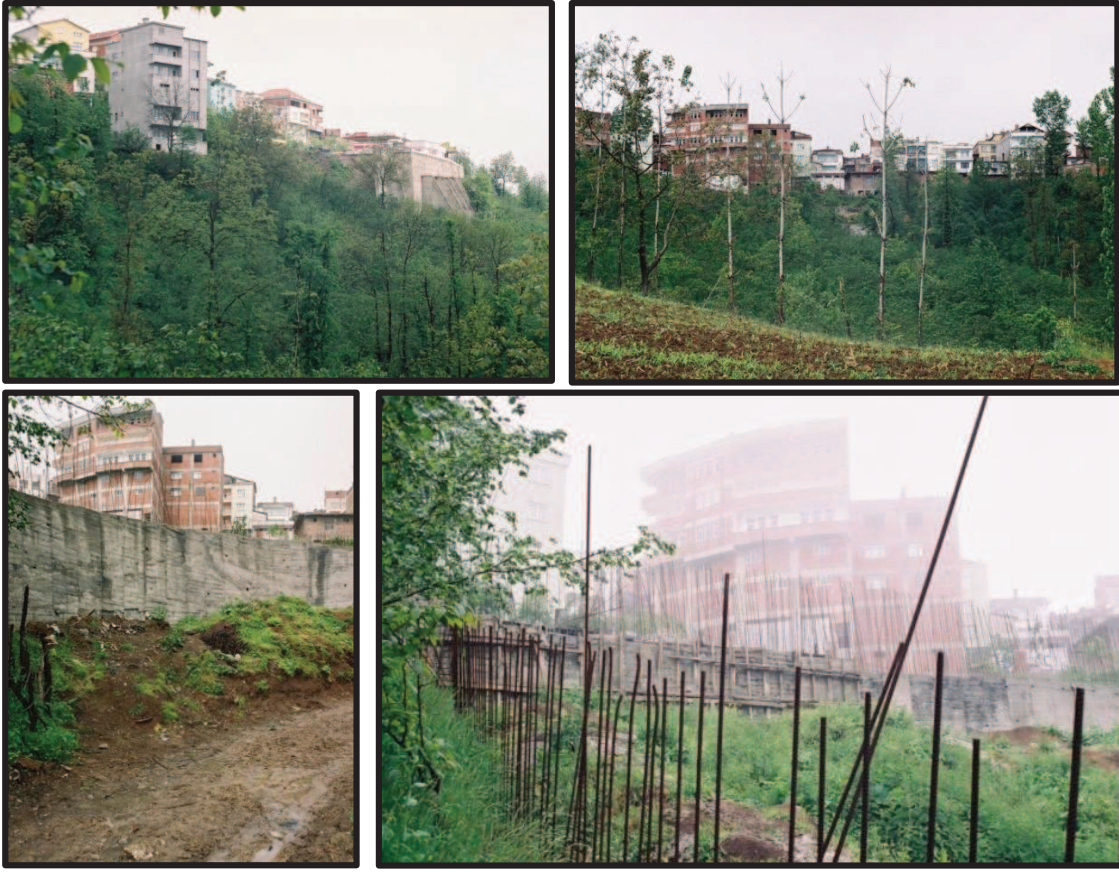
**Foto 10-11-12-13.** Şehrin güneydoğu kesiminde yamaç dengesini bozulması ile binalar adeta havada asılı gibi durmakta, sürekli heyelan endişesi taşıyan vatandaşlar ana kayaya oturmadığını bile bile büyük masraflarla beton setler yapmaya devam etmektedirler.

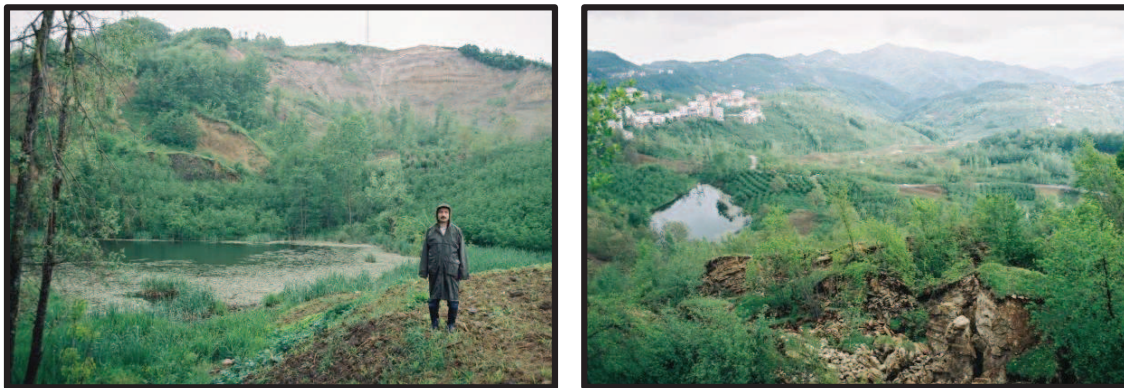
**Sülük gölü heyelanları:** Şehrin güneyinde Sülük gölü ve çevresinde yer alırlar. Sülük gölünü de bu heyelanlar oluşturmuştur. Sözlü kaynaklara (yaşlı kişilerin ifadelerine göre) buradaki ilk heyelan 1902 yılında meydana gelmiştir. Yani Sülük gölü heyelanı 100 yıllık bir geçmişe sahiptir. Heyelan aynasının üstü ile Sülük gölü arasında yaklaşık 100 m'lik yükselti farkı bulunmaktadır. Heyelan sonucu oluşan Sülük gölü yaklaşık 1 km<sup>2</sup>'lik alan kaplamaktadır. Gölde boşalan sular yaklaşık 300 m güneyde ikinci bir göl daha oluşturmuştur. Sülük gölü ve çevresindeki heyelanlar şehrin güneye doğru gelişimini sınırlandırmıştır (Foto 14, 15, 16, 17, 18, 19, 20).

**Foto 14-15.** Sülük gölü heyelan sahasının genel görünümü; a) güney batıya (taç kısmına) bakış, geride heyelan aynası, b) kopmaların devam ettiği taç kısımdan kuzey doğuya bakış.

- Sülük Gölü güneyindeki iş yerleri ve evler ciddi bir tehdit altında bulunmaktadır. Evlerin gerisindeki gerilme çatlakları her an geniş ve hızlı bir heyelânın buradaki evleri tahrip edebileceğini gösteren doğal alarm işaretleridir. Bu nedenle söz konusu sahadaki binalar güvenli bir şekilde tahliye edilmelidir. Arazi araştırmaları sırasında bu kesimde onlarca metre uzunluğunda gerilme çatlakları belirlenmiştir. Üstelik bu çatlaklara dolan yüzey suları zeminin direncini zayıflatarak heyelân oluşumu için daha uygun bir hale getirmektedir. Bu çatlakların ağızları derhal kapatılarak, sızmalar önlenmelidir.

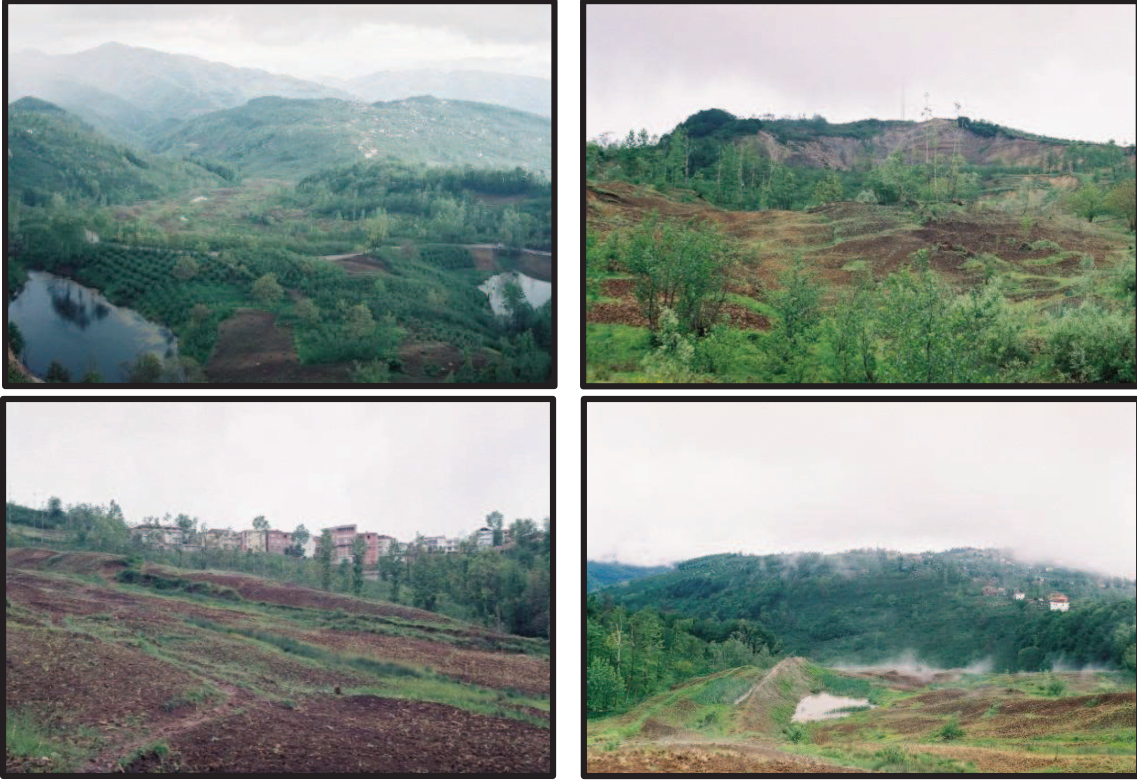
**Foto 16-17-18-19.** Sülük gölü heyelan sahası Korgan ilçe merkezinin kuzeydoğu kesimini bütünüyle kaplamakta, çok geniş bir araziye etkileyerek her yağıştan sonra eğim ve yerçekiminin de etkisi ile yavaş yavaş kaymaktadır. Bu arada tarla sınırları birbirine karışmakta, burada arazisi olan vatandaşlar sürekli hukuki sorunlarla uğraşmak zorunda kalmaktadırlar.

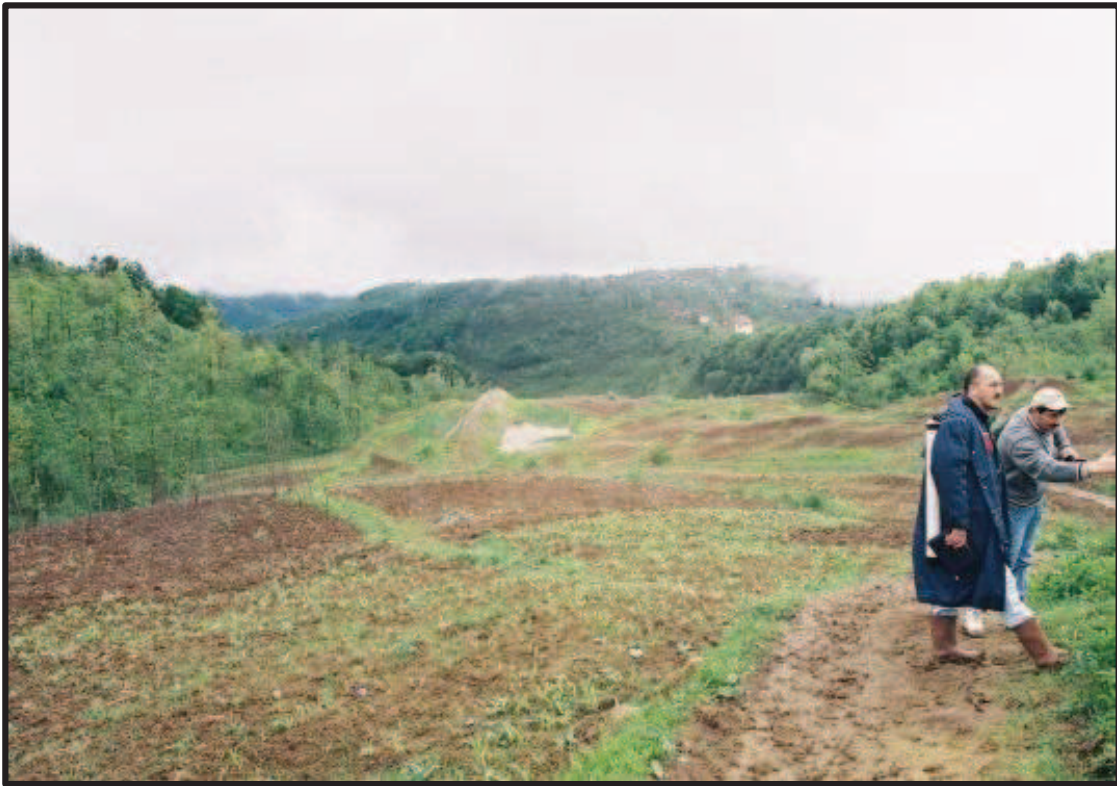
**Foto 20.** Sülük gölü heyelanından etkilenen ekili tarlalar.

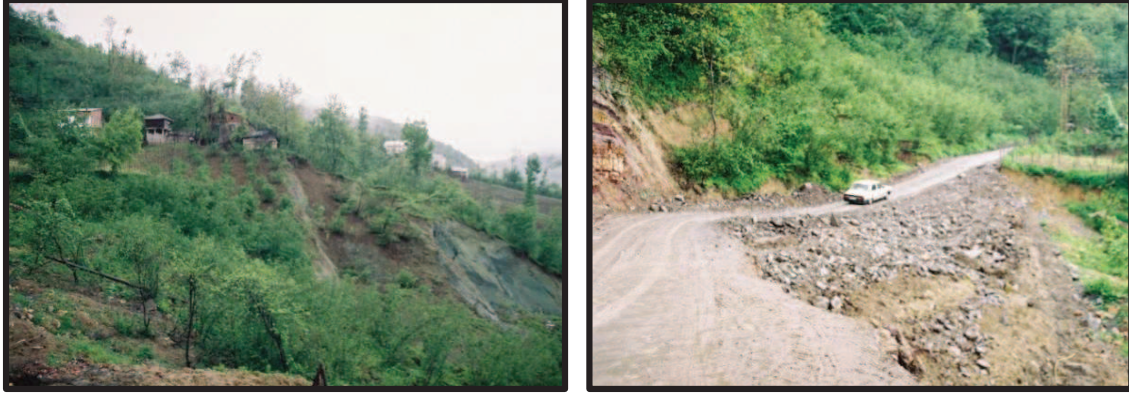
**Dipköy heyelanları:** Dipköy mahallesinin kuzeydoğusunda yer alırlar (Foto 21, 22). Heyelanların konutlara zarar vermeye başlaması üzerine ilçe merkezi batısına 52 adet afet evi yaptırılmıştır. Heyelandan zarar gören afetzedeler bu evlere yerleştirilmişlerdir (bkz. Foto 6-7).

Foto 21-22. Dipköy heyelan sahası. a) Dipköy heyelanından geriye kalan meskenler, b) Sürekli kayan yol.

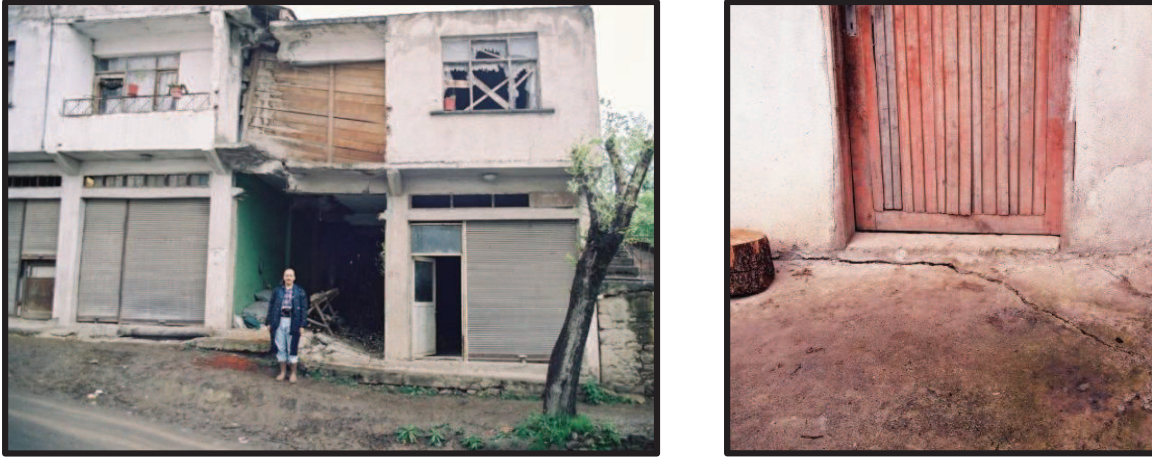
**Korakpınarı heyelanları:** Bu heyelan sahası Korakpınarı mahallesinin kuzeyinde yer alır. Buradaki heyelanlar aktif olup belirgin kopma çatlakları barındırmaktadır. Ayrıca karayoluna ve meskenlere de zarar vermektedir (Foto 23-24).

Foto 23-24. Korakpınarı mahallesindeki heyelanlar sonucu tahrip olmuş meskenler; a) Zemindeki kayma nedeni ile evin bölümleri arasında ortaya çıkan seviye farkları, b) çatlamaya devam eden meskenler.

konusu yolun araç trafiğine kapatılması, heyelânın kontrol altında tutulabilmesi için ilk önemli adımlardan biri olacaktır.

- Güneydeki yerleşmelere giden ve Sülük gölü heyelân kütlesi üzerinden geçen Korakpınarı mahallesi yolunun araç trafiğine kapatılması gerekir. Alternatif güzergâhın 913 m rakımlı tepenin güneyinden Niksar ilçesi yoluna bağlanması ve ulaşımın bu eksene taşınması en akılcı çözüm gibi görünmektedir.
