# DOĞAL AFET RİSKİ TAŞIYAN YÖRELERDE YENİDEN İNŞA EDİLEBİLİR YAPI MALZEMESİ KULLANIMININ ÖNEMİ

*The importance of prefabricated material use in the regions where be natural hazards risk*

*Doç. Dr. Cevdet Yılmaz*

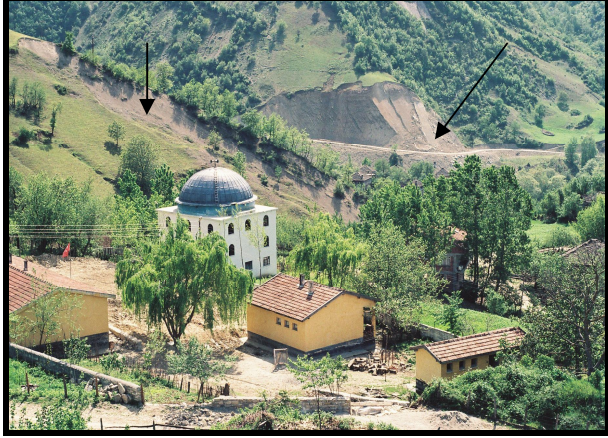
Şekil 2. Satıköy köyünde heyelânlar.  
Fig. 2. The landslides in Satıköy village.

Yukarıda bahsedilen fiziki şartların bir sonucu olarak Sinop yöresinde, özellikle Karadeniz'e bakan kuzey kesimlerinde, yer alan kırsal yerleşmelerin büyük kısmı sürekli olarak heyelân riski altındadır. Şekil 2 ve 3'te Türkeli ilçesinin Satıköy ve Kayabaşı köylerinde de görüldüğü gibi, birçok köy ve alt mahallesi heyelân bölgesi içinde kalmakta, adeta heyelânla iç içe yaşamaktadır.

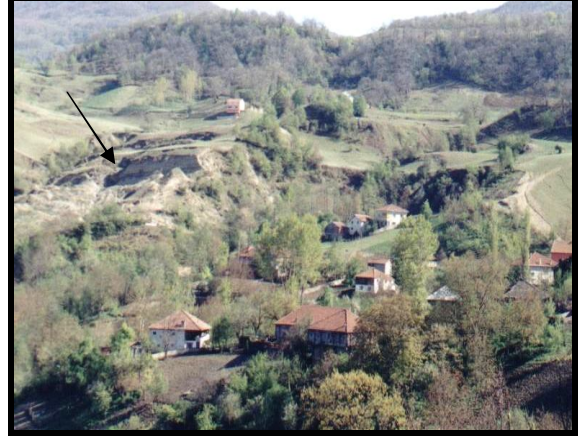
Şekil 3. Kayabaşı köyünde heyelânlar  
Fig. 2. The landslides in Kayabaşı Village.

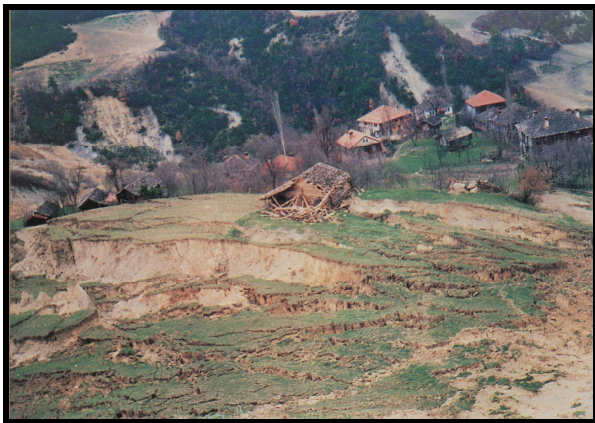
Şekil 4. Babaçay köyü heyelânı (Kaynak: KUTERDEM ve TEMİZ 2001'den).  
Fig. 4. Babaçay village landslide (Source: KUTERDEM and TEMİZ 2001).

Yörede meydana gelen heyelânlardan bazıları araştırma konusu da olmuştur. Örneğin araştırma sahası içinde kalan Babaçay Köyü heyelânı ÖNER (1987) (Şekil 4), Sinop-İnebolu arasında karayolu boyunca yer alan ve ulaşımı aksatarak bölgenin geri kalmışlığında önemli etkisi bulunan heyelânlar YILMAZ (2000) (Şekil 5) ve Sinop il merkezinin doğusunda meydana gelen heyelânlar ERTEK ve diğ. (1993) tarafından incelenmişlerdir.

Bunlardan Ayancık ilçesine bağlı Yenikonak nahiyesinin Babaçay köyünde 19-20 Mart 1985 tarihinde meydana gelen heyelân sonucunda Babaçay köyünün Sarnıçköy mahallesi heyelân bölgesi içinde kalmış ve burada bulunun 30'a yakın evin çoğu yıkılmış ya da oluşan heyelân yarıklarında kaybolmuştur. Dere yamacında yer alan ve dere seviyesinden 200 m kadar yüksekte yer alan köy % 35 eğime sahip olup zemini Eosen ait flişlerden meydana gelmektedir. Yağan kar havaların ısınması ile eriyerek Eosen flişlerini etkilemiş daha sonra köyün üzerinde yer aldığı yamaçlar dereye doğru kayarak heyelâna sebep olmuştur (Öner 1987). Bunun gibi 1985 yılında çok fazla olan kar yağışlarının ardından birden hava sıcaklığının artmaya başlaması sonucu aynı yıl içinde sadece Sinop'ta değil, Kastamonu ve Zonguldak gibi çevre illerin kuzey kesimlerinde de çok sayıda heyelân meydana gelmiştir.

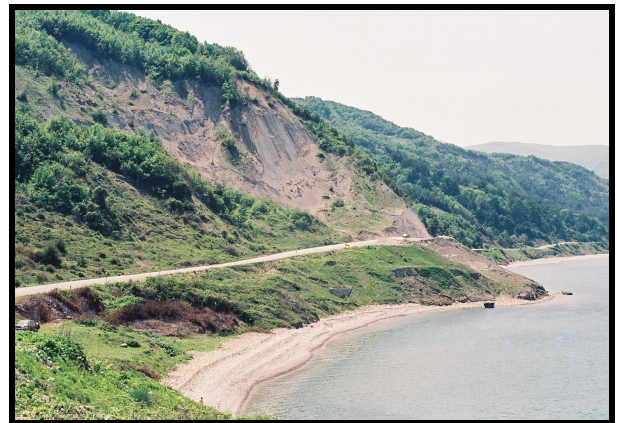
Şekil 5. Türkeli-Güzelkent karayolundan bir görünüm (Kaynak: YILMAZ,2000).  
Fig. 5. A view from Türkeli-Güzelkent road (Source: YILMAZ, 2000).

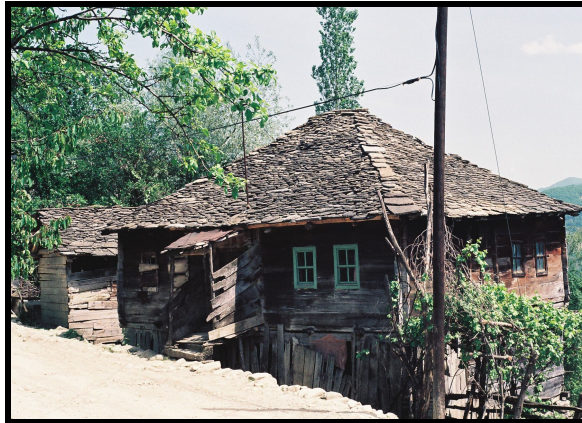
Şekil 6. Yöredeki küçük ahşap evlere bir örnek.  
Fig. 6. An example to little wooden houses in the region.

Araştırma sahasının geçmişten günümüze klasik konut yapı malzemesi ahşaptır. Orman İşletmesi'nin devlet ormanlarından izinsiz ağaç kesilmesine kesin yasak getirdiği 1970'li yıllara kadar yörede inşa edilen hemen tüm evler çevredeki zengin orman örtüsünün de etkisi ile ağaçtan inşa edilmişlerdir (Şekil 6 ve 7).

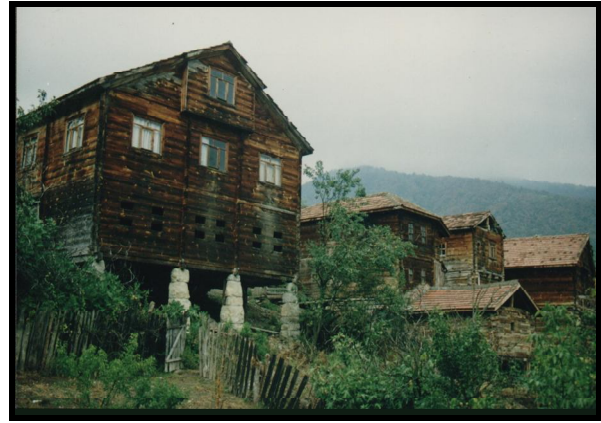
Şekil 7. Yöredeki büyük ahşap evlere bir örnek.  
Fig. 7. An example to big wooden houses in the region.

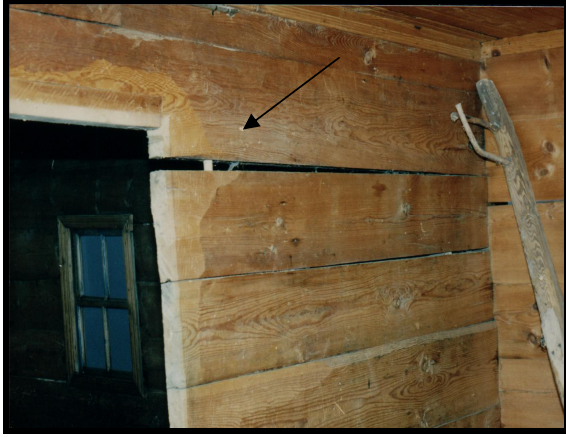
Şekil 8. Babaköy’de heyelândan zarar gören bir konutun içten görünümü.  
Fig. 7. A view from inside the house that was affected by landslide.

Sağlam bir temeli olmayan, semer veya kırlangıçkuyruğu tipi bağlantılarla köşelerden birbirinin üstüne oturtulmuş ve duvarları ağaç çivilerle tutturulmuş (Şekil 8) yapı tekniğinin kullanıldığı bu evler yavaş kayma şeklinde gelişen heyelânlar sırasında hemen dağılmayarak içinde yaşayan insanlara canlarını ve mallarını kurtarma şansı vermektedirler (Şekil 9). Ayrıca arazi yüzeyindeki çatlak vb. herhangi bir tehlike belirtisi evin dengesi üzerinde hemen kendini hissettirdiği için, bu bir çeşit erken uyarı sistemi sayesinde, çoğunlukla başka herhangi bir ikaza gerek kalmadan mesken sahipleri heyelân tehlikesinden haberdar olabilmektedirler.

İlk inşa sırasında ahşap çivilerle tutturulan duvarlar (Şekil 8), daha sonra yeniden aynı plânda inşa edilirken kolaylık sağlaması açısından bulunduğu konuma göre (ön, arka, yan vb.) üst üste tek tek numaralanır (Şekil 12). Bu yöntem sayesinde ahşap evler çok kolay bir şekilde sökülerek yine çok kolay bir şekilde yeniden inşa edilebilir (Şekil 13).

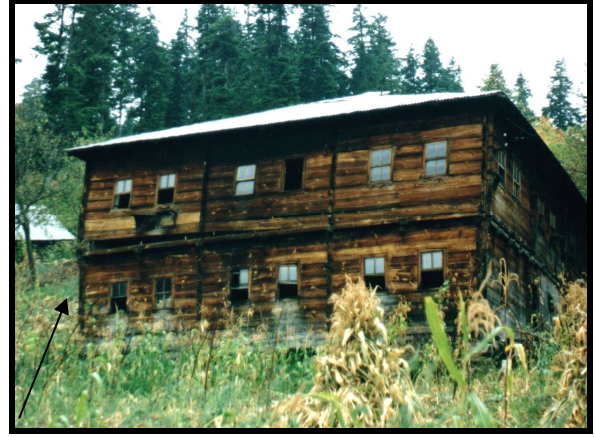
Şekil 9. Aynı konutun dıştan görünümü.  
Fig. 9. A view from outside the same house.

Ayancık Babaköy’de tespit ettiğimiz mesken gibi (Şekil 9), heyelân sonucu dengesi bozulmuş ve yıkılma tehlikesi görülen ahşap evler öncelikle içi boşaltılarak büyük ölçüde can ve mal kaybının önüne geçilebilmektedir.

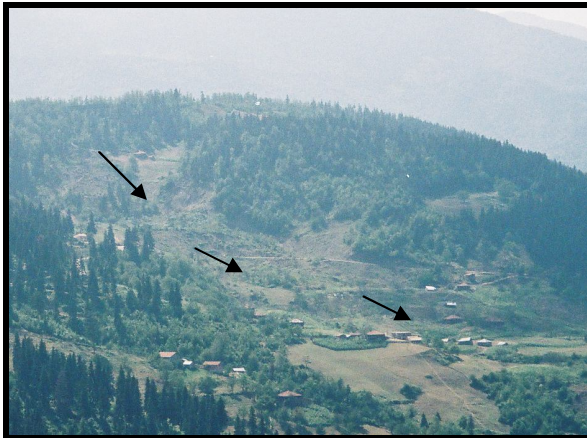
Şekil 10. Çatakgüney heyelânı.  
Fig. 10. Çatakgüney landslide.

Yukarıda da ifade edildiği gibi, yörede yüzyıllardır kullanılan ahşap yapı tekniği sayesinde, heyelâna maruz kalan meskenler, şayet kütle hareketleri çok ani ve şiddetli değilse, yavaş yavaş deforme olmaya başlamakta, bu da içinde yaşayan insanlara önemli zaman kazandırmaktadır. Bu tür durumlarda mesken heyelânlı bölgeden sökülerek sağlam zeminli başka bir yerde yeniden inşa edilebilmektedir. Örneğin Türkeli’nin Çatakgüney köyünde 16.05.1994 tarihinde meydana gelen heyelânda meskenler birkaç yüz metre sürüklenmişlerdir (Şekil 10). Meskenlerin önemli bir kısmı bu büyük kütle hareketi sırasında denge profillerinin bozulması dışında önemli bir zarar görmemişlerdir. Yine bu evler içinde üzerlerindeki çatı örtüsü bile hiç bozulmayanlara rastlanmıştır (Şekil 11).

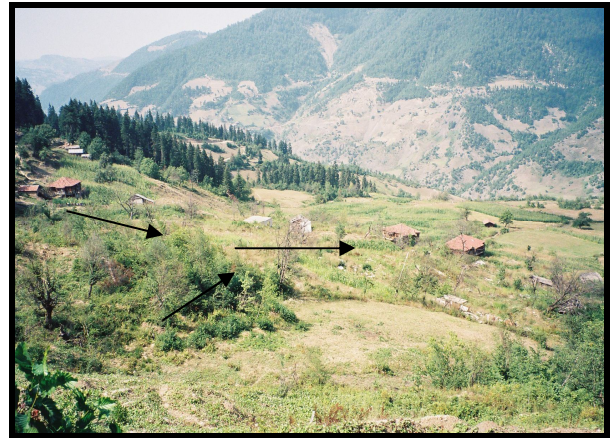
Şekil 11. Heyelânın yakından görünümü.  
Fig. 11. Close up picture of the landslide.

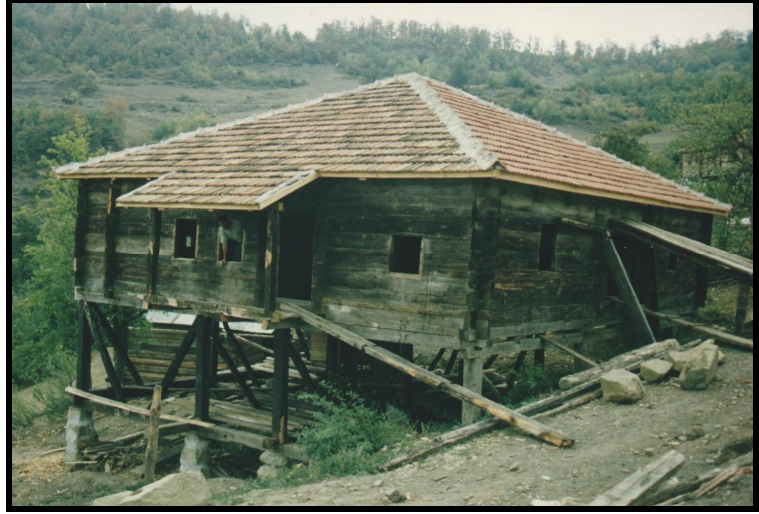
Şekil 13. Çataküney köyünde yeniden inşa edilmekte olan ahşap bir mesken.  
Fig. 13. A wooden house that is being rebuilt in Çataküney.

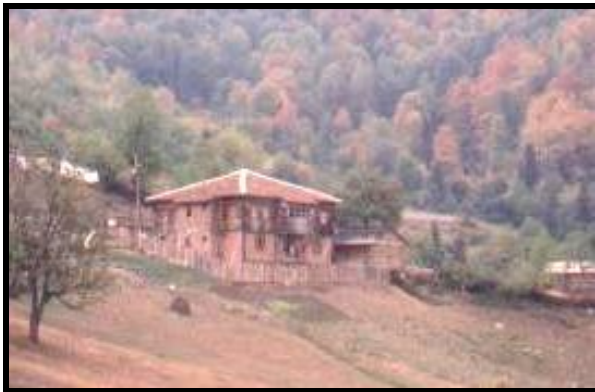
Şekil 14. Yeniden inşa edilmiş bir mesken.  
Fig. 14. A rebuilt house.

Böylece araştırma sahasında ahşap evlerin bu özelliklerinden yararlanılarak heyelân riski taşıyan veya heyelâna maruz kalan yerlerden sökülün evler köy içinde daha güvenli başka yerlere yeniden inşa edilmektedirler. Şekil 14 ve Şekil 15'te Çataküney heyelânında zarar gören ve yeniden inşa edilen evlere iki örnek görülmektedir. Bu yeniden inşa sırasında mesken sahipleri çağdaş ihtiyaçlar ve yeni yapı malzemelerini de göz önünde tutarak genellikle alt katları ahşap karkas-tuğla dolgu olarak inşa etmekte, sökülüp yeniden inşa edilebilen ahşap malzemeyi de normal ev özelliğindeki ikinci katta kullanmaktadırlar.

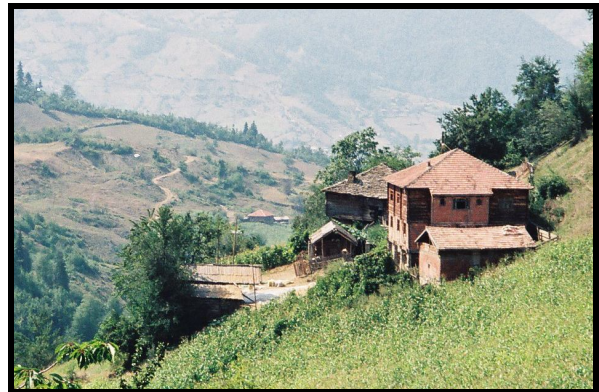
Şekil 15. Yeniden yapılmış başka bir mesken.  
Fig. 15. Another rebuilt house.

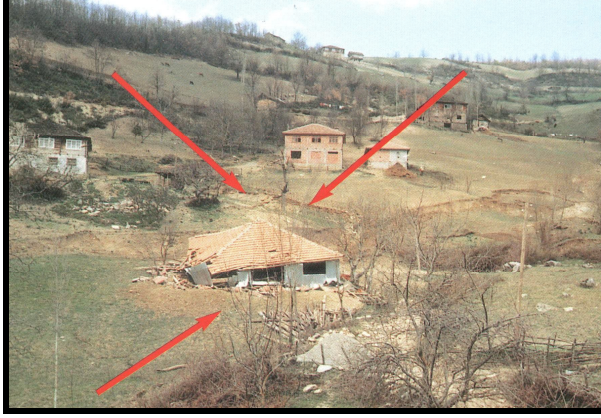
Şekil 16. Heyelâna maruz kalmış ve kullanılmaz hale gelmiş beton bir ev (Kaynak: KUTERDEM ve TEMİZ 2001).

Fig. 16. A house that was broken down due to landslide. landslide (Source: KUTERDEM and TEMİZ 2001).

Ağaç evlerin yukarıda bahsedilen üstünlüklerine karşılık, yörede artık tek yapı çeşidi haline gelen beton evler heyelânlara karşı daha dayanıksızdır (Şekil 16 ve 17). Bu evler afete maruz kaldıklarında daha çabuk yıkılmakta ve yeniden inşa edilmeleri de söz konusu olmamaktadır. Böylece evi zarar gören vatandaşlar çaresiz duruma düşmekte ve açıkta kalmaktadırlar. Bu tür evlerde herhangi bir çatlak meydana gelmesi bile yıkılma tehlikesine karşılık evin terk edilmesi için yeterli ipucu olmaktadır.

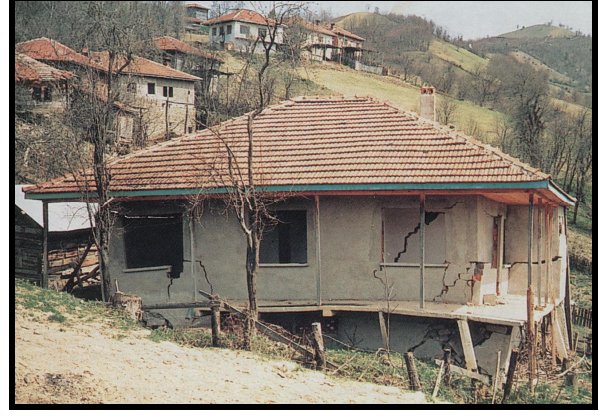
Şekil 17. Heyelâna maruz kalmış başka bir beton ev (Kaynak: KUTERDEM ve TEMİZ 2001).

Fig. 17. Another house that was broken down due to landslide (Source: KUTERDEM and TEMİZ 2001).
