ULUSAL JEOMORFOLOJİ

SEMPOZYUMU – 2010

KIZILIRMAK DELTA BÜTÇESİNE YAPILAN MÜDAHALELERİN DELTA SAHASI VE MORFOLOJİSİ ÜZERİNE ETKİLERİ¹

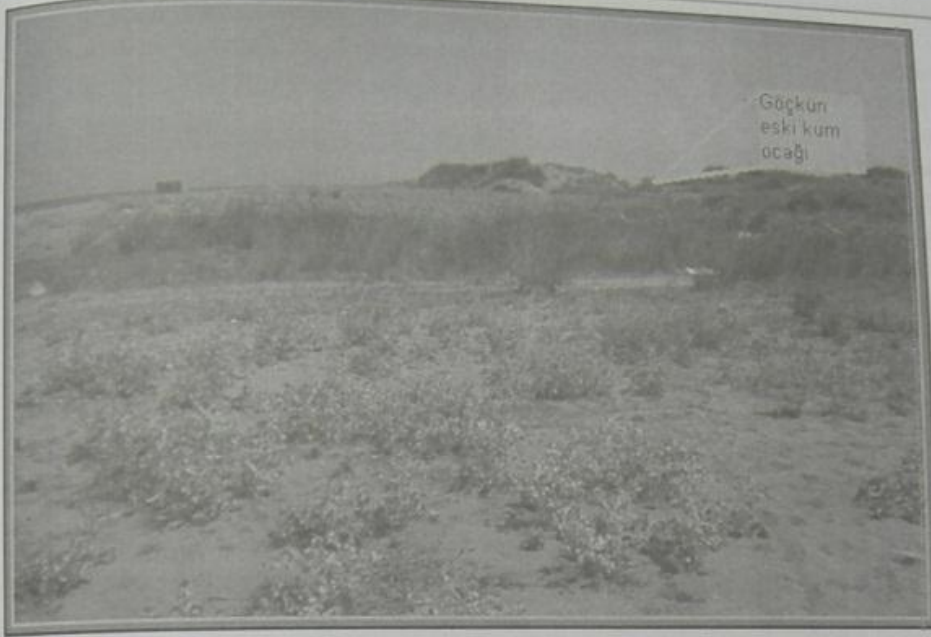
Foto 3. Göçkün Köyü kıyılarında uzun yıllar kum ocağı olarak işletilen sahanın bir bölümü.

Deltanın büyümesinin durmasını sadece barajların yapılmasıyla açıklamak yeterli olmamaktadır. Kızılırmak'ın yatağından kum almak için kurulmuş olan beton-inşaat şantiyeleri ve kıyıda daha önce işletilmiş kum ocakları da delta bütçesini etkilemiştir. Deltanın batı bölümünde Göçkün, Doyran, Etyemez ve Toplu köylerine ait sahil kesimlerinde olmak üzere dört önemli kum ocağı işletilmiştir (Tablo 2) (Foto 3,4). Kum ocaklarının işletildiği dönemde toplam 33,3 milyon ton malzeme alınmıştır.

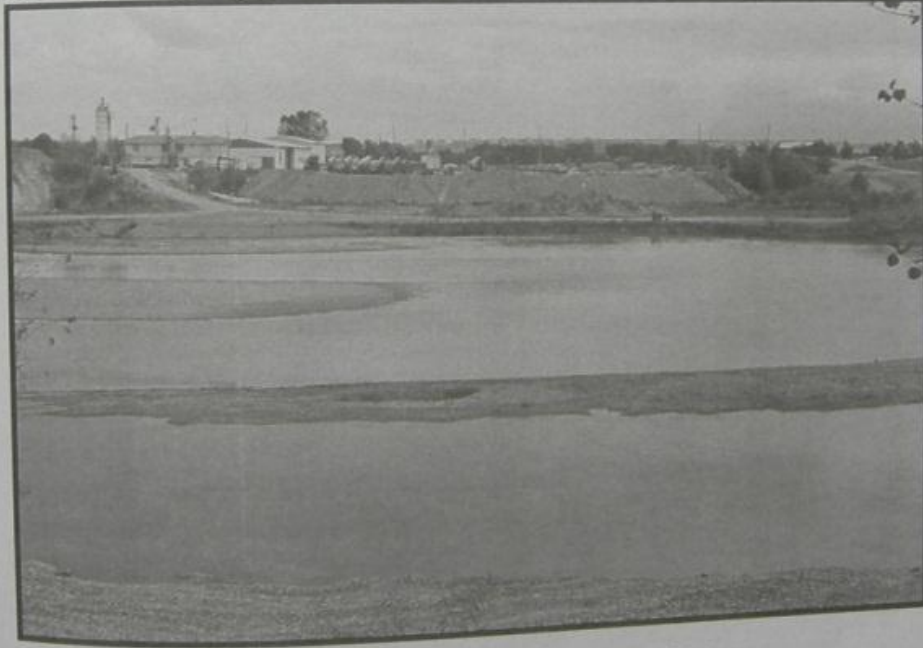
Foto 4. Kızılırmak'ın yatağından malzeme alan işletmelerden biri.
