## YILLIK KONGRESİ BİLDİRİLER KİTABI

## 4 TEMMUZ 2012 SAMSUN ŞEHİR SELİ

### ÖZET

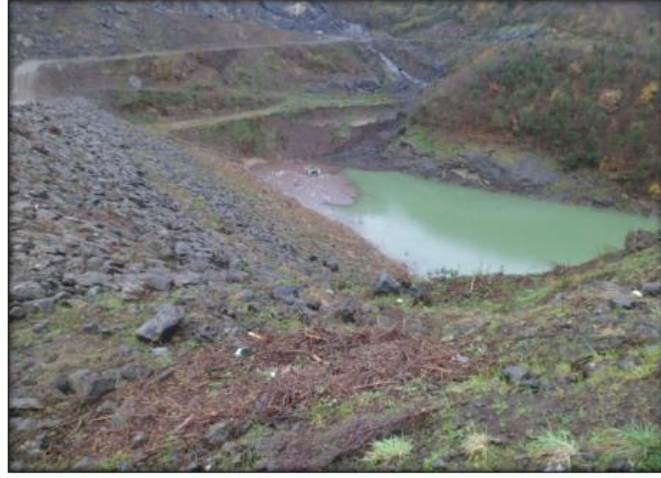
**Şekil 3.** 4 Temmuz 2012 tarihinde Samsun'da yaşanan selde Yılanlıdere üzerine yapılan sel kapanının tahrip olması ve gerisinde biriken suların hızla boşalması da afetin boyutlarını artırmıştır (S. Gün).

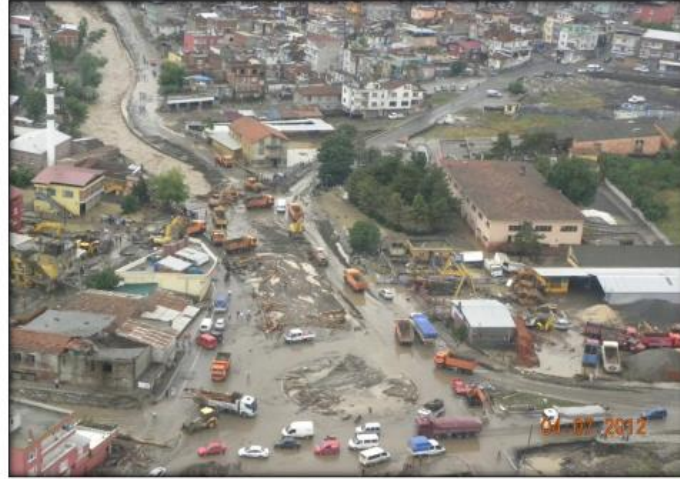
**Şekil 4.** Yılanlıdere yatağının üzeri kapatılarak yola dönüştürülen kısımda, akış kanalı ağız sel sularıyla sürüklenen ağaç, kaya, çöp ve çamurlu malzeme ile tıkanmıştır. Akarsu yatağından akamayıp çevreye yayılan sular ise can ve mal kayıplarına yol açmıştır.

Samsun şehrinde aşırı yağışlardan sonra sel en çok, üzeri kapatılmış eski akarsu yataklarında etkili olmaktadır. Bu nedenle şehir yayılış alanında sayıları gittikçe azalmış olan söz konusu akarsu yataklarının üzeri rastgele kapatılmamalı, yatak güzergâhlarına plansız müdahale edilmemelidir.

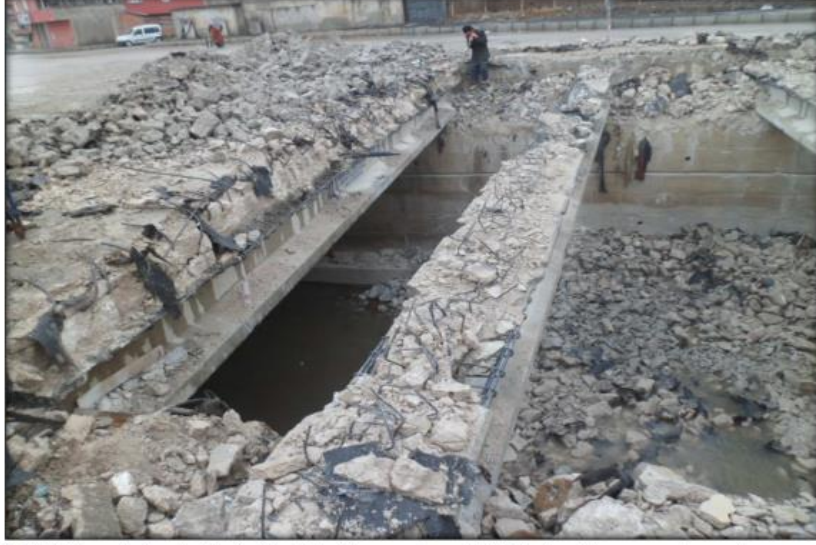
Şekil 5. Kapatılarak yola dönüştürülen Yılanlıdere yatağının bir bölümü, selden sonra tekrar açılmıştır.

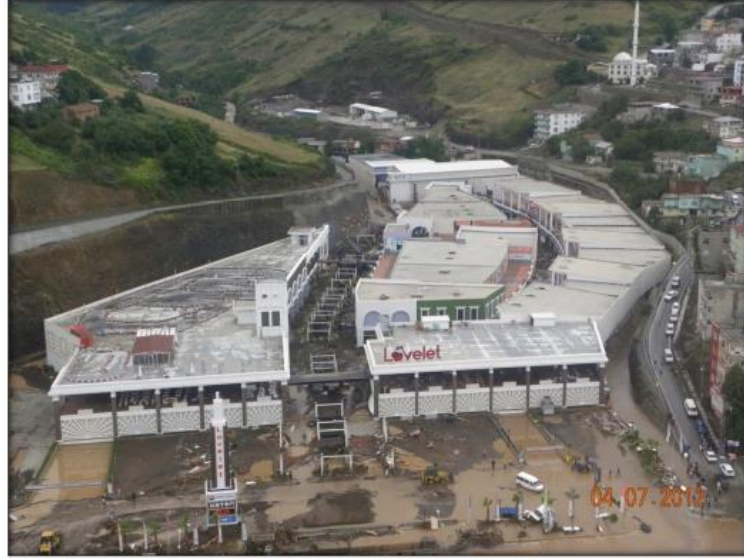
Sel suları TOKİ Kuzey Yıldızı Konutları sahası dışında, Gazi Mahallesi, Hurdacılar Sahası, Eski Sanayi, Yeni Sanayi, Rönesans AVM çevresi ve Stadyum çevresini etkisi altına almış, can ve mal kayıplarına yol açmıştır. Daha doğuda ise Devgeriş Deresi'nin (İncirli D.) taşması sonucu akarsu vadisi ağzına inşa edilmiş alışveriş merkezi ve Karaağaç Deresi'nin (Hocaoğlu D.) taşması ile PO dolum tesisleri çevresi zarar görmüştür (Şekil 6-7). Can kayıplarının tümü de Canik ilçesi sınırları içerisinde yaşanmıştır.

Şekil 6. Devgeriş Deresi'nin taşması sonucu, akarsu yatağı ağzına inşa edilmiş alışveriş merkezinde sel suları özellikle alt katlardaki işyerlerinde büyük maddi kayıplara sebep olmuştur.

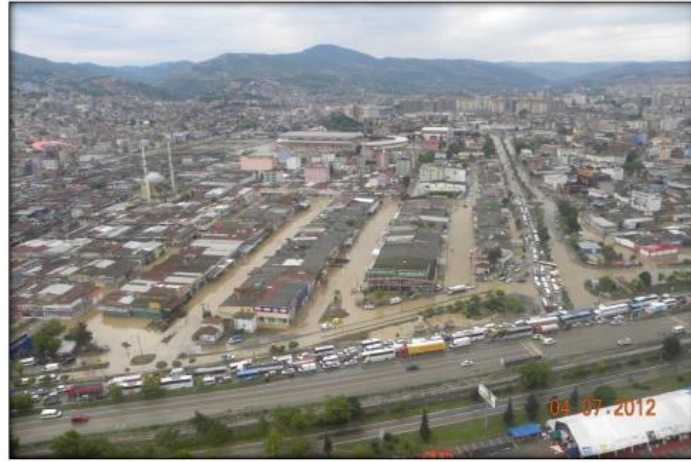
**Şekil 7.** Sel suları, sanayi sitesindeki işyerlerine de dolarak büyük maddi zararlara sebep olmuştur.

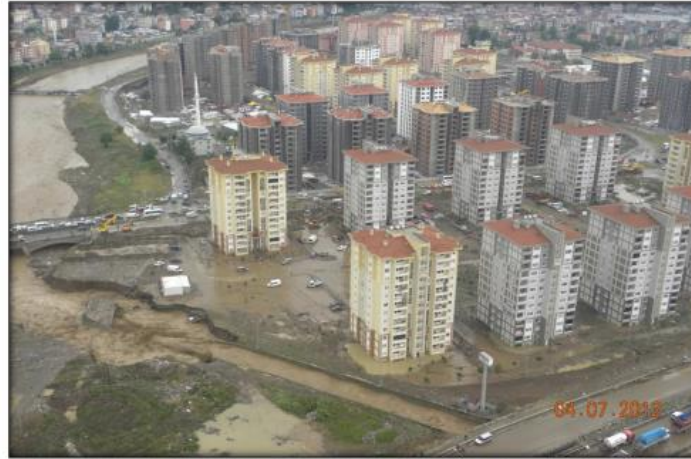
Selde en fazla can kaybı Gaziosmanpaşa Mahallesi'nde yer alan 450 haneli TOKİ Kuzey Yıldızı konutlarında yaşanmıştır. Sel sularının bodrum katlarına dolması sonucu gerçekleşen bu kayıplarda beş kişi hayatını kaybetmiştir (Şekil 8). Burada can kayıplarının fazla olmasında imar planlarına aykırı olarak Yılanlıdere yatağının çok daraltılmış olmasının büyük rolü olmuştur. Söz konusu planlar ve ıslah projelerinde 15 m olması planlanan akarsu yatağı çoğu yerde 10 m'nin altına kadar daraltılmıştır.

**Şekil 8.** Selde en fazla beş kişinin hayatını kaybettiği Kuzey Yıldızı TOKİ konutları.

Selde yaşanan can kayıplarının bir kısmı, bodrum katında yaşayanların boğulması yoluyla gerçekleşmiştir. Bu nedenle bodrum katlarında ikamete izin verilmemelidir.
