e-Journal of New World Sciences Academy  
2012, Volume: 7, Number: 3, Article Number: 4A0049

**NEHİR TİPİ HİDROELEKTRİK SANTRALLERİNİN COĞRAFİ ORTAM ÜZERİNE  
ETKİLERİNE BİR ÖRNEK: AYANCIK HES**

**AN EXAMPLE ABOUT THE EFFECTS OF RİVER TYPE HYDROELECTRIC POWER PLANTS  
ON GEOGRAPHICAL ENVIRONMENT: AYANCİK HEPP**

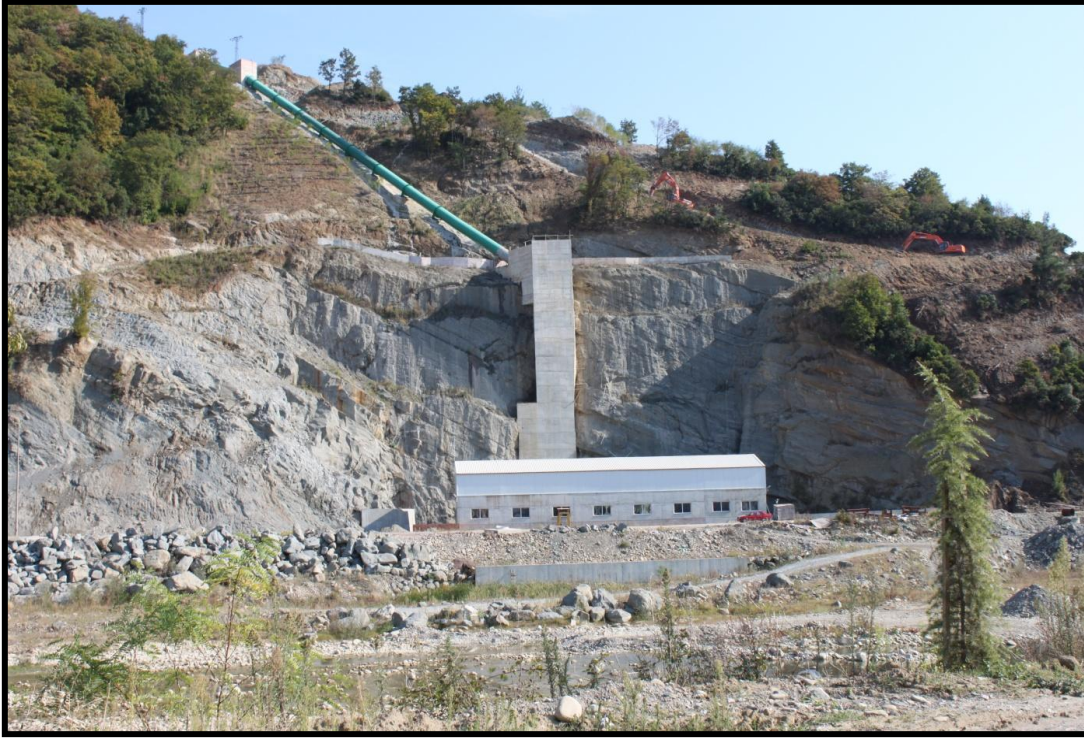
Şekil 4. Ayancık HES santral binası  
(Figure 4. The power house of Ayancık HEPP)

Ayancık HES Projesi; Sinop İli Ayancık ilçesi Yenikonak yakınında, Ayancık Çayı ve yan kolları üzerinde yer almaktadır. Proje kapsamındaki yapılar; Baba-Ayancık-Dolaysekü-Yemişen Regülatörleri, Baba-Ayancık-Dolaysekü-Yemişen derivasyon kanalları, 3 bölümlü ana iletim kanalı, yükleme havuzu, vana odası, cebri boru ile Ayancık HES santral binasıdır. Regülatör su alma yapısı ile ana kanalda birleştirilen iletim kanallarının akımları buradan ana kanal ile yükleme havuzuna oradan da vana odasına cebri boruya alınacak ve Fabrikaüstütepe'nin batı eteklerinde, Ayancık Çayı 6,50 m talveg kotu hizasında, sağ sahilde bulunan Ayancık HES santral binasına iletilecektir (Şekil 4). Santral çıkışında suyu Ayancık Çayı'na geri vermek amacıyla kuyruksuyu kanalı inşa edilecektir. Santralin kurulu gücü 15,60 MW'dır. 5,20 MW gücünde 3 üniteden oluşmaktadır. Santralin üretmesi beklenen yıllık ortalama toplam enerji miktarı 64.71 GWS'dir (Ayancık HES Proje Tanıtım Dosyası, 2008).

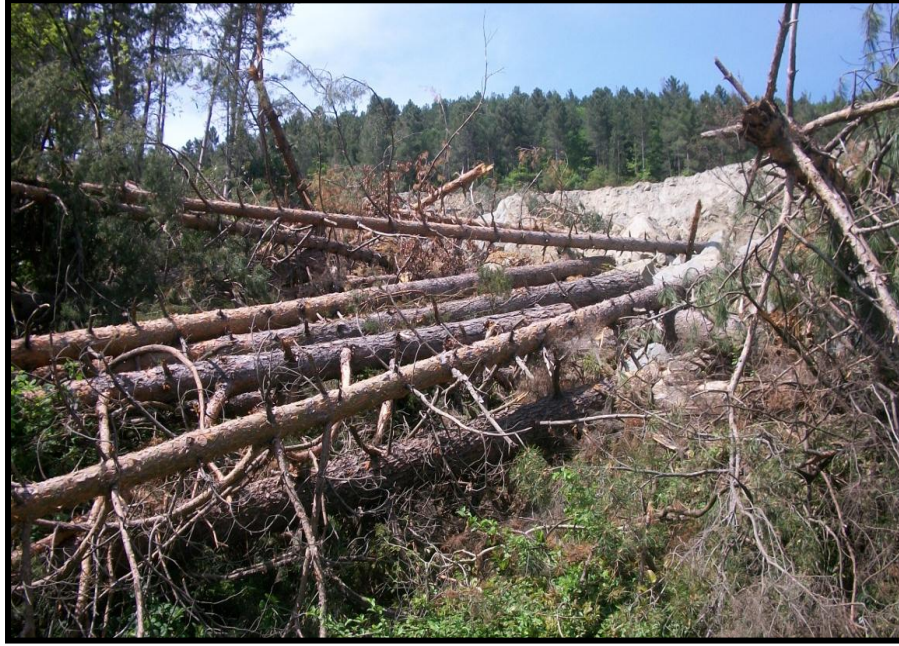
Şekil 5. Hes inşaatı sırasında Cevizli Mahallesi'nde kesilen ağaçlar  
(Figure 5. The trees that were cut down in Cevizli District during the  
construction of HEPP)

İnşaat alanında toplam 24013 ağaç kesilmiştir (Tablo 2). Kesilen bu ağaç miktarı Ayancık Orman İşletme Müdürlüğü'ne bedeli ödenen ağaç sayısı üzerinden hesaplanmıştır. Bu hesaplama bedeli ödenmeyen çok ince ağaçlar ve genç fidanlar katılmamıştır. Bunlar da eklendiğinde bu sayı daha da artacaktır (Şekil 5). Bu ağaç kesimleri sırasında kesimler titizlikle yürütülmemiştir<sup>2</sup>.

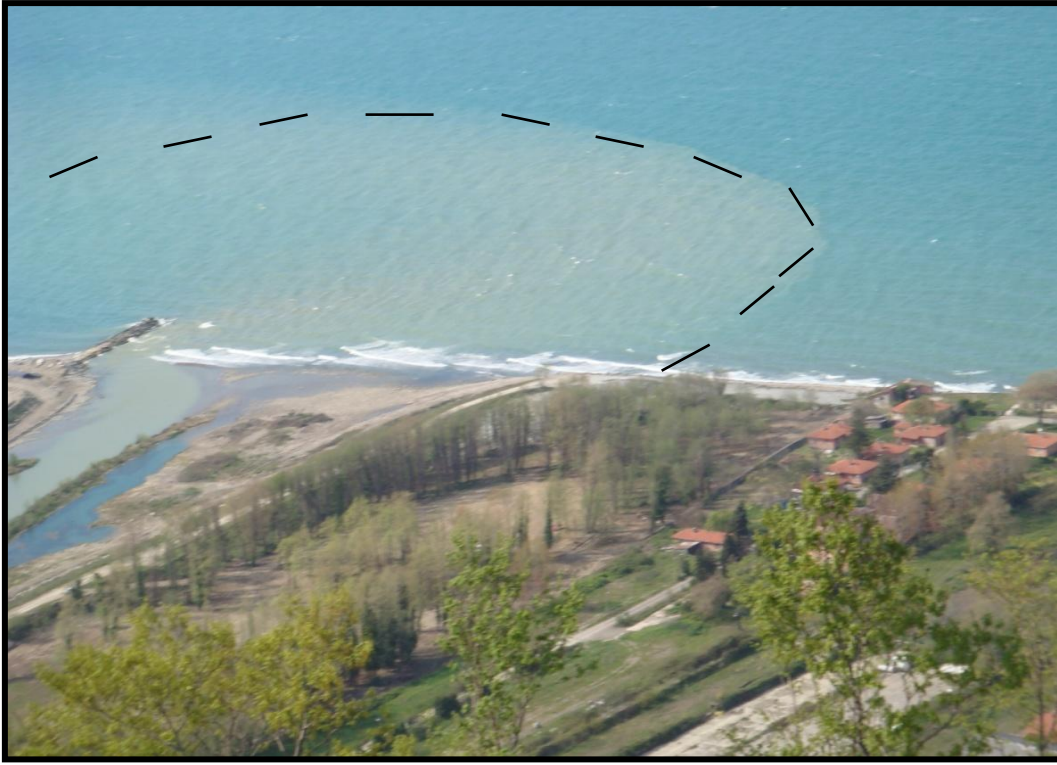
Şekil 6. HES inşaatı sebebiyle bulanık akan Ayancık Çayı'nın denize birleştiği alandan bir görünüş

(Figure 6. A sight where the sea and Ayancık River meets carrying muddy water because of the construction of HEPP)

Akarsular, balıklar için önemli bir beslenme ve yumurtlama (Planktonca zenginlik ve tuzun azlığı) alanı olarak elverişli bir ortam meydana getirirler (Emiroğlu, 1964: 165). İnşaat aşamasında hafriyatın dere yataklarına dökülmesi sonucunda bulanıklık sebebiyle suyun kalitesi ve içindeki çözünmüş oksijen miktarındaki değişiklikler, balıkların üreme alanlarını ve yumurtaların canlılığını etkilemiştir<sup>3</sup> (Şekil 6).

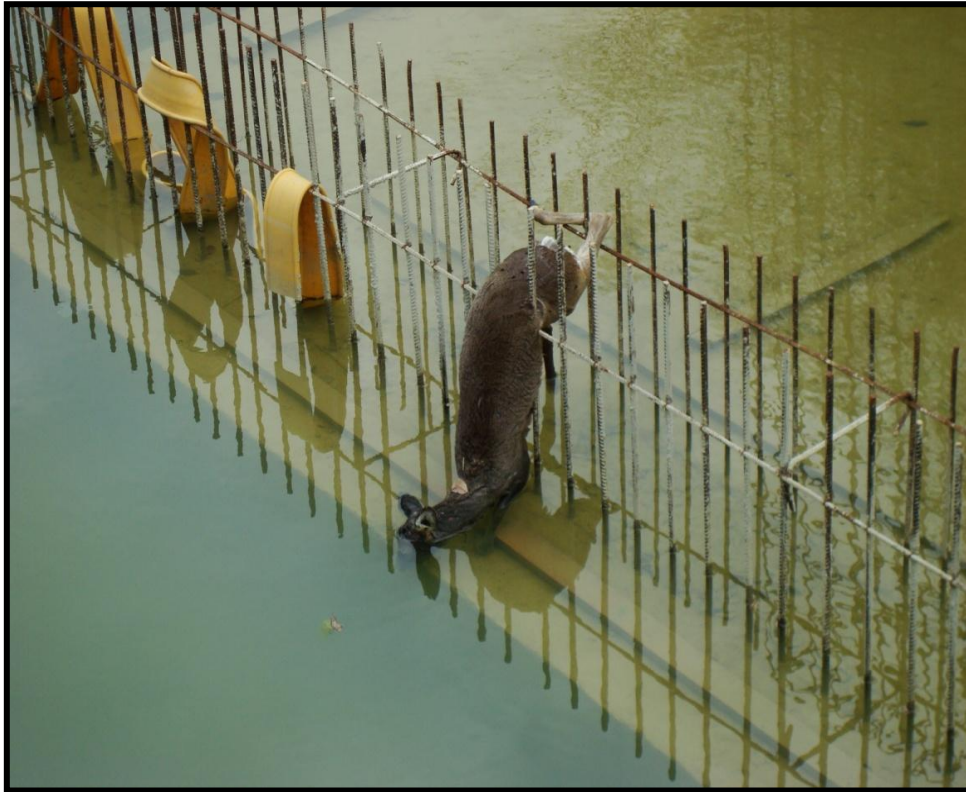
Şekil 7. İletim kanalında biriken suda ölen bir karaca  
(Figure 7. A roe died in accumulated water in transmission canal)

Santralin iletim kanalları üzerine belirli aralıklarla (500 m ya da 1 km) hayvan geçişlerini sağlayacak köprüler yapılmalıdır. Bununla beraber arazileri iletim kanalı ile bölünen her parsel arazi için insanların geçebileceği köprüler yapılmalıdır.

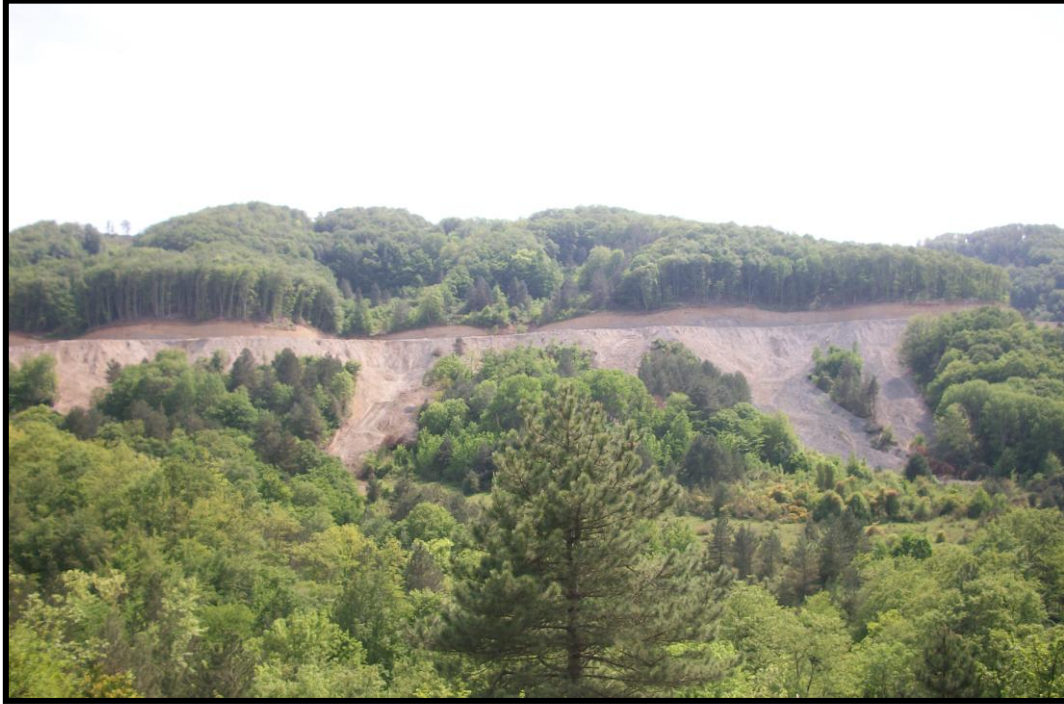
Şekil 8. Gelişigüzel depolanan hafriyat nedeniyle yamaç doğrultusunda hareket eden topraklar bitki örtüsüne önemli zararlar vermektedir (Figure 8. Because of the excavation randomly stored, the soil moving down the slopes damaged the flora)

Tanıtım Dosyası, 2008:39). Fakat hafriyat çalışmaları sırasında gerekli tedbirler alınmamıştır. Nitekim Ayancık Orman İşletme Müdürlüğü'ne yöre halkı tarafından yapılan şikayet üzerine düzenlenen inceleme raporunda HES güzergahında hemen hemen her derenin hafriyat ile dolduğu hatta Cevizli Mahallesi'ne çok yakın yerlerde bile orman içinin ve dere içlerinin hafriyat malzemesi ile doldurulmuş olduğunun görüldüğü belirtilmiştir.

Bu tip HES inşaatlarında kazıdan çıkan malzemelerin, insan ve çevre sağlığına zarar vermeden, ilgili kamu kuruluşuna başvurarak alınacak izin belgesi ile birlikte "Hafriyat Toprağı, İnşaat ve Yıkıntı Artıklarının Kontrolü Yönetmeliği"ne göre depolanması gerekir.

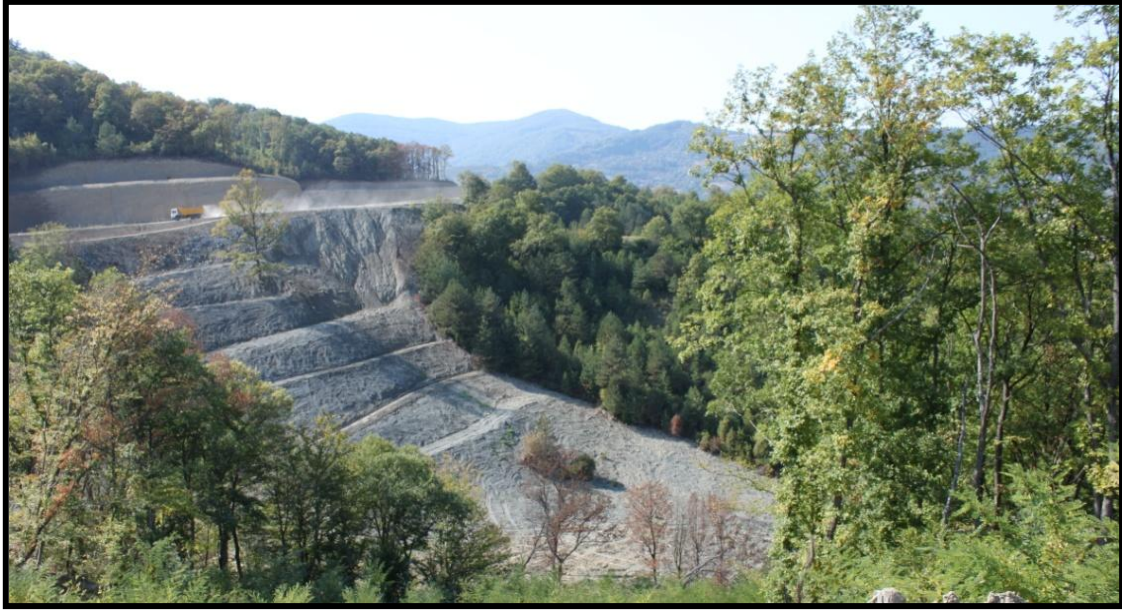
Şekil 9. Yamaca biriktirilen hafriyat yağışların da etkisiyle eğim doğrultusunda hareket etmiştir

(Figure 9. Excavation stored on the slope moved down because of the rain)

Yine şikayet üzerine DSİ 7. Bölge Müdürlüğü'nün yaptığı inceleme sonucunda çıkan hafriyatın, depo alanları yerine, hiçbir önlem alınmaksızın, doğrudan vadi tarafındaki ormanlık alana döküldüğü ve bu kontrolsüz olarak dökülen hafriyat toprağının büyük kütleler halinde heyelanlara yol açtığı belirlenmiştir. Bu durum iletim kanalının aşağısında bulunan Ayancık ilçe merkezini tehdit eder boyuta ulaştığı için hafriyatın ilgili kamu kuruluşlarına başvurularak doğru şekilde depolanması istenmiştir. Ancak adı geçen şirketin ne belediye ne de ilçe kaymakamlığına depolama alanı talebi için başvuruda bulunmadığı anlaşılmaktadır. Ayrıca depolama yapılırken doğal drenaj sistemlerinin korunmadığı görülmüştür (Şekil 9). Yapılan yanlış uygulamalar nedeniyle şirkete Sinop İl Çevre ve Orman Müdürlüğü tarafından 93.186 TL idari para cezası kesilmiştir. Şirketten bu sahaların eski haline gelmesi için çalışmalar yapılması istenmiş bunun üzerine şirket EPDK ile yazışmalar yaparak bu alanları kamulaştırma yoluna gitmiştir.

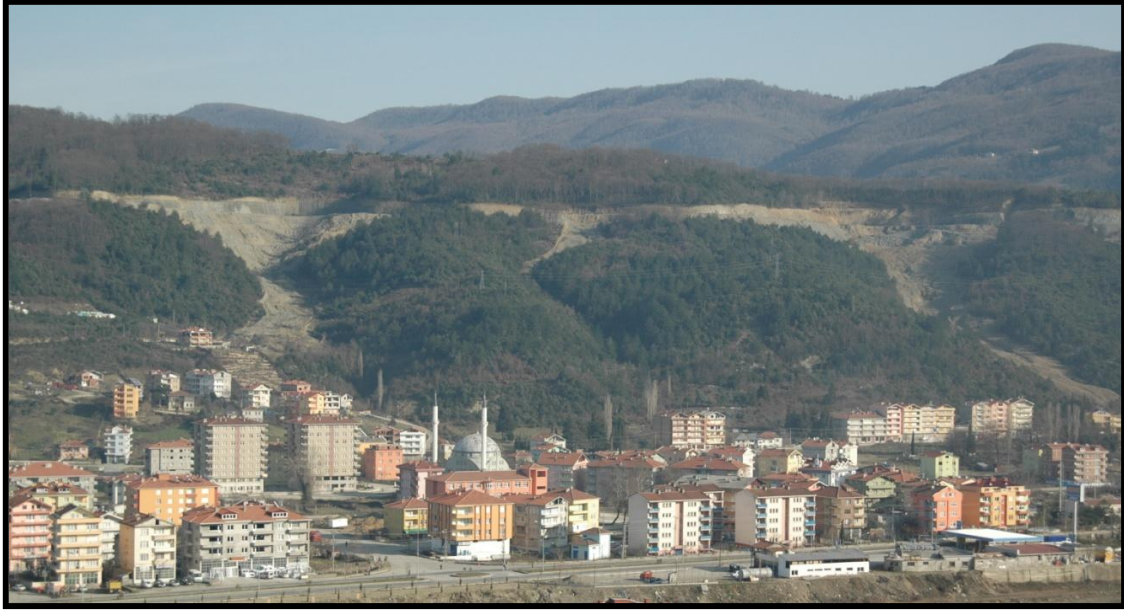
Cevizli Mahallesi'nin doğusundan geçen iletim hattının genişliği kimi yerlerde 10-15 m'yi bulmaktadır. Bu bölgede eğim %40-50 civarında toprak derinliği ise 15-20 cm'dir (Toprak Koruma Projesi, 2011). HES için yapılan su iletim kanalı inşaatları nedeniyle kazı çalışmalarında çıkarılan topraklar vadi içerisinde biriktirilmiştir. Bu topraklar yağışla yük kazanmış, eğimin ve yerçekimi etkisiyle aşağı doğru hareket etmiştir. Bu kayma sonucunda bazı özel mülkiyete ait araziler hafriyat toprağı altında kalmıştır. Bu çevredeki yerleşmeler için bu hafriyat toprakları önemli bir tehdit oluşturmaktadır (Şekil 10).

Şekil 10. Cevizli Mahallesi batısında su iletim kanalı inşaatları nedeniyle kazı çalışmalarında çıkarılan topraklar vadi içerisinde gelişigüzel biriktirilmiştir. Zamanla eğime uygun olarak akan bu topraklar etekteki meskenleri tehdit etmeye başlamıştır (Figure 10. The soil that was excavated during the construction of water transmission canal in the west of cevizli district was stored randomly in the walley. Later the soil moving down the walley has started to threaten the settlement on the foot of the hill)

Şirket hafriyatların depolanması sonucu oluşan zararları ortadan kaldırmak ve ileride meydana gelebilecek olumsuzlukları engellemek amacıyla toprak koruma projesi geliştirmiştir. Bu projeye göre HES inşaatının ilk kamulaştırması hariç sadece hafriyat toprağı sebebiyle 19,95 ha genişliğinde bir alan daha kamulaştırılmak istenmektedir. Bu kamulaştırma su iletim kanalı yapım esnasında kanal güzergahından kaldırılan malzemelerden kaynaklanan toprak kayması sonucu zarar gören arazileri içermektedir (Toprak Koruma Projesi, 2011).

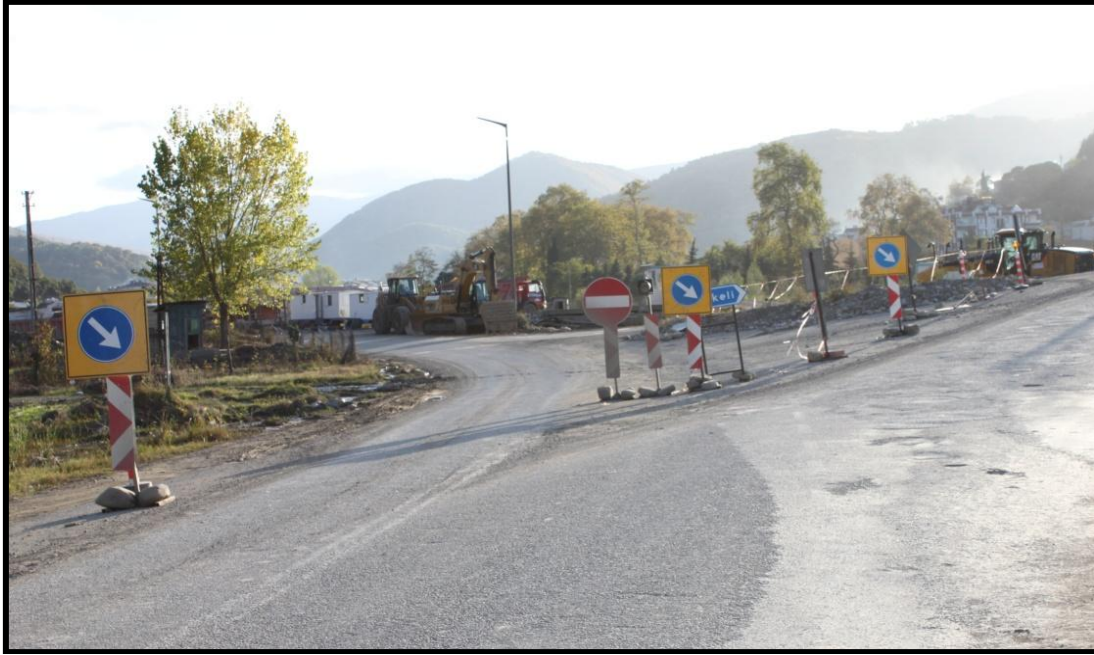
Şekil 11. HES santral binası ve kuyruk suyu boşaltım tesisi inşaatı nedeniyle kullanıma kapatılan çevre yolu  
(Figure 11. The highway closed to traffic because of the construction of HEPP and the tail water plant)

Ayancık'ı Sinop'a bağlayan (ve aynı zamanda çevre yolu olarak kullanılan) karayolu, santralin üretim binasının yanından geçmektedir. Uzun süren inşaat sık sık yolun trafiğe kapanmasına sebep olmuş, Türkeli - Sinop arasındaki ulaşımı kesintiye uğratmıştır (Şekil 11). Bu sebeple kamyon, otobüs gibi ağır araçlar şehir içi yolları kullanmak zorunda kalmaktadır. Bu durum hem şehir trafiğini aksatmakta, hem de gürültü kirliliğine sebep olmaktadır.
