H. İ. Zeybek – A. Uzun – Cevdet Yılmaz – M. Bahadır – İ. K. Hatipoğlu – H. Dinçer (2017) "*Terme İlçesi Sel ve Taşkınları*", **Terme Araştırmaları**, (Ed.: C. Yılmaz), Serander Yayınları, Trabzon, ISBN: 978-605-2104-02-06, (235-266).

## TERME İLÇESİ SEL VE TAŞKINLARI

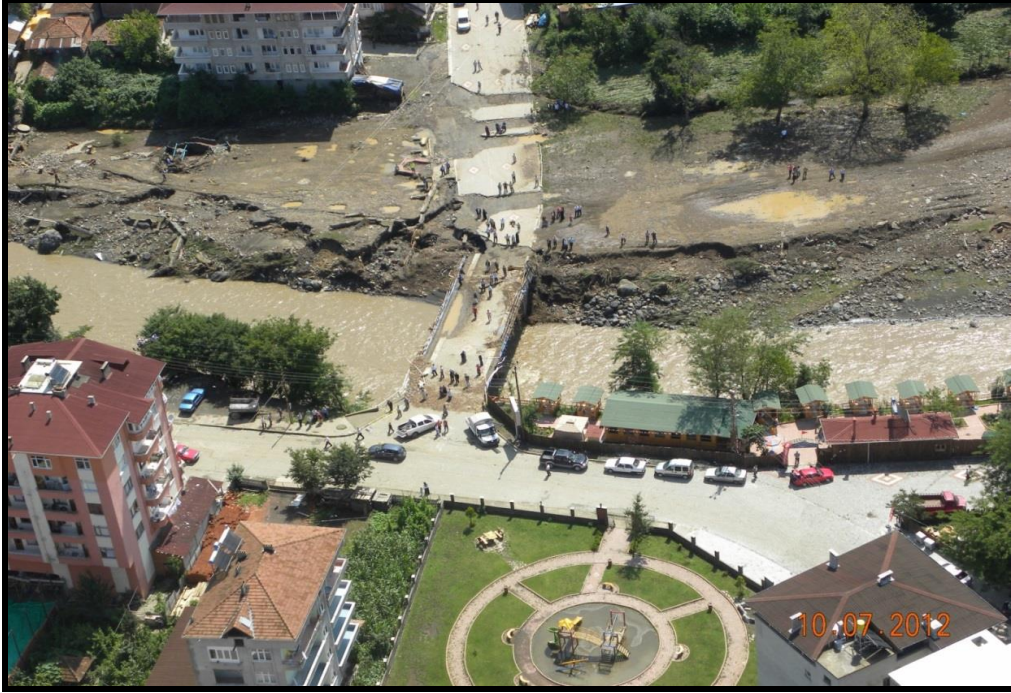
**Foto 1.** 9 Temmuz 2012 taşkını Terme ile birlikte Salıpazarı ilçe merkezini de vurmuş, burada büyük zararlara sebep olduktan sonra Terme'yi etkisi altına almıştır.

9 Temmuz 2012 taşkınları nispeten geniş alanlı olarak etkili olmuş olup, Terme dışında Salıpazarı ve Çarşamba yörelerinde de zararlara yol açmıştır. Bu taşkınlarda 10'dan fazla köprü ağır hasar görmüş ve yıkılmış, yüzlerce işyeri ve konutu su basmış, yüzlerce dönümlük arazi çamur altında kalmıştır (*Foto 1,2,3,4*).

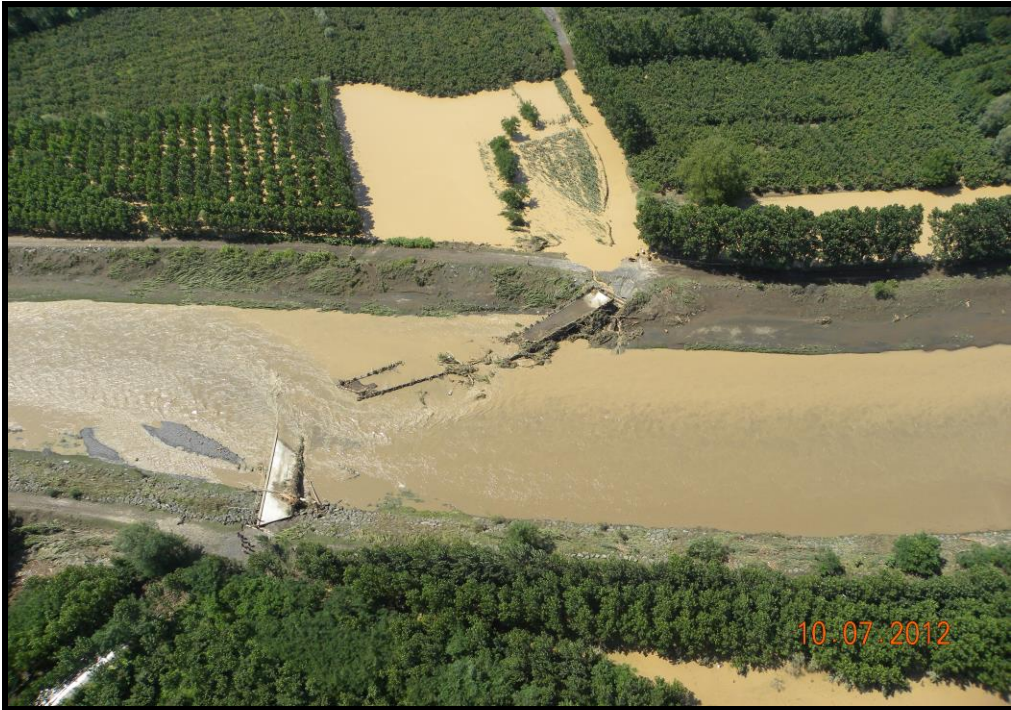
**Foto 2.** 9 Temmuz 2012 tarihinde Terme Çayı'nın orta çığırında etkili olan taşkında akarsu üzerinde bulunan çok sayıda köprü yıkılmıştır.

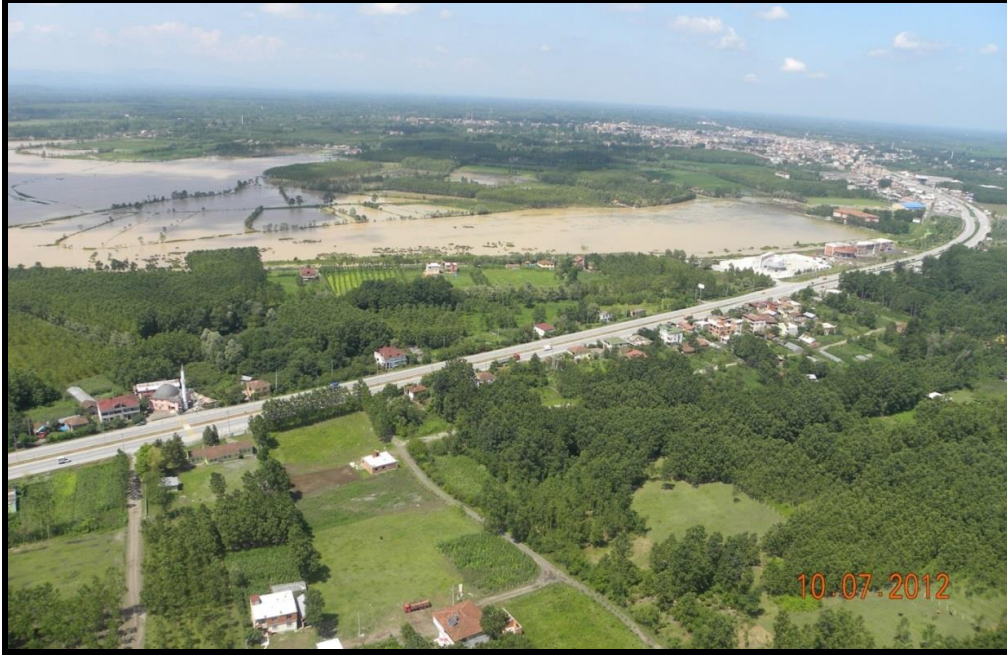
**Foto 3.** 9 Temmuz 2012 tarihinde gerçekleşen taşkınlarda Terme Çayı'nın aşağı çığırında yüzlerce hektar tarım alanını kaplayan sel suları.

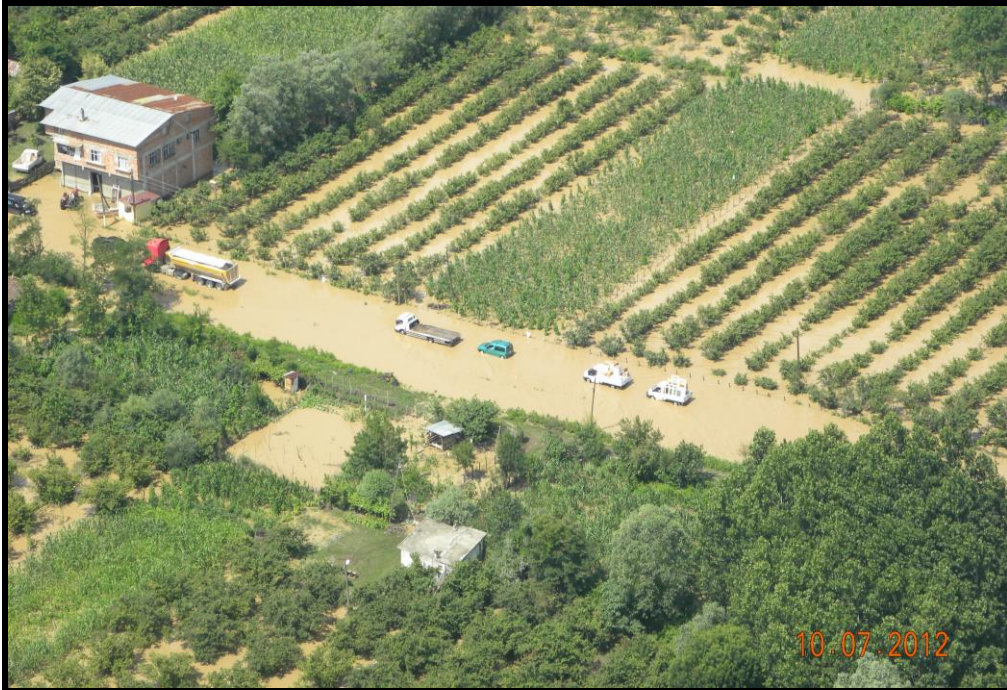
**Foto 4.** 9 Temmuz 2012 tarihinde gerçekleşen taşkınlarda Terme Çayı'nın aşağı çığırında sel suları altında kalan tarım alanları.

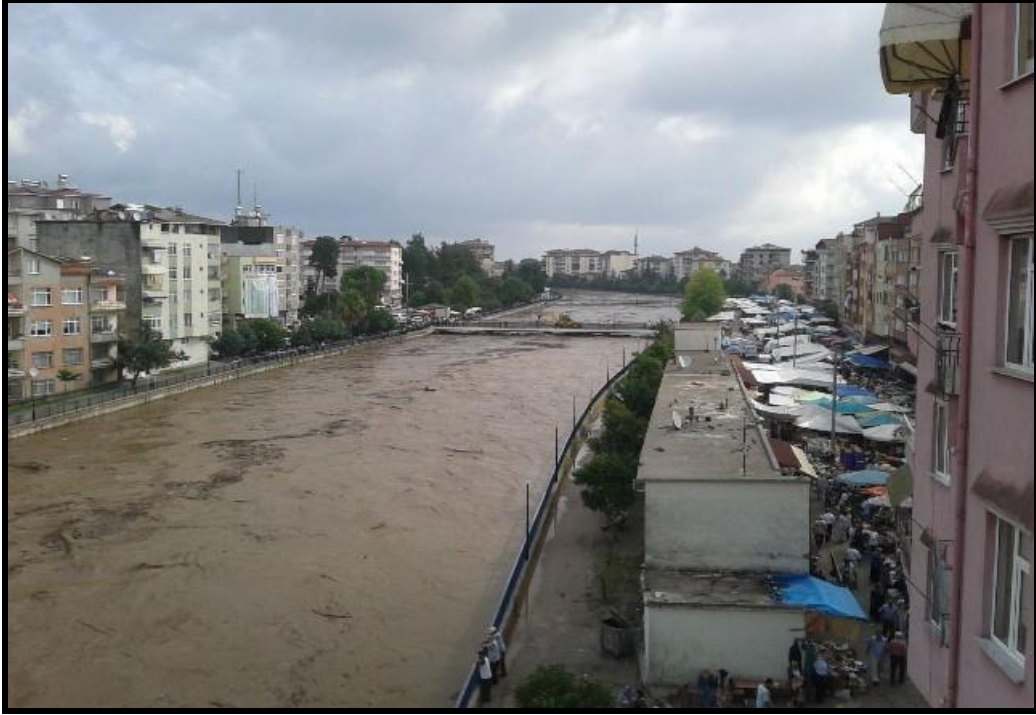
**Foto 5.** 18 Ağustos 2013'te gerçekleşen sel esnasında Terme Çayı. Irmaktaki su seviyesi ile çevrede kurulan pazar birlikte düşünüldüğünde selin ne kadar ani gerçekleştiği ve insanların buna ne kadar hazırlıksız olduğu açıkça görülüyor.

9 Temmuz 2012 selinden yaklaşık bir yıl sonra Terme tekrar sel afetine maruz kalmış, bu sel sonucunda da özellikle kent merkezi maddi hasar yanında büyük taşkın tehlikesi riski yaşamıştır (Foto 5,6,7,8,9,10,11). Irmağın su seviyesi aniden yükselmiş, taşan sular ırmak çevresindeki yaya yollarını ve pazar yerini basarak maddi zarara sebep olmuştur.

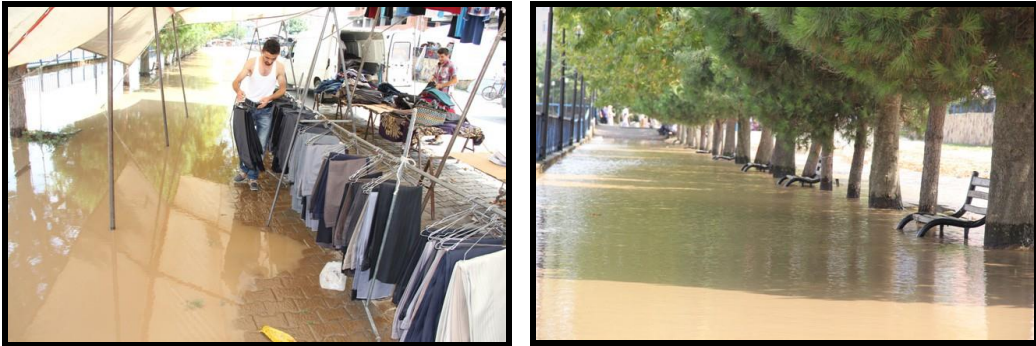
**Foto 6-7.** 18 Ağustos 2013 tarihinde gerçekleşen sel esnasında Terme Çayı çevresinde pazar yeri ve ırmak kıyısında uzanan yaya kaldırımlarının sel sularıyla işgali.

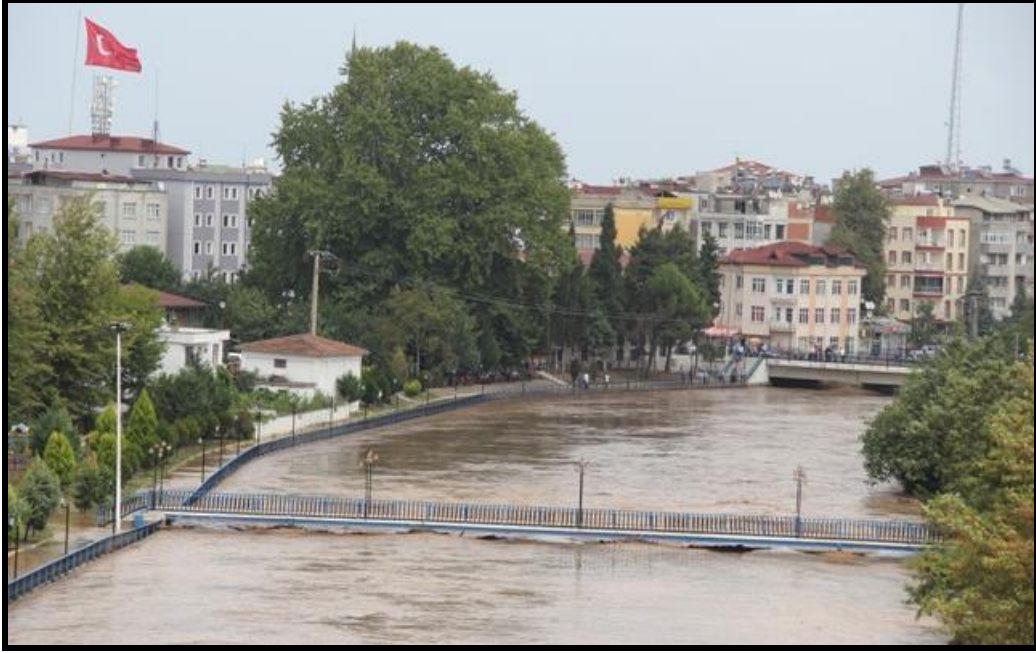
**Foto 8.** Terme Çayı'nın yatağını doldurarak hızla yükselmesi.

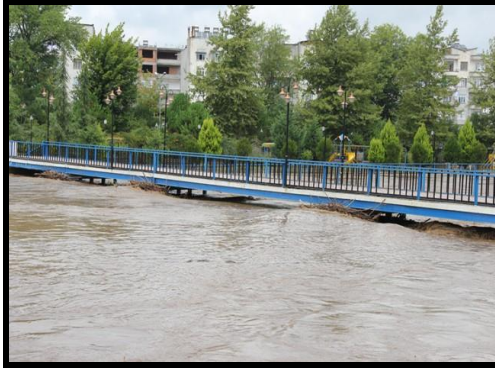
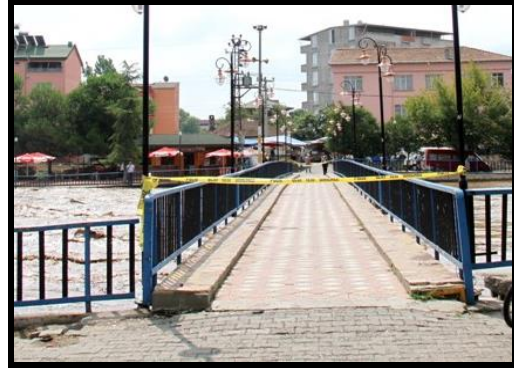
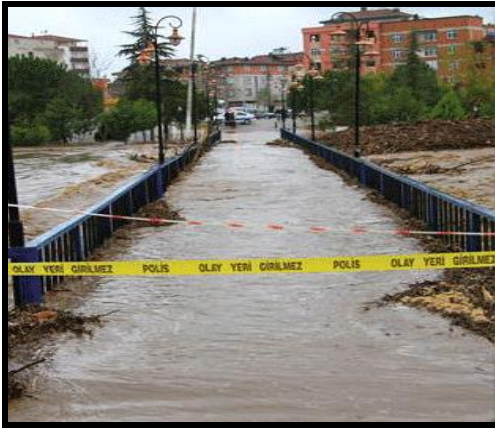
**Foto 9-10-11.** Terme Çayı'nın yükselmeye başlamasıyla şehrin merkezindeki yaya köprüsünün geçişlere kapatılması. Yanda görüldüğü gibi, sık sık yaşanan taşkınların yaya köprüsü seviyesinin de üstüne çıkması, her selde Belediye'yi böyle bir tedbir almaya sevketmektedir.

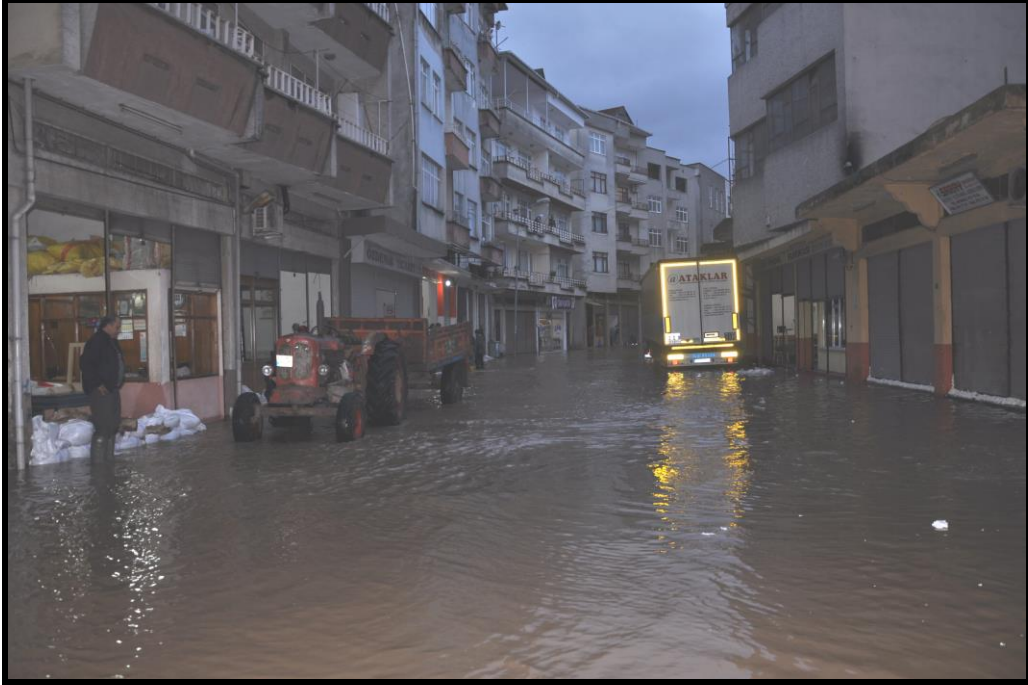
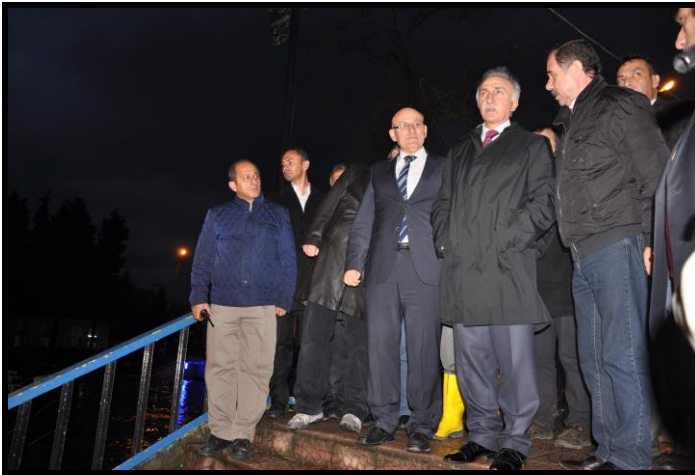
**Foto 12-13.** Gece yarısı bastıran sel Terme'nin cadde ve sokaklarını kısa zamanda işgal ederek büyük tehlike yaratmıştır. Durum yetkilileri harekete geçirmiş, sabaha kadar endişeli bekleyiş devam etmiştir.

Bu taşkın Terme Çayı'nın yukarı çığırına kısa sürede düşen etkili yağışlar yüzünden gerçekleşmiştir. Öyle ki Salıpazarı'nın güneyindeki dağlık alanlarda etkili sağanak, Terme şehrinin içinden geçen Terme Çayı'nın taşmasına sebep olmuştur. Söz konusu sahada bir saatte düşen yağış miktarı 100 mm'dir. Terme Çayı'nın yukarı ve orta çığırındaki kollarının ana akarsuya fazla miktarda su boşaltması, akarsuyun şehir merkezinde yatağından taşmasına sebep olmuş, su seviyesi yatak üzerindeki köprüleri aşmıştır. Bunun sonucu söz konusu alanlarda ulaşım bir süre kesintiye uğramıştır (Foto 12,13,14,15,16,17,18,19,20,21,22,23,24,25,26,27,28).

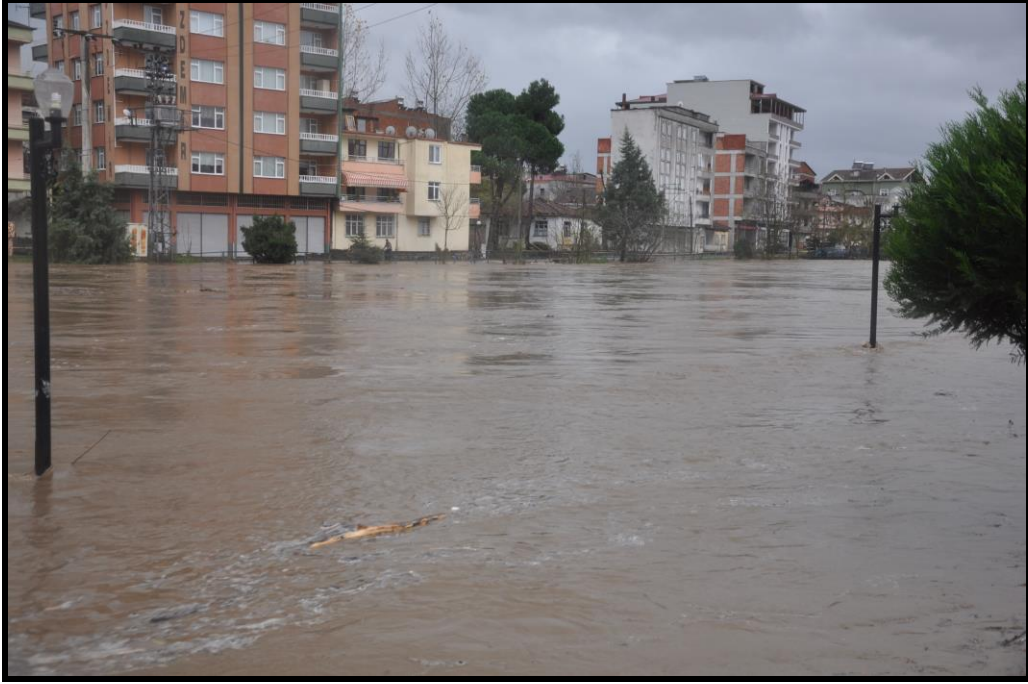
**Foto 14.** 21 Kasım 2014 gece yarısı yükselen sel suları sabah saatlerine kadar sürekli artarak şehri tehdit etmeye devam etmiştir.

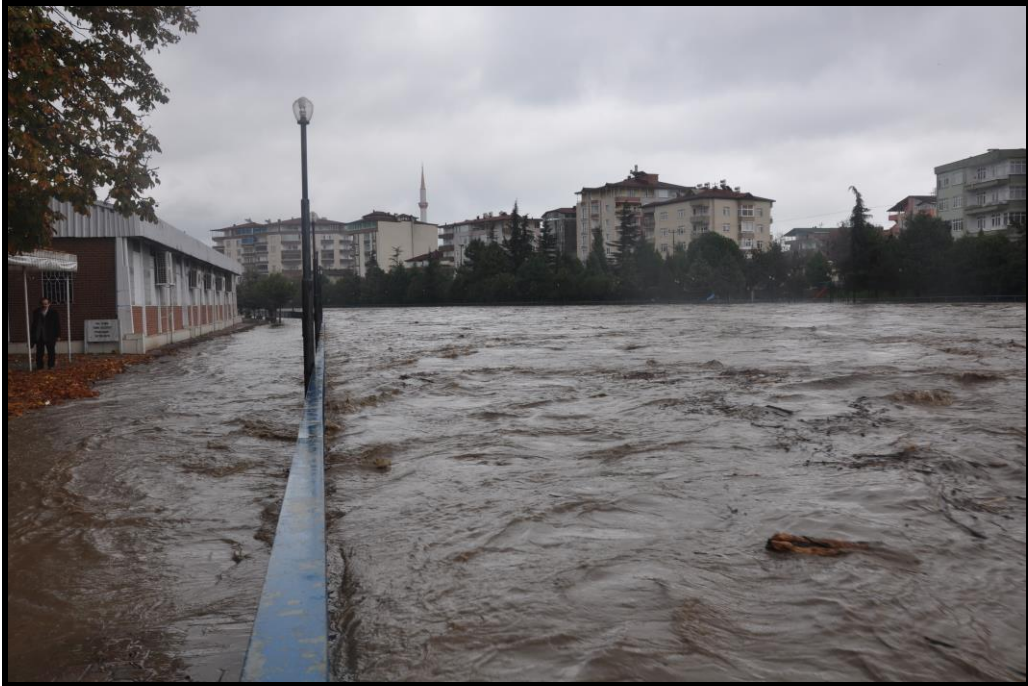
**Foto 15.** Yatağından taşan sular ırmak kenarını da şgal ederek işyerlerine büyük zarar vermiştir.

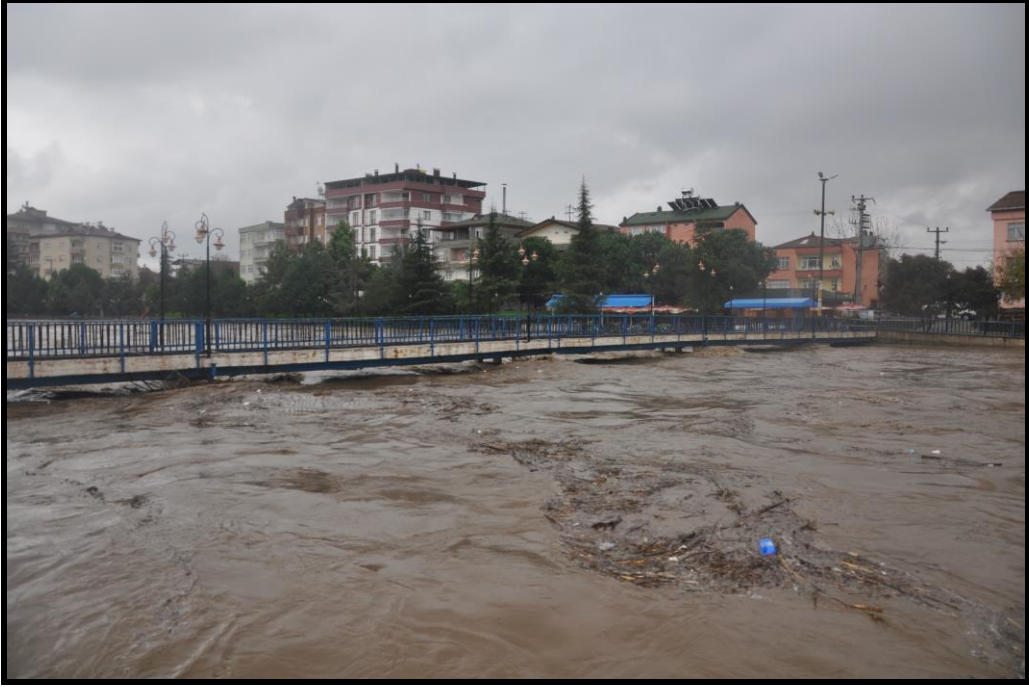
**Foto 16.** Yükselen sel suları yaya köprüsünü de tehdit etmiş,

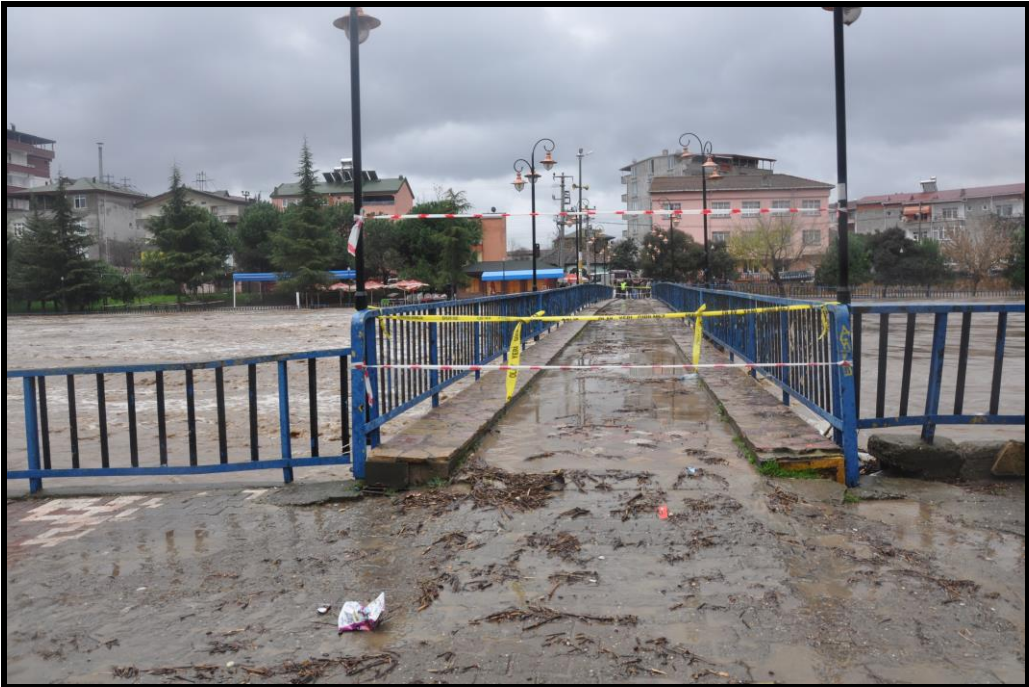
**Foto 17.** Yetkililer tedbir amaçlı olarak köprüyü yaya trafiğine kapatmak zorunda kalmışlardır. Nitekim sel suları bir süre yaya köprüsü üzerinden de akmış, sonra tedricen azalarak normal yatağına geri çekilmiştir.

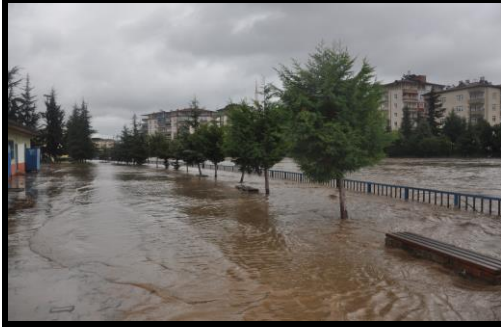
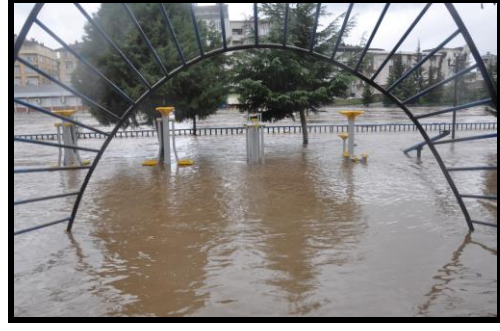
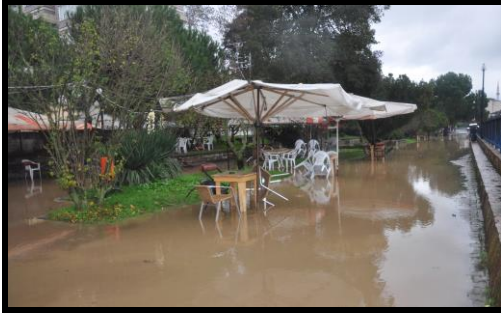
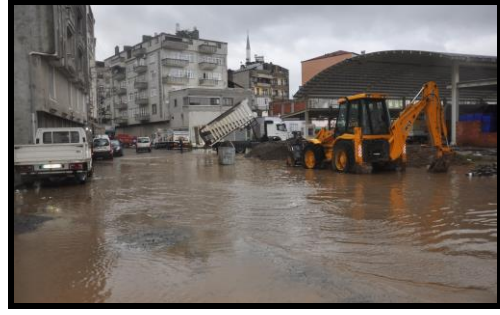
**Foto 18-19-20-21.** Taşkın esnasında ırmak çevresinde bulunan rekreasyon alanlarının görünümü. Sel sadece ırmak çevresine zarar vermemiş, kentin iç kısımlarında da etkili olmuştur.

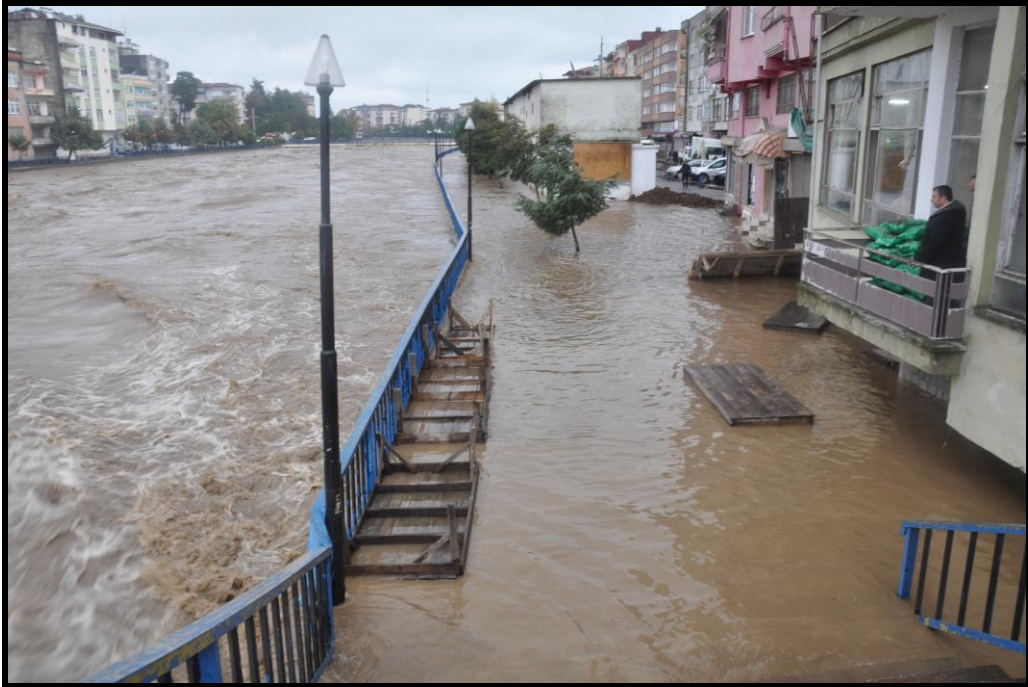
**Foto 22.** 21 Kasım 2014 tarihinde Terme’de yaşanan taşkın esnasında ırmağa cephesi olan konut ve işyerlerinin durumu.

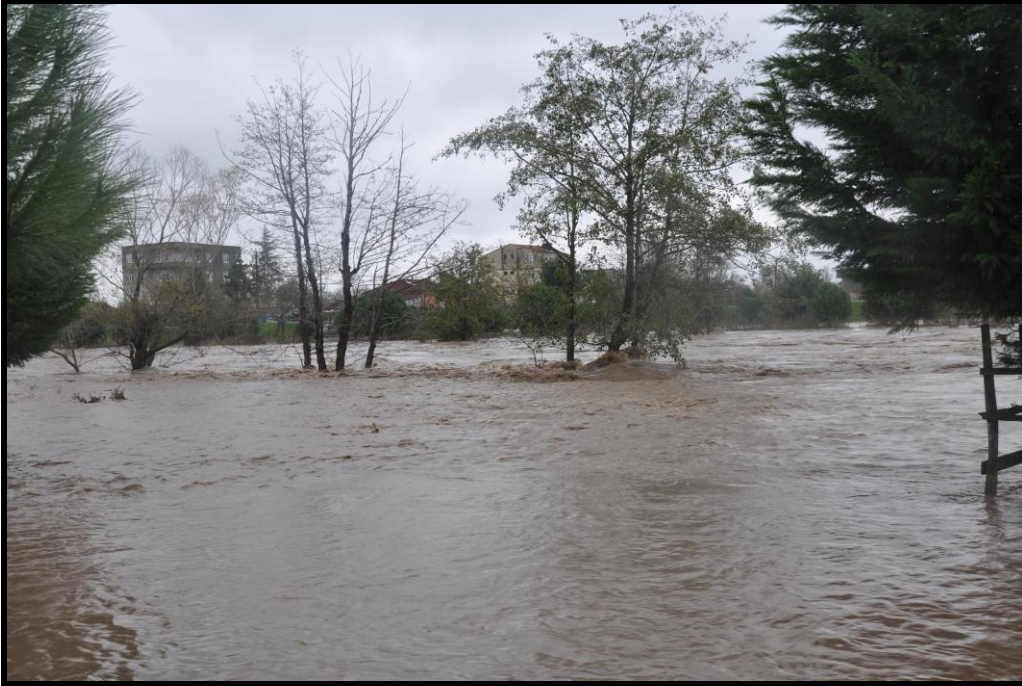
**Foto 24.** 21 Kasım 2014 tarihinde Terme’de yaşanan sel felaketi sadece ilçe merkezinde değil, kırsal kesimde de etkili olmuş; belde ve köylerde ulaşım, haberleşme ve diğer altyapı tesisleri büyük zarar görmüştür.

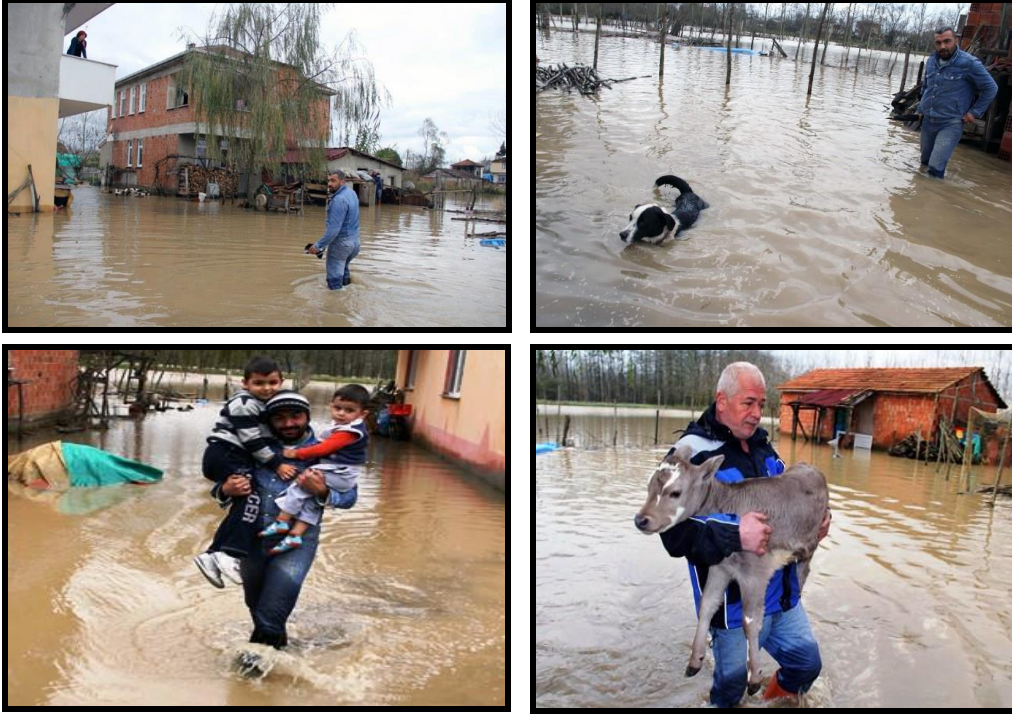
**Foto 25-26-27-28.** 21 Kasım 2014 taşkınında özellikle ova köylerinde suların aniden yükselmesiyle can ve mal kaybı yaşayan Termeliler.

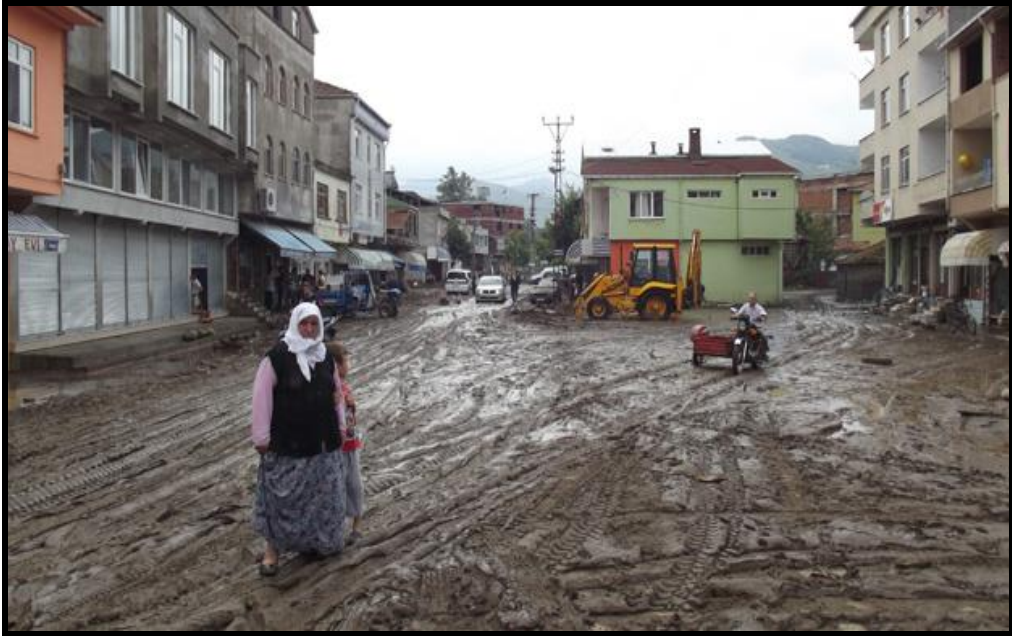
**Foto 29.** 21 Kasım 2014 tarihinde Terme’de yaşanan sel felaketinin ardından sokaklarının görünümü. Her taşkından sonra ortaya çıkan bu manzara Termelileri bıktırmış durumda olup, yetkililerden acil çözüm beklemektedirler.

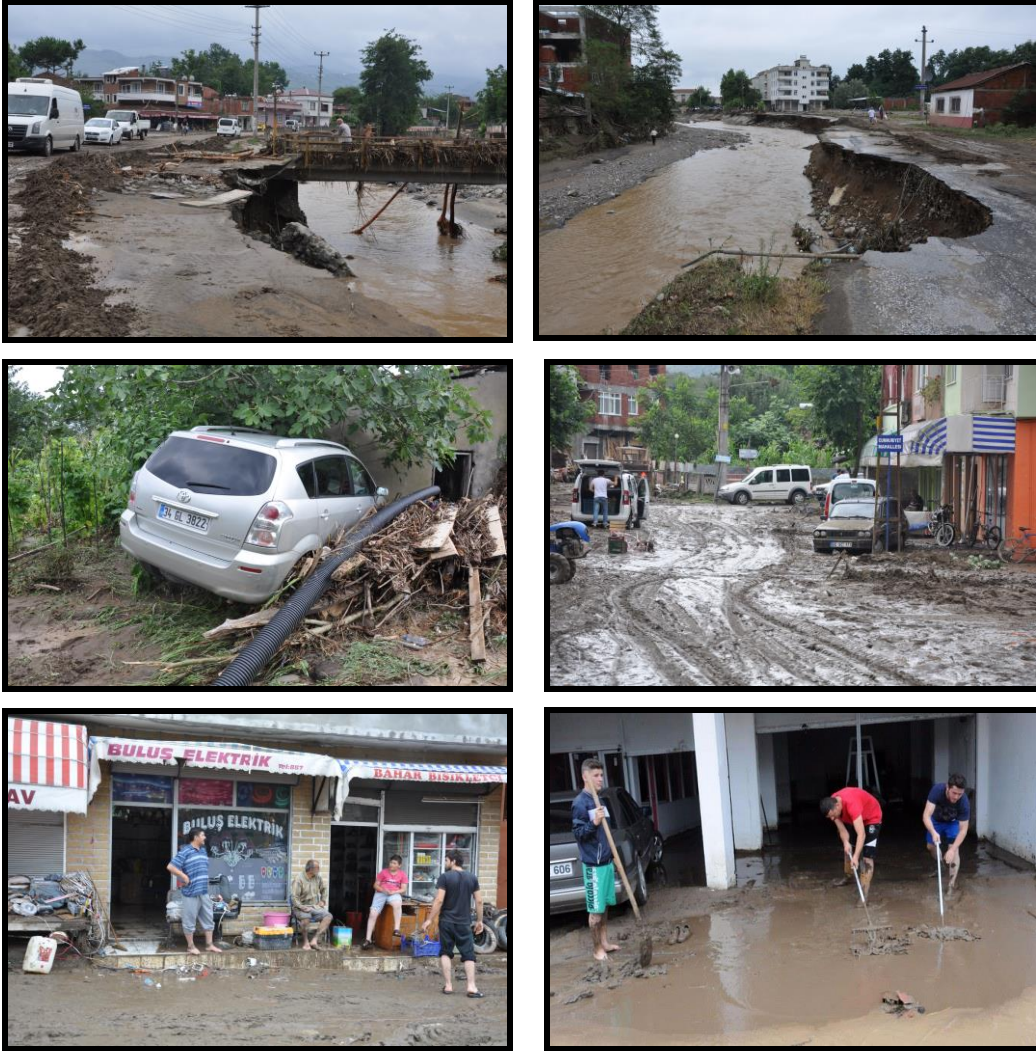
**Foto 36-37-38-39-40-41.** 1 Ağustos 2015 taşkınında hasar gören yollar, sel suları ile sürüklenen araçlar, sel sonrası çamur deryasına dönen sokaklar ve yine sel sonrası zarar gören dükkânlarda temizlik çalışmaları.

Taşkında Sakarlı Mahallesi'nde dört mesken, altı ahır ve üç depo zarar görmüştür. Taşkın Evcı Mahallesi'nde daha büyük zararlara yol açmıştır. Nitekim Evcı Mahallesi'nde 24 konut, altı ahır, 53 işyeri, 32 depo, iki resmî kurum selden etkilenmiştir (Foto 36,37,38,39,40,41,42,43,44,45,46).

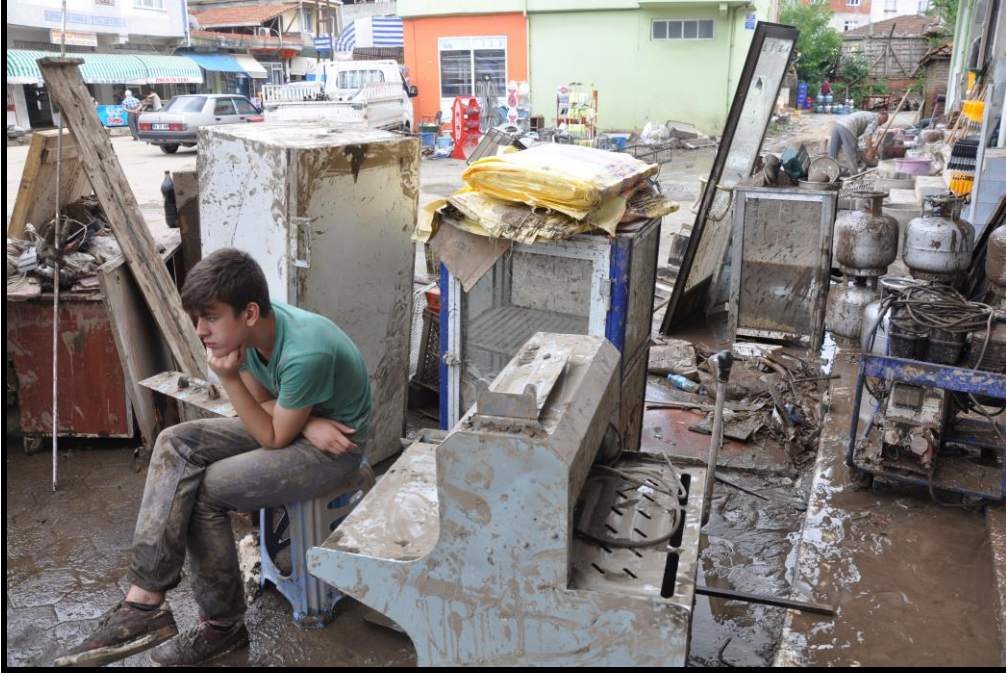
**Foto 42.** 1 Ağustos 2015 taşkını sonrasında dükkânı zarar gören bir esnafın durumu.

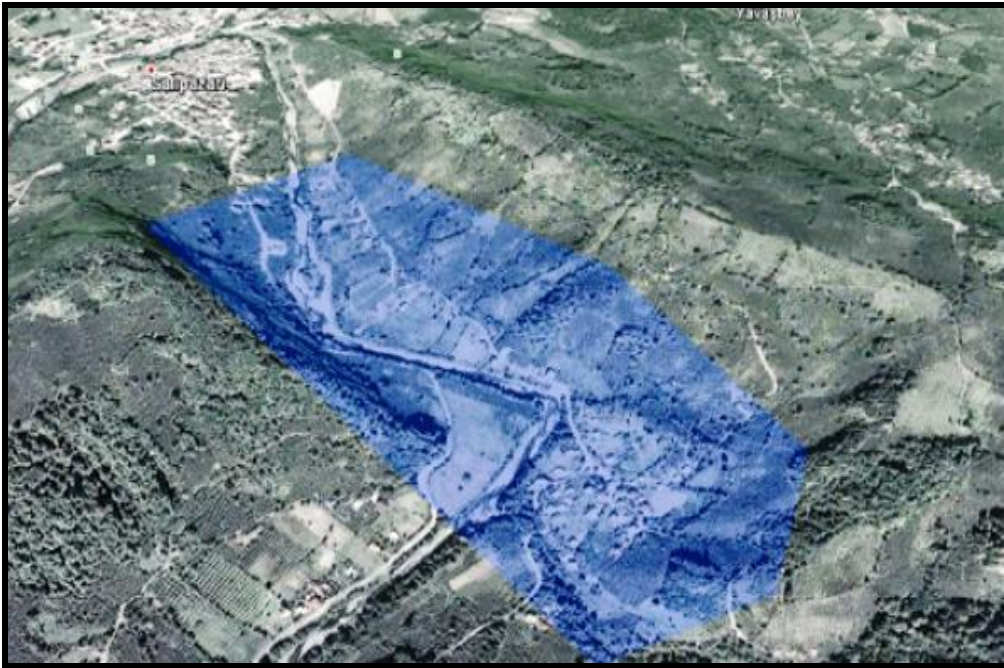
**Şekil 5.** 1 Ağustos 2015 sel-taşkın felaketi sonrasında, benzer felaketlerin tekrar yaşanmaması için yapılması önerilen Salıpazarı Barajı'nın Google Earth üzerine işaretlenmiş temsili yeri (Anonim).

**Terme Çayı Üst Havzasında;** 1. Değirmen Deresi'nde Salıpazarı Barajı (Sulama + İçme ve Kullanma Suyu + Taşkın Öteleme) (Şekil 5), 2. Konakören (Bolas) Deresi'nde (Tersip Bendi + Sel Kapanı), 3. Yeşildere Deresi'nde (Tersip Bendi + Sel Kapanı), 4. Kırkıl Deresi'nde (Tersip Bendi + Sel Kapanı), 5. Salıpazarı ilçe merkezinde düzenleme tesisi (inşa halinde), (Şekil 6).

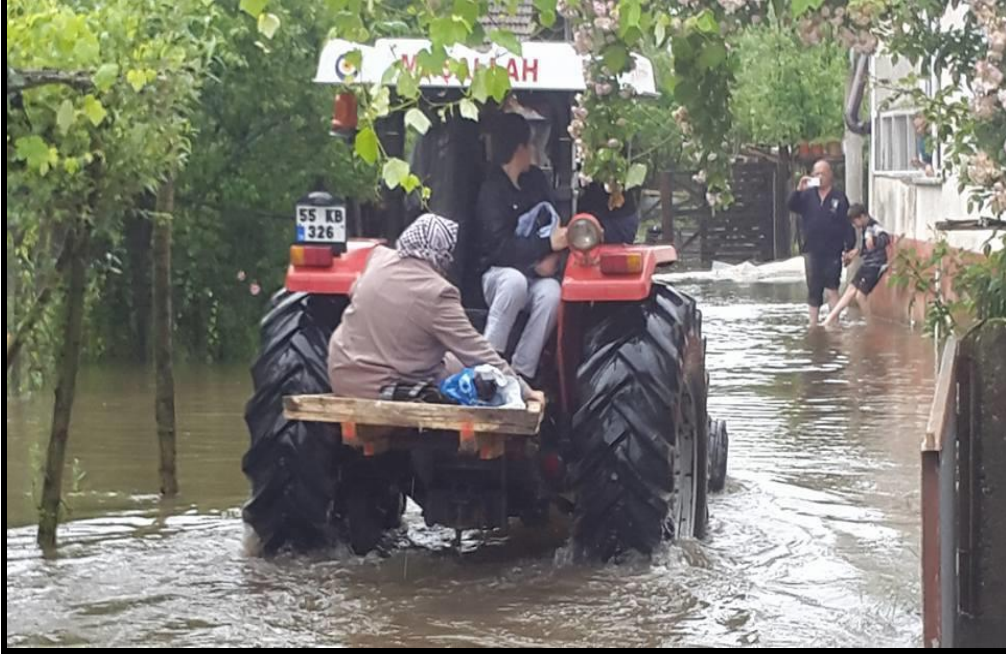
**Foto 47.** 28 Mayıs 2016 tarihinde gerçekleşen taşkınlarda ilçe merkezi ve çevresinde caddeler taşkın sularının işgaline uğramış, ev ve yollar sularla kaplanmıştır.

28 Mayıs 2016 tarihinde akşam saatlerinde başlayıp, 29 Mayıs 2016 tarihinde öğle vaktine kadar süren etkili yağışlar ilçede taşkınlara yol açmış, Terme bir kez daha felaketle karşı karşıya kalmıştır. Artık "ihmal" diyebileceğimiz taşkınlar sonucu Terme ve köylerinde ulaşım aksamış, tarım arazileri sular altında kalmıştır (Foto 47,48).

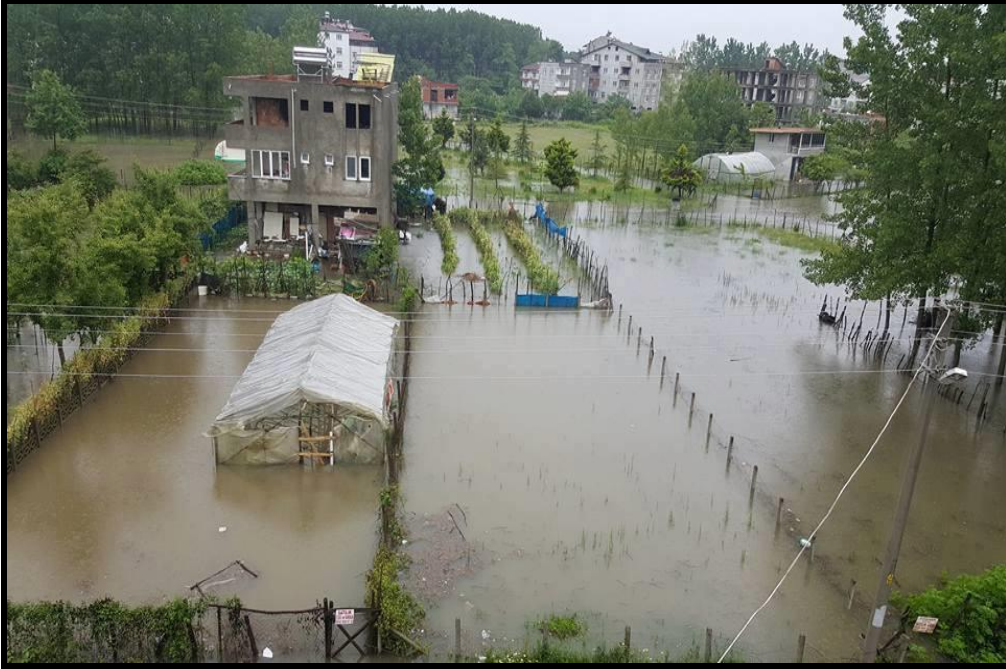
**Foto 48.** Özellikle düz arazilerde gerek yağışın bir süre daha devam etmesi, gerekse drenaj eksikliklerine bağlı olarak yüzeyde biriken sular uzun süre yerde kalmakta, bu da bitkilerin çürümesine sebep olarak ekili alanlardaki zararın daha da artmasına neden olmaktadır.

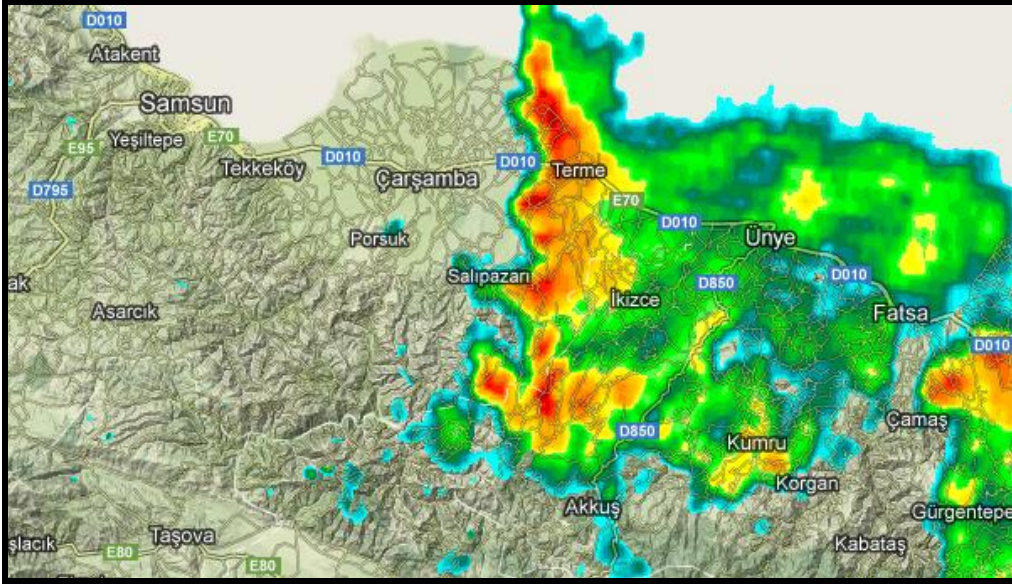
**Şekil 7.** Terme’de sel ve taşkınlara sebep olan ani sağanak yağışların, an itibarıyla, uydu görüntülerinden biri (Kaynak: Anonim).

Taşkınlara, kısa süreli ve etkili yağışlar yol açmaktadır. Genellikle yaz aylarında gerçekleşen aşırı yağışlarda yöreye bir gün içerisinde düşen yağış, uzun yıllık ortalamada 24 saatte düşen yağışın 30-40 katı olabilmekte, bu durum günümüz teknik imkanlarından faydalanarak uydulardan da net olarak izlenebilmektedir (*Şekil 7*). Benzeri etkili yağışlar aynı aylarda olabildiğine göre, taşkın analizlerinde ve imar planlamalarında bu durum gözden kaçırılmamalıdır.
