# **Oluşum Sebepleri, Verdiği Zararlar ve Alınan Önlemler Bağlamında Samsun - Atakum Sel ve Taşkınları**

*In the context of formation causes, damages that given and Measures taken; Floods and torrent of Samsun - Atakum*

**Cevdet Yılmaz - Mutlu Kaya**

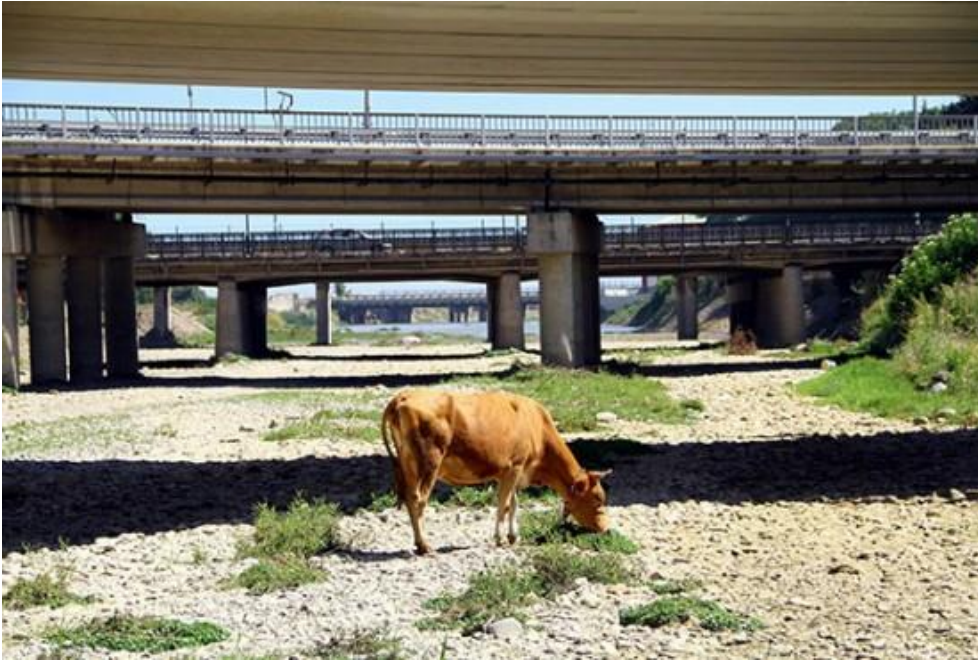
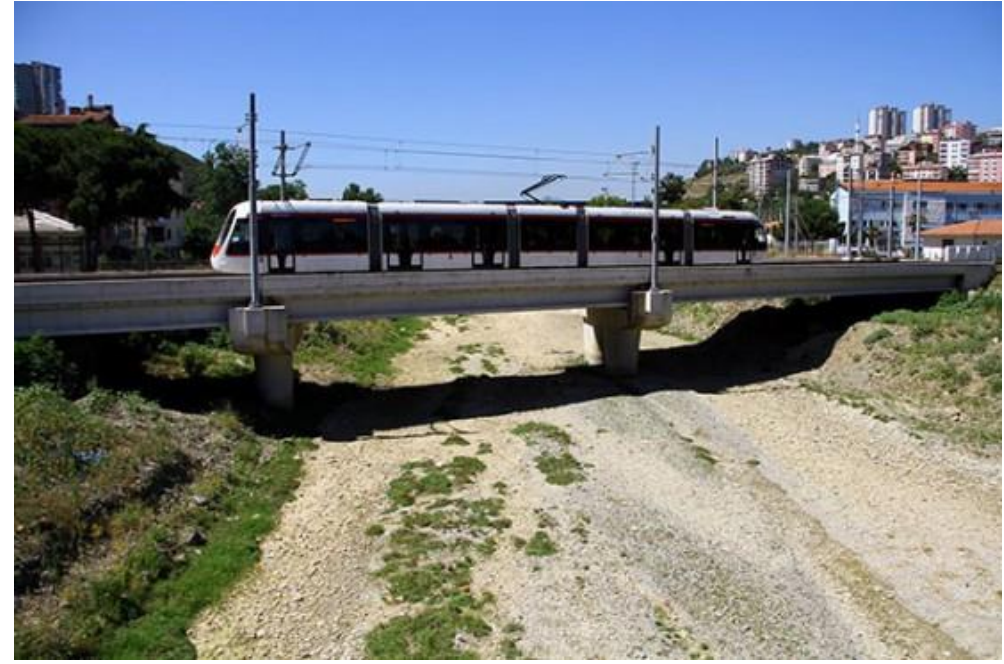
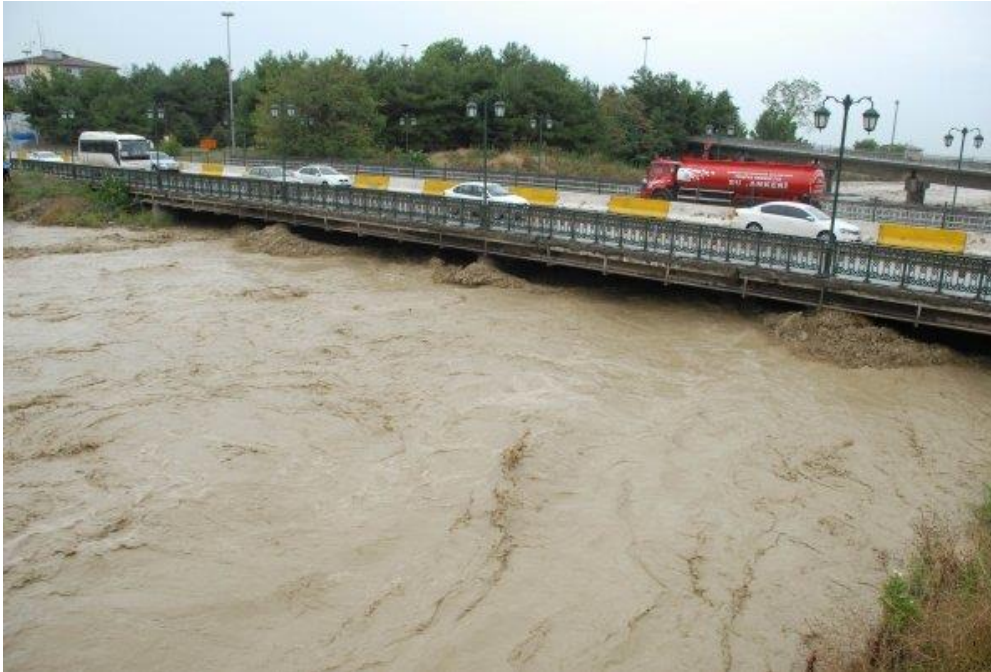
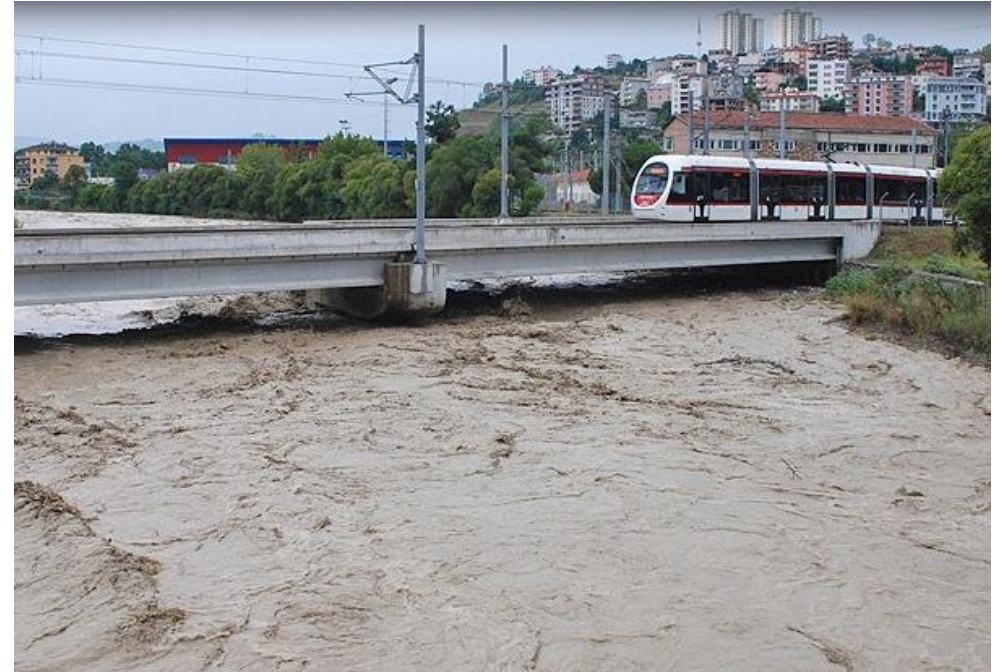
Ankara yol ayrımı; Kürtün ırmağı karayolu ve tramvay köprüleri. Farklı tarihlerde Ağustos aylarında çekilmiş normal ve taşkın zamanları.

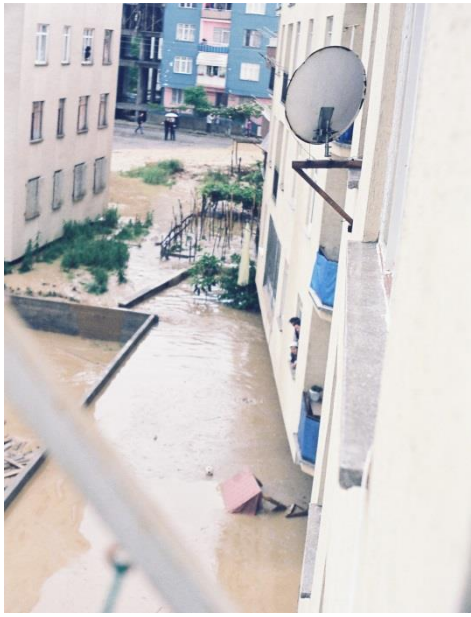
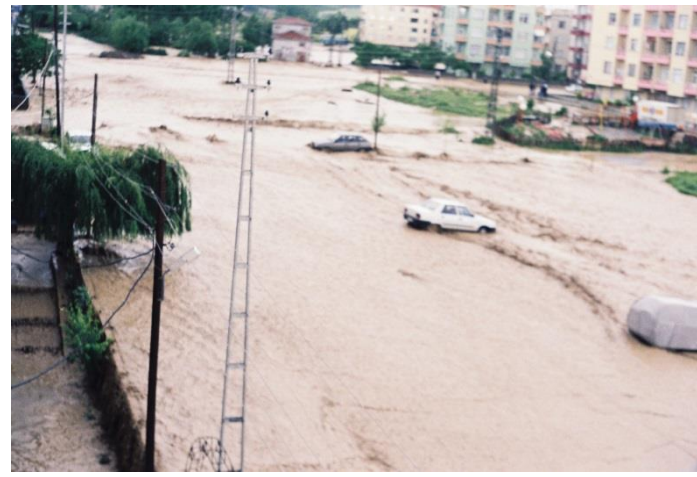
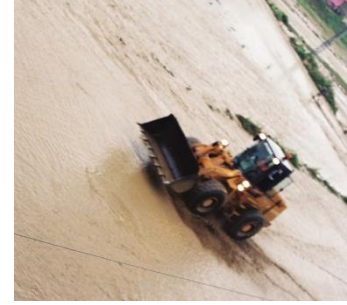
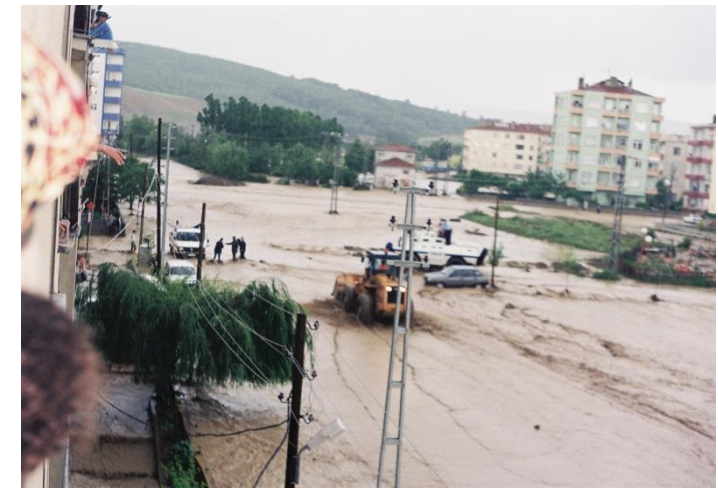
6 Ağustos 2012 tarihinde ise 1 ay sonra Samsun şehrinin doğu kesiminde taşkın etkisini göstermiştir. Taşkın özellikle Samsun'un yeni ve gözde yerleşim merkezleri konumuna gelen Atakum ve Atakent'te etkili olmuştur. 6 Ağustos 2012 tarihinde 3 saat içerisinde m<sup>2</sup>'ye 127 mm yağış düşmüştür. Bunun sonucunda yazın kuruyan dereler suyla dolmuş ve taşmıştır. Özellikle, Çobanlı deresi taşkına neden olan akarsudur. Çobanlı deresi ise Atakum'un merkezinden denize ulaşmaktadır. Dere yatağına yapılan binalar ve tesisler su altında kalmış, taşkın büyük maddi hasara neden olmuştur. Taşkın Yenimahalle, İstiklal, Körfez, Türkiş, Denizevleri yerleşim merkezlerinde olmak üzere, özellikle Çobanlı deresinin yakın çevresindeki Atakum merkez sular altında kalmıştır. Derenin taşması ile yollara dolan sular karayollarını adeta dere yataklarına dönüştürmüş, yollarda onlarca araç mahsur kalmış, 100'lerce araçta su basması sonucu maddi hasar olmuştur. Samsun şehrinin yeni gelişim alanları konumundaki Atakent ve Yenimahalle çevreleri, tramvay hattı boyunca sular altında kalmış, suyun yer yer derinliği 1 m'nin üzerine çıkmıştır. Evlerin bodrum katları istisnasız sularla dolmuş, yüzlerce acil çağrı yapılmıştır. Yenimahalle ve Atakent çevrelerinde Samsun-Sinop karayolu ulaşım geçici olarak kapanmış, yolda kalınlığı 30 cm'yi bulan çamur tabası oluşmuştur. Yolun deniz tarafındaki binaların alt katları tamamen su altında kalmış ve büyük maddi kayıp ortaya çıkmıştır.

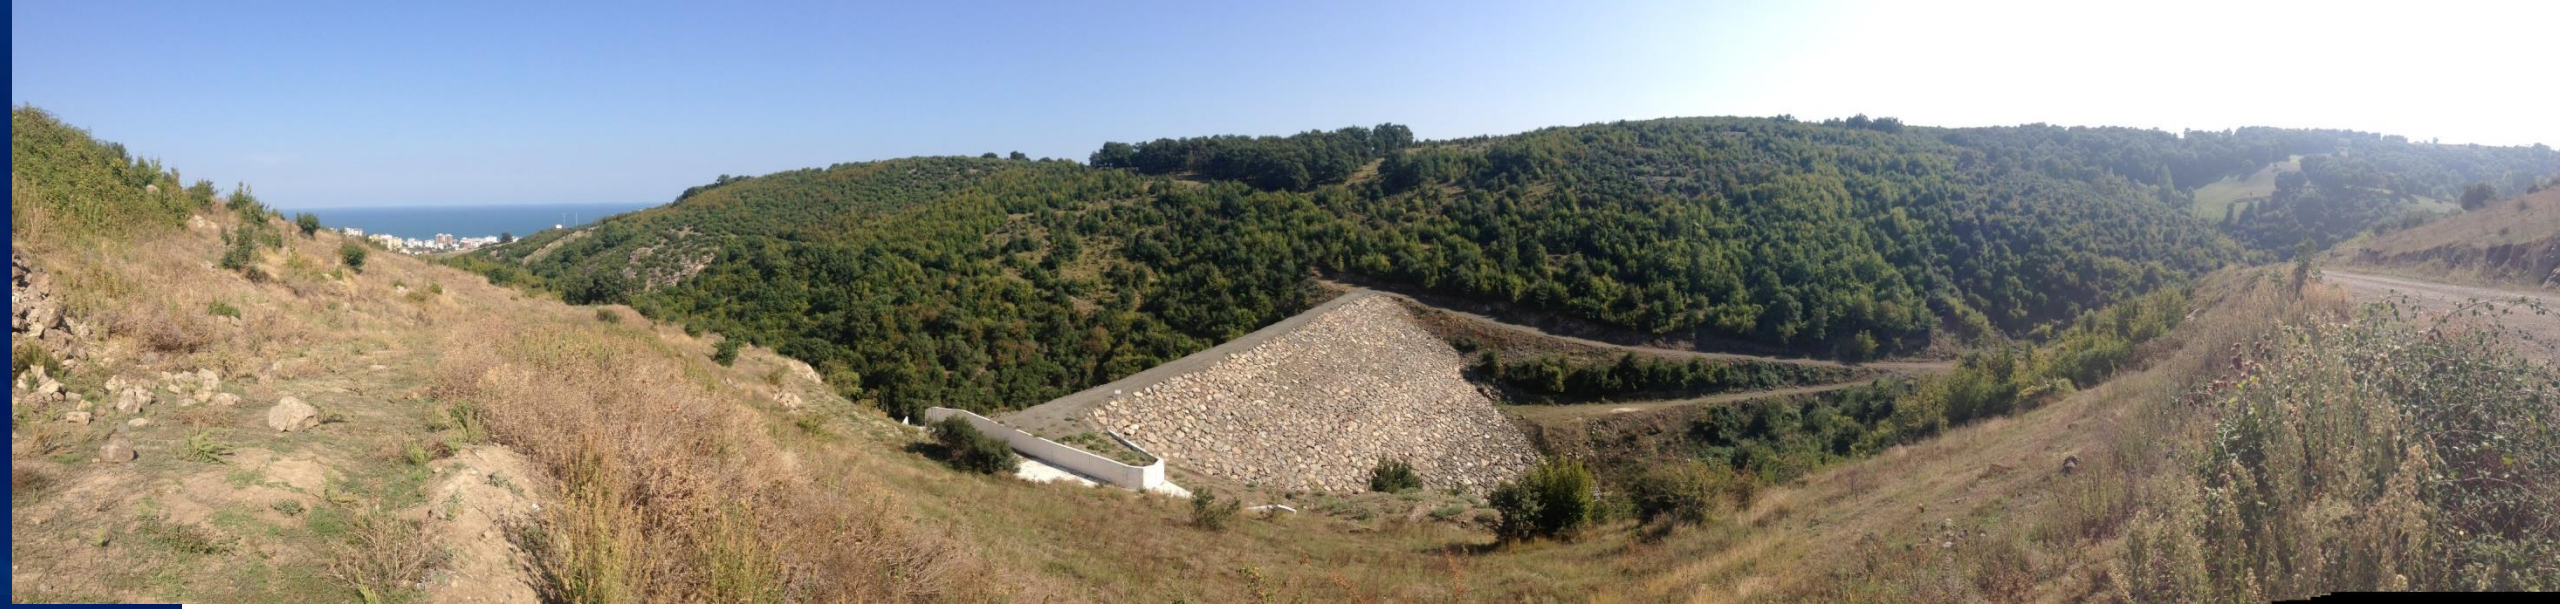
(Alınan tedbirler) 2.Kesin çözüm için dere yataklarının ıslahına paralel olarak her derenin uygun kısımlarına sel kapanlarının inŖa edilmesi.

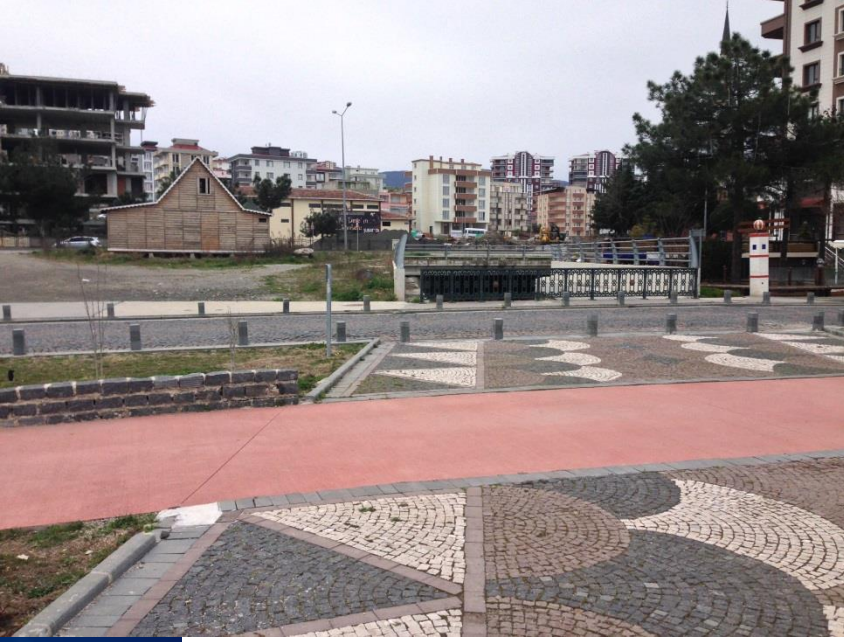
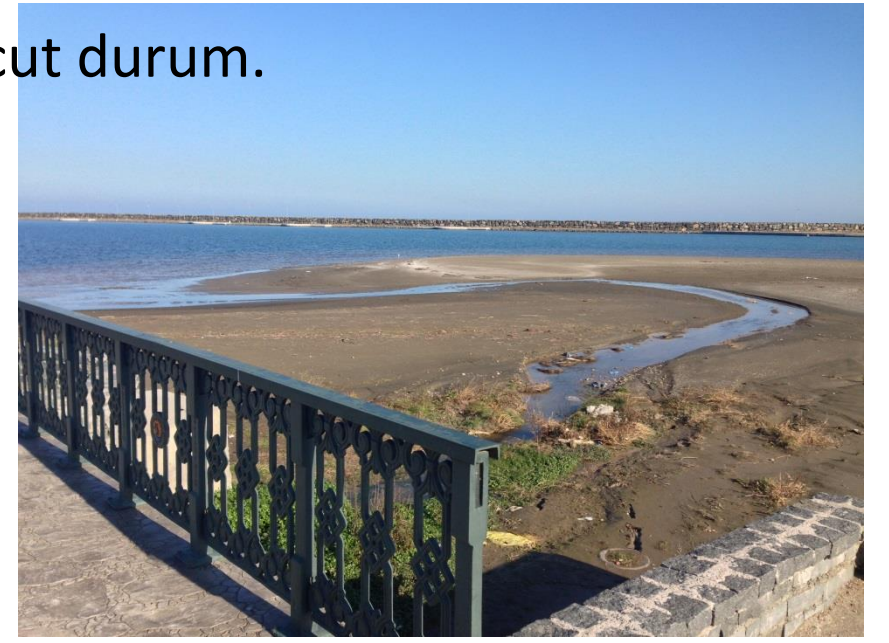
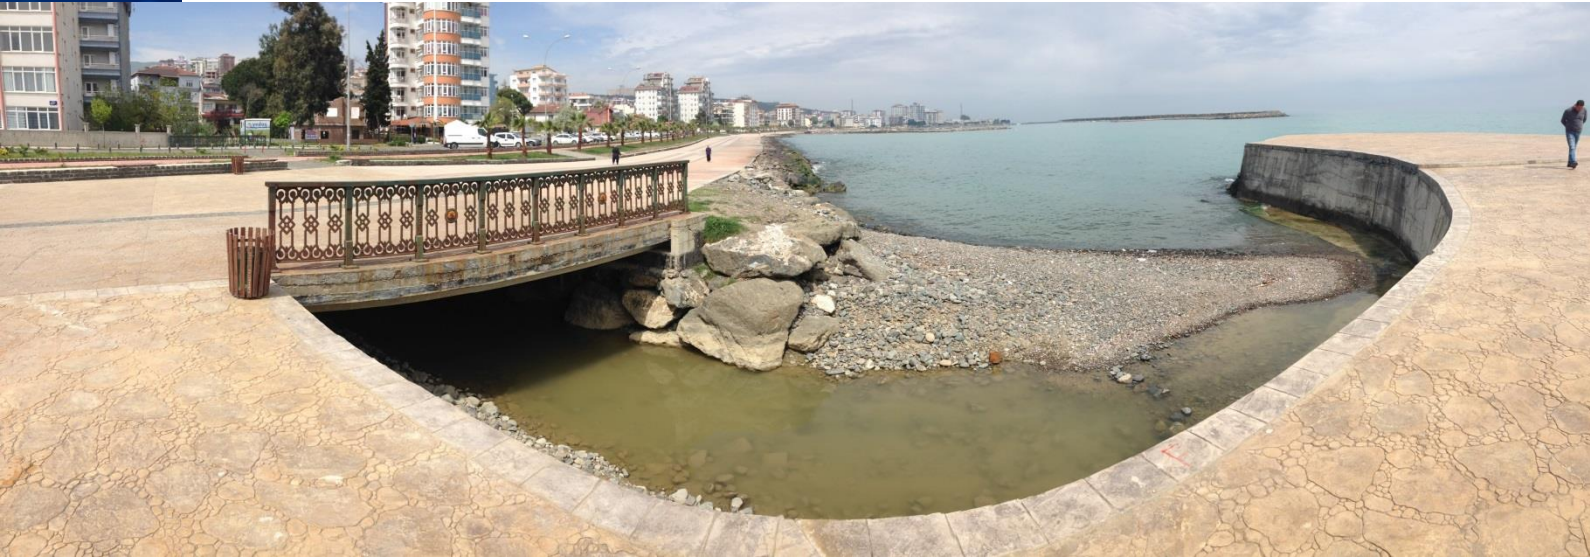
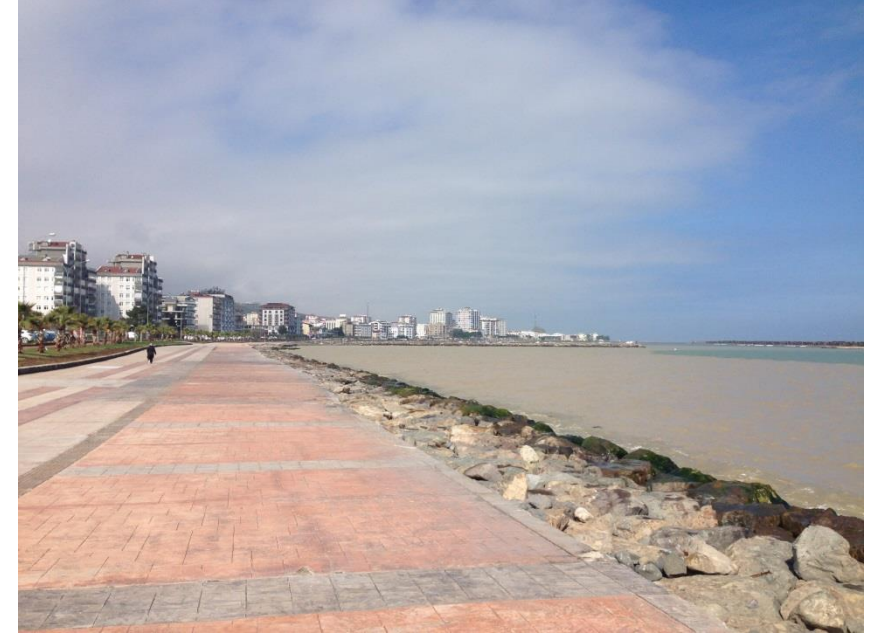
Yapılan çalışmalar sonucu ortaya çıkan bugünkü mevcut durum.
