## Oluşum Sebepleri, Verdiği Zararlar ve Alınan Önlemler Bağlamında Samsun - Atakum Sel ve Taşkınları

*In the context of formation causes, damages that given and measures taken; floods and torrent of Samsun - Atakum*

TÜCAUM 30. Yıl Uluslararası Coğrafya Sempozyumu  
*International Geography Symposium on the 30<sup>th</sup> Anniversary of TUCAUM*  
3-6 Ekim 2018 /3-6 October 2018, Ankara

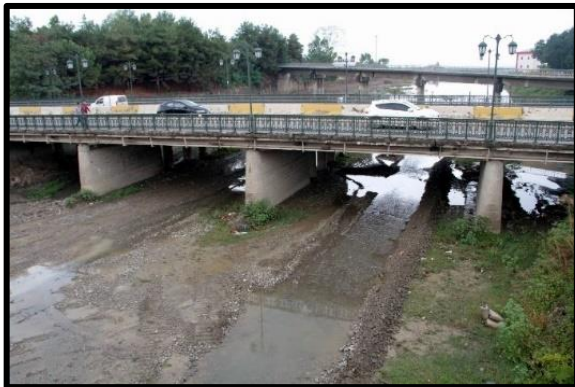
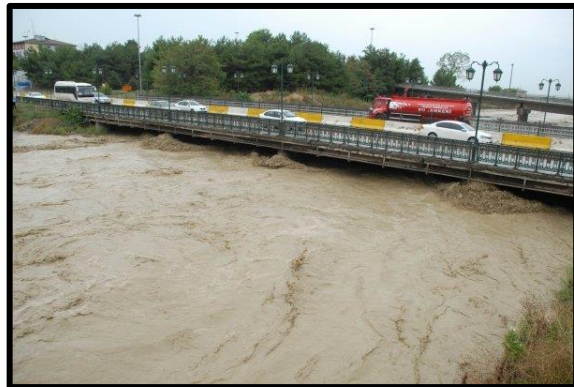
**Foto 6-7.** Yaz mevsiminde minimum seviyeye inen Kürtün ırmağındaki su seviyesi ani yağışlarda (4 Haziran 2000'de olduğu gibi) kısa zamanda maksimum seviyeye çıkarak taşkın karakteri alabilmektedir. Aynı akarsu üzerinde birkaç gün arayla ortaya çıkan bu durum Samsun'daki sel ve taşkınların sebep ve boyutlarını göstermesi açısından önemli bir işarettir.

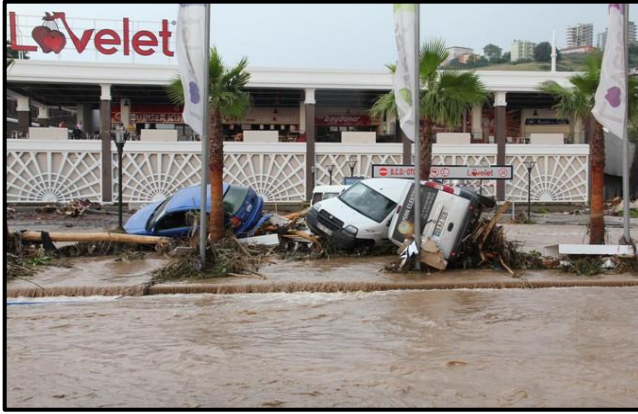
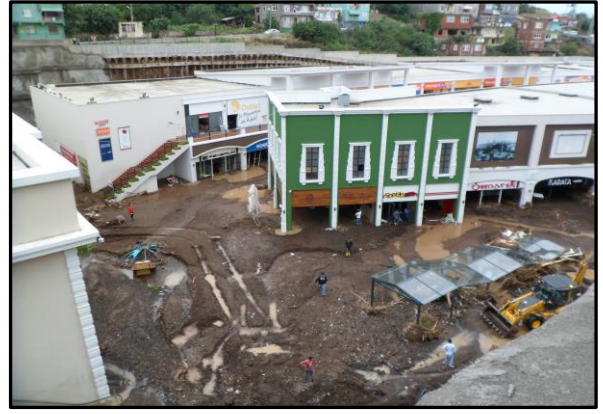
Foto 8-9. 4 Temmuz 2012 tarihinde yaşanan sel felaketi sonucu Lovelet alışveriş merkezinde ortaya çıkan hasar.

Samsun şehrinde son yıllardaki en önemli sel afeti 4 Temmuz 2012 tarihinde gerçekleşmiştir. Felaketin yaşandığı gün meteoroloji istasyonunun kaydettiği yağış 68,4 mm'dir. Güçlü sağanak yağışların oluşturduğu bu felaket de 14 kişi hayatını kaybetmiş, milyarlarca liralık maddi hasar ortaya çıkmıştır. Yeni inşa edilmiş ve milyonlarca liraya mal olan Lovelet İş merkezi mevsimlik akarsu vadisinin ağız kısmına kurulmuş, gelen sel suları ve çamur akıntısı ile dolmuştur (Foto 8-9). Sonuçta birçok dükkân ve iş merkezi de kapatılmıştır. 6 Ağustos 2012 taşkını ise merkez ilçelerden Atakum'da etkili olmuştur. Yüzlerce evi su basmış, yüzün üzerinde araç sel sularına kapılmış ve ağır hasar görmüştür. Taşkın olayları Mert çayının bir kolu olan Yılanlıdere vadisi ile Yeşilirmak'a karışan Salıpazarı deresi ve Atakum yerleşmesinin içinden geçerek Karadenize ulaşan Çobanlı (Afanlı) (Foto 10-11), Sazak ve Kurupelit derelerinde meydana gelmiştir (Bahadır, 2014).

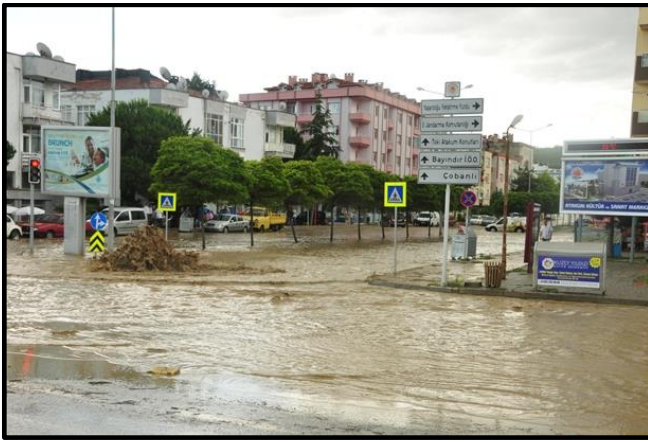
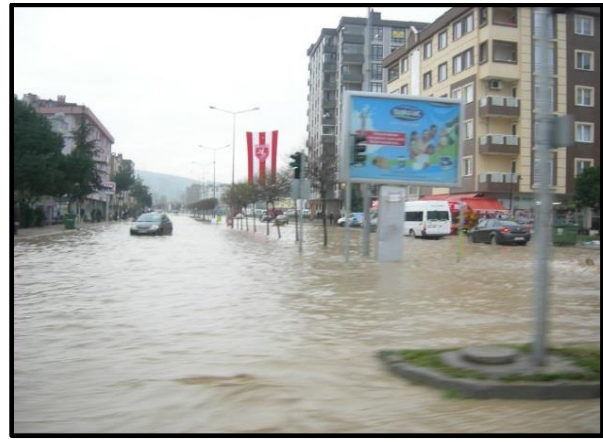
Foto 10-11. 2012 yılında Atakum'da meydana gelen selden görünüm.

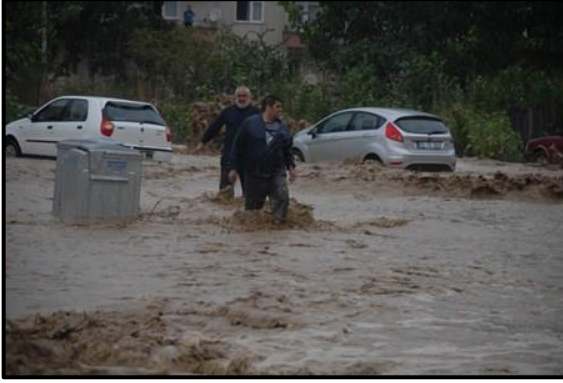
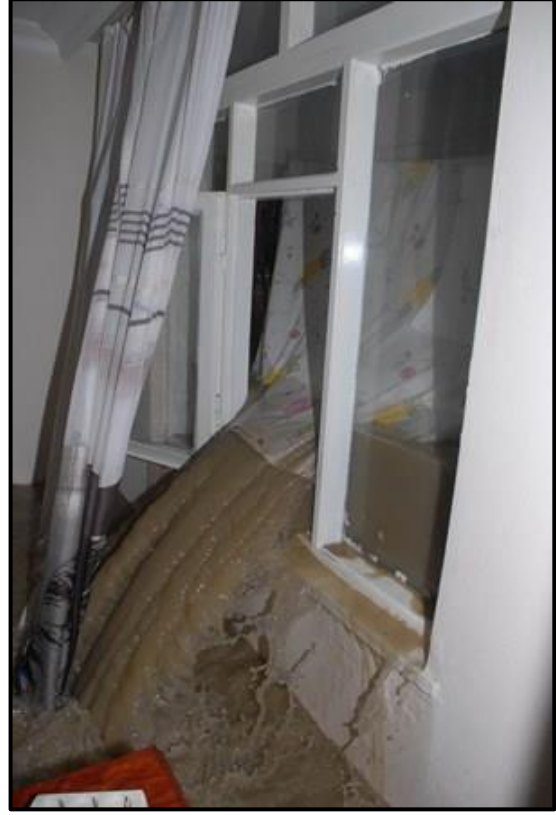
**Foto 12-13-14.** 6 Ağustos'ta Atakum'da yaşanan selden görüntüler (Yerel gazetelerin foto arşivlerinden).

Bugüne kadar yaşanan sellerin en önemlilerinden olan 6 Ağustos 2012 tarihli taşkında Atakum ve Atakent'te 3 saat içerisinde  $m^2$ 'ye 127 mm yağış düşmüştür. Bunun sonucunda yazın kuruyan dereler suyla dolmuş ve taşmıştır. Taşkın neden olan Çobanlı deresi Atakum'un merkezinden denize ulaşmaktadır. Dere yatağına yapılan binalar ve tesisler su altında kalmış, sel sonucu oluşan 30 cm kalınlığında çamur tabakası oluşmuş, taşkın büyük maddi hasara neden olmuştur. Taşkın Yenimahalle, İstiklal, Körfez, Türkîş, Denizevleri yerleşim merkezlerinde olmak üzere, özellikle Çobanlı deresinin yakın çevresindeki yerleşim alanları sular altında kalmıştır. Derenin taşması ile yollara dolan sular karayollarını adeta dere yataklarına dönüştürmüş, yollarda onlarca araç mahsur kalmış, yüzlerce araçta su basması sonucu maddi hasar

olmuştur. Atakent ve Yenimahalle çevresi tramvay hattı boyunca sular altında kalmış, suyun yer yer derinliği 1 m'nin üzerine çıkmış, evlerin bodrum katları sularla dolmuştur (Bahadır, 2014) (Foto 12-13-14).

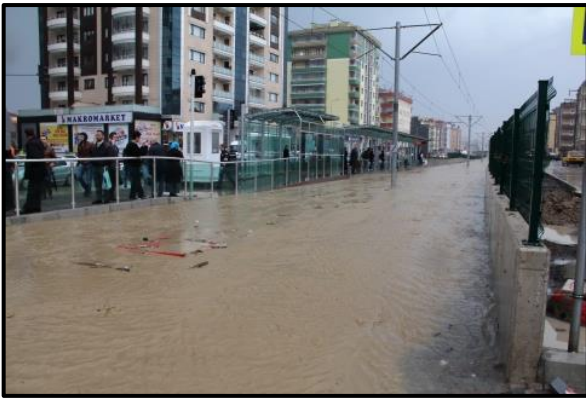
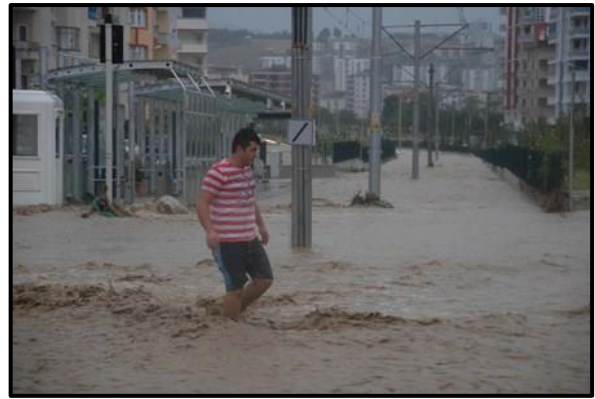
**Foto 15-16.** Yamaçlardan gelen sel suları tramvay hattı üzerinde birikerek seferlerin aksamasına neden olmuştur.

6 Ağustos'un ardından 7-8 Ağustos tarihlerinde de sağanak yağışlar meydana gelmiş bu yağışlardan sonra yollar yine sellerin getirdiği malzemelere dolmuştur. Yamaçlardan akan suların getirdiği malzemeler eğimin azaldığı alanda tramvay hattı boyunca ve karayolları üzerinde toplanmış karayolu ulaşımında ve tramvay seferlerinde aksamlar meydana gelmiştir (Foto 15-16).

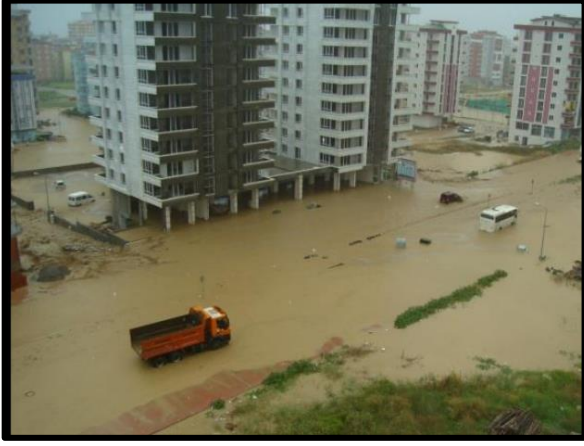
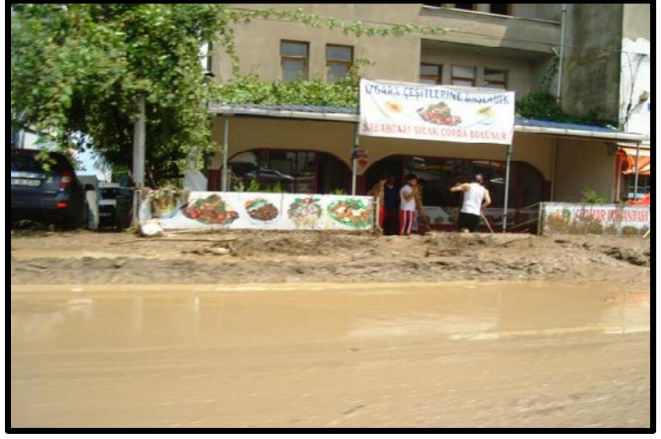
**Foto 17-18.** Sel sularının Yenimahalle’de birikmesi ve Samsun- Bafra yolunu kapatarak kenarındaki dükkanlara verdiği zarar.

Atakum'da Değirmendere'nin 6 Ağustos 2012'deki taşkını esnasında ortaya çıkan durum (Foto 17-18) ile bu derenin denize ulaştığı kısımda normal zamanı ile taşkın zamanı arasındaki farklılık sellerin boyutu ve verdiği zararı açıkça göstermektedir (Foto 19-20-21-22).

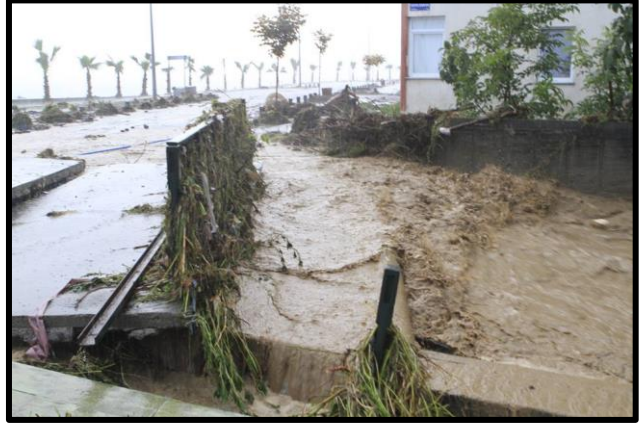
**Foto 19-20.** Değirmendere’nin kanal içine alınmış sakin hali ile sel ve taşkın zamanındaki görünümü.

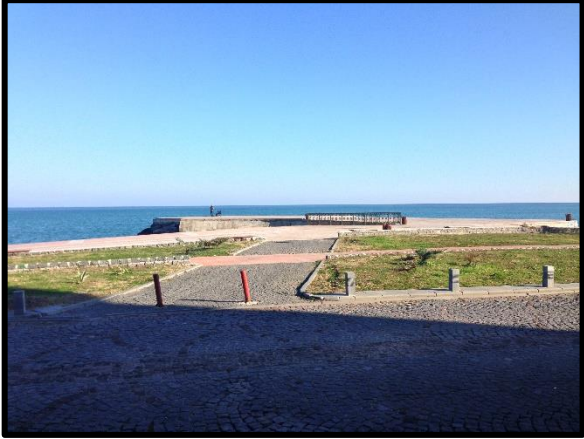
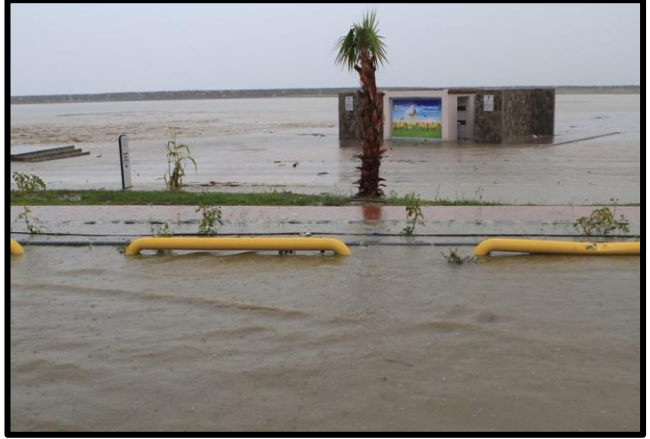
**Foto 21-22.** Atakum Yenimahalle’de Değirmendere’nin üzerinden geçirilen sahil gezi yolunun normal zamandaki görünümü ile 2012 taşkını sırasında aldığı manzara, yani denizle birleşmiş hali.

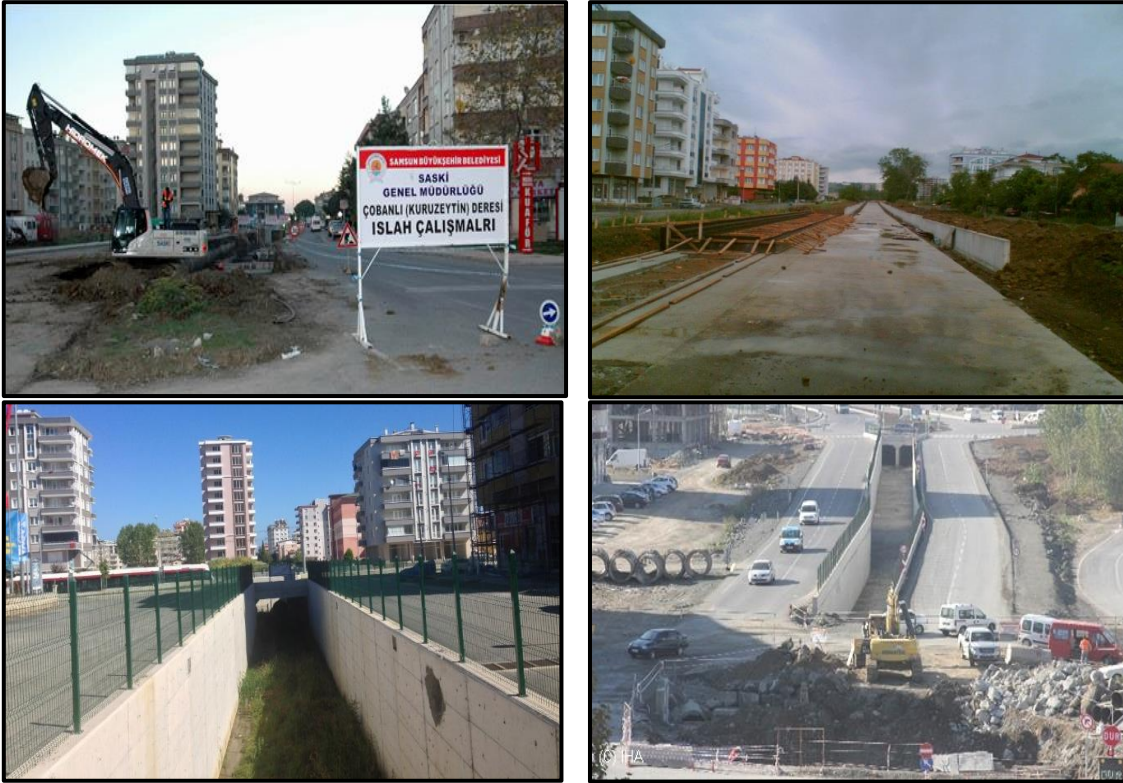
**Foto 27-28-29-30.** Samsun Büyükşehir Belediyesi tarafından selleri önlemek amacıyla yapılan dere ıslahı projeleri. Dereler üstleri açılarak önce görünür hale getirildi, ardından kanal içine alınarak kontrollü akış sağlandı.

Halkın tepkisi ve kamuoyu baskısı sonucu sellerin tekrarlanmaması için bir dizi program dahilinde önlemler alınmıştır. Dere yatakları ıslah edilmiş, daha önceki çalışmalarda üzeri kapatılan dere yataklarının üstleri açılmış, üstü açık kanallar inşa edilerek dereler görünür hale getirilmiştir (*Foto 27-28-29-30*). Bunlara

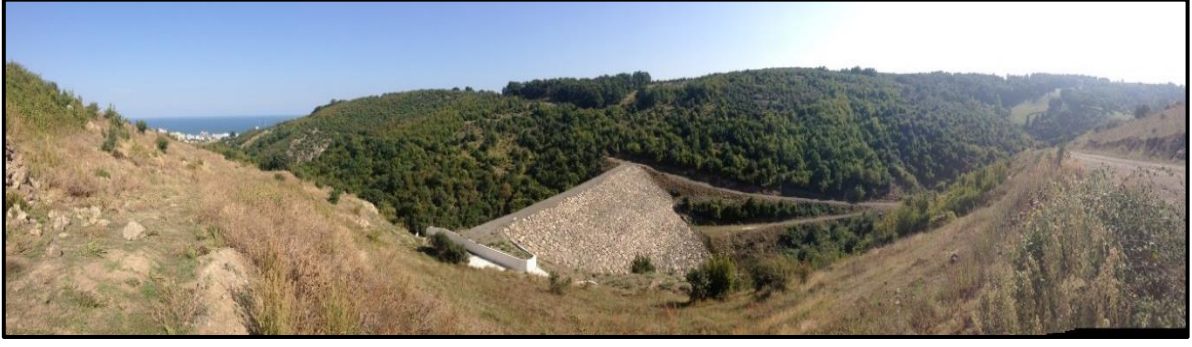
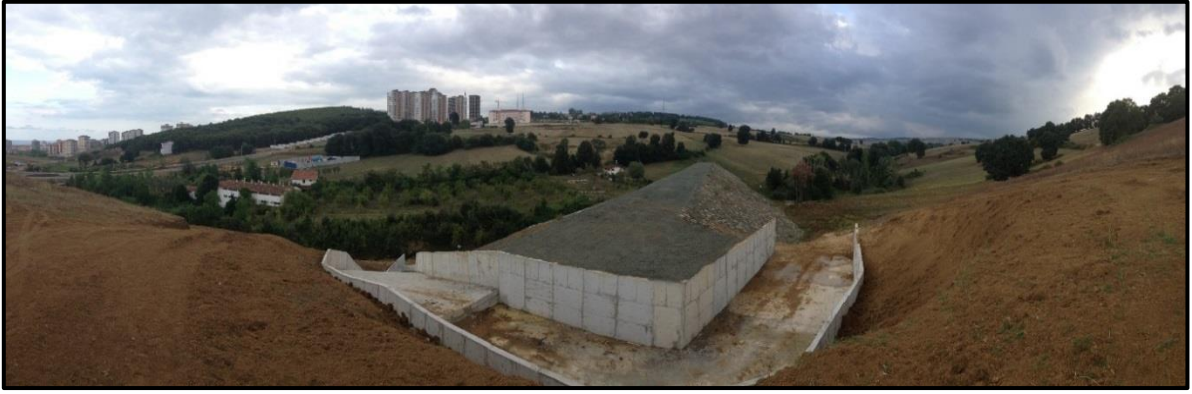
Foto 31-32. Atakum'da inşa edilen; üstte Değirmendere, altta Çobanlı sel kapanları.

ilave olarak sellerin önlenmesinde daha kesin bir çözüm olması amacıyla dere yataklarının ıslahına paralel olarak her derenin uygun kısımlarına sel kapanları inşa edilmiştir (Foto 31-32).

...Atakum yerleşkesi; sahilden kuzey-güney istikametinde, 2 km. içerisinde hızla yükseklik kazanarak denize paralel dağ silsileleri ile güney sınırlarına uzanmaktadır. Söz konusu dağ silsilesi içerisinde 10'larca hattı içtima (su toplama hatları) yer almakta olup bunların ondört (14) tanesi aşırı yağış olduğu durumlarda çok yüksek debilere ulaşmaktadırlar. Bilindiği gibi Atakum İlçesi nazım imar planı 19.12.1980 tarihinde onaylanmış, uygulama imar planı ise, 05.10.1987 tarihinde onaylanarak yürürlüğe girmiştir. Gerek uygulama imar planları ve gerekse hali hazırda oluşan kent dokusu ( yol, sokak, cadde, bulvar, park, konut vb.) incelendiğinde, Atakum İlçesindeki topografik koşulları ile her yıl taşkınlara neden olan dereler dikkate alınmamış, dere yatakları imara açılarak yol, konut vb. imar parselleri haline getirilmiştir. Bu durumda, yağış havzalarında toplanarak membadan akışa geçen taşkın suları önüne gelen konut, yol ve vb. engellemeler nedeniyle denize kadar ulaşamamakta mahalle ve yerleşim birimleri içerisinde dağılarak su baskınlarına neden olmaktadır. Diğer bir ifadeyle, Atakum İlçesinde belli başlı 14 adet derenin mansab şartı, anılan imar uygulama planları nedeniyle sağlanamamakta, doğrudan denize ulaştırılamamaktadır. Yakın dönemde yağmur suları kanalizasyon sisteminden ayrılmış, ana kollektör şebekeleri vasıtası ile toplanarak; denize deşarjı sağlanmıştır. Yağmursuyu kuşaklama kanalları yapılarak suların uzun tülde akışa geçmeden kanal içine geçişi sağlanmıştır. İmar planlarının elverdiği ölçüde büyük su taşıyan dere yatakları SASKİ tarafından temizlenerek U kesitli beton kanal içerisine alınmaktadır. Ayrıca, hali hazırda tamamlanmak üzere olan sel kapanı projelerimiz, selin etkilerini minimize etmiştir. 08.08.2013 tarihinde meydana gelen selde en büyük olumsuzluğu yaşatan Yanbey Deresinde ise DSİ görüşleri doğrultusunda proje hazırlanmış ve yapım aşamasına gelmiştir. Önümüzdeki günlerde projede öngörülen imalatların yapımına başlanacaktır (<https://www.samsun.bel.tr/proje-detay.asp?proje=483-dere-islahi-ve-sel-kapani-projeleri>).
