AFETE DUYARLI MEKÂNSAL ÇÖZÜMLER

SAMSUN ŞEHİR SELLERİ	29
<i>Prof Dr. Cevdet YILMAZ</i>

SAMSUN ŞEHİR SELLERİ

Prof Dr. Cevdet YILMAZ¹

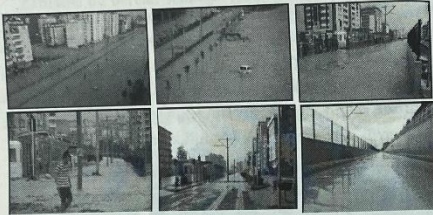
Tramvay yolu il merkezi ile Üniversite arasında çok önemli bir ulaşım vasıtası olmakla birlikte gerek trafik güvenliği gerek başka teknik sebeplerle birçok yerde beton set içine alınmıştır. Sel ve taşkın esnasında akarsular bu seddi çoğu yerde aşmamış, bu kez tramvay yolunu sel sularının işgal etmesiyle hem ulaşım aksamış hem de büyük zararlar ortaya çıkmıştır (Şekil 10).

Şekil 10. Sadece sokak ve caddeler değil, tramvay yolu da sular altında kaldı.

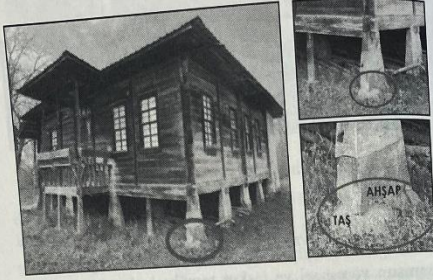
Su basmanı seviyesi dikkate alınarak inşa edilen Çarşamba Ovası delta evlerinin coğrafi çevreye uyumu bununla kalmamış, sayet evler ahşap direkler üzerine ise bu kez de zemin

taş döşenerek hem ahşabın ömrü uzatılmış, hem de ahşap kazıkların toprağa gömülmesi engellenmiştir (Şekil 19).

Şekil 19. Çarşamba Ovasında, Terme'nin Söğütlü mahallesinde (Mehmet Aydın'a ait) klasik delta evi.

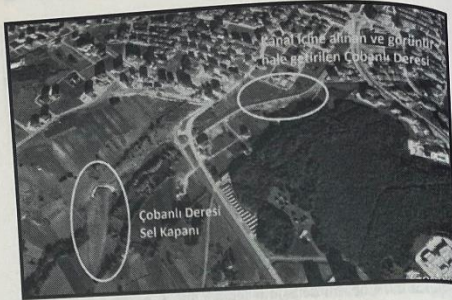
Şekil 28. (Google Earth üzerinden) Atakum-Çobanlı deresi; yukarı çığırda yüzeysel akışı, orta kısımda dere üzerine inşa edilen sel kapanı, devamında şehir içine / kentsel alana giriş yapana kadar olan kısımda kanal içine alınmış hali ve son olarak yolun altından denize ulaşması (Yılmaz ve Kaya 2020).

Sistem şimdilik işe yarar görünse dereleri dik kesen doğu-batı yönlü gerek tramvay yolunun altından, gerekse ana caddelerin altından geçerken dereler tekrar tekrar dar menfezlerden geçmek zorunda kalmaktadır. Özellikle Atakum'da tramvay yolu ve Karadeniz Sahil Yolu dışında Çağaloğlu Bulvarı ve İsmet İnönü Bulvarı da dere yatakları ve bunları içine alan üstü açık kanalları dik kesmekte, bunların her biri sel esnasında suyun kanal içinde serbest akışını engelleme potansiyeline sahip görünmektedir. Geçmişte yaşananlardan daha çok yağış ve bununla ilgili taşkın ve sel olmadığı müddetçe sistem işe yarayacak gibi görülmekte, bunun dışında bir sorun görülmemektedir (Şekil 28,29). Sel kapanları yapıldıktan sonra çok büyük bir sel yaşanmamıştır. O yüzden de büyük bir sel anında bu sel kapanlarının ne derece işe yarayacağı henüz test edilmemiştir. Fakat mevcut haliyle halkın nispeten rahat nefes aldığı, her yağmur ve yağışta telaşa kapılmadığı da bir gerçektir.

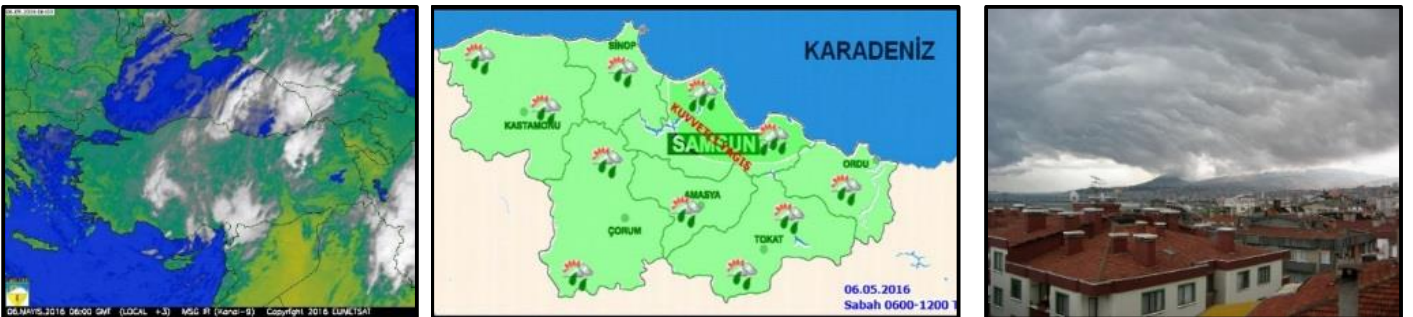
Gün içerisinde gerçekleşen kısa süreli fakat aşırı yağış bırakan sağanaklar çoğu kez diğer etkenlerle de bir araya gelerek taşkın ve sel olaylarını meydana getirmektedir. Misal 4 Haziran 2000'de meydana gelen ve Atakum kentsel alanında büyük zarar oluşturan sel felaketinin kaynağı o gün öğleden sonra saat 15.00-17.00 arasında görülen sağanak yağışlardır. Benzer şekilde, 24 Ağustos 2007'de Samsun'un bir diğer merkez ilçesi olan İlkadım'da ortaya çıkan sel felaketinin sebebi de yine kısa sürede oluşan yağışlardır. Gece 03.30'dan 05.00'e kadar, iki saat içinde metrekareye 90 kg yağmur düşmüş (Şekil 2), şehir harap olmuştur.

Şekil 2. Meteorolojinin 6 Mayıs 2016 günü Samsun için verdiği haritalı sağanak yağış uyarısı (a,b), 24 Ağustos 2007 selinin yaşandığı gün Samsun şehri üzerindeki karabulutlar (cumulonimbuslar) (c). Ani oluşan sellerden oldukça canı yanan Samsunlular Meteorolojinin her uyarısını artık büyük bir dikkatle takip etmektedirler.

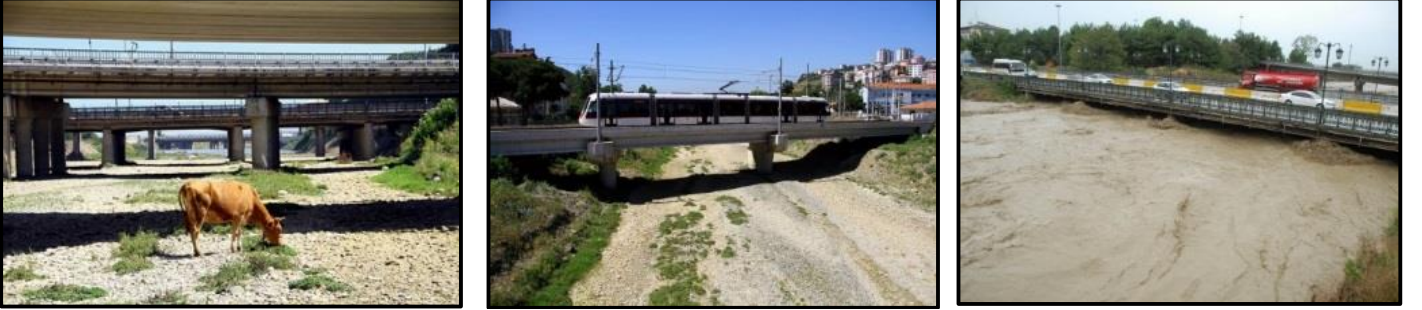
Samsun il merkezinde sel ve taşkınlara sebep olan akarsular geniş havzalara sahip değildir. Bunlar içinde su toplama havzası en geniş ve en uzun olanlar Mert ve Kürtün ırmaklarıdır. İl merkezinden denize kavuşan bu ırmakların eğim değerleri az olup 40-50 km kadar içeriden kaynaklarını almakta, bazı çok kurak geçen yaz mevsimleri hariç (Şekil 3), yataklarında az da olsa su bulundurmakta, ancak kışın normal seviyelerinde akmaktadırlar. Çevredeki hafif eğimli yamaçlardan doğarak şehir içinde denize ulaşan diğer küçük dereler mevsimlik akarsular olup düzensiz rejime sahiptir. Fakat Kürtün ırmağında olduğu gibi ani yağışlarda bazen 1 gün arayla minimumdan maksimum seviyeye çıkabilmektedir.

Şekil 3. Yaz mevsiminde bazen kuruyan Kürtün ırmağının kuvvetli yağışlarla birlikte aniden yükselerek sel ve taşkın karakterine bürünmesi.

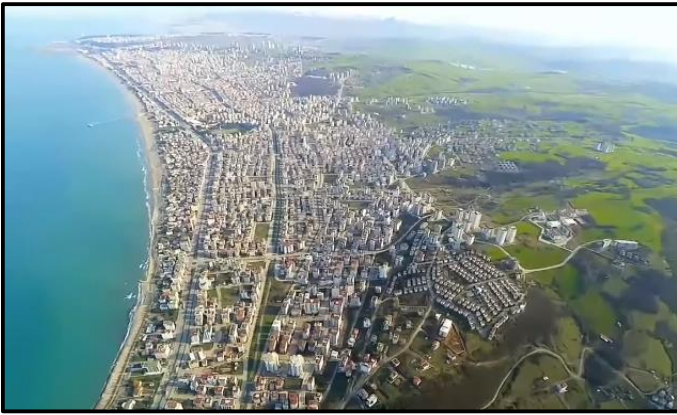
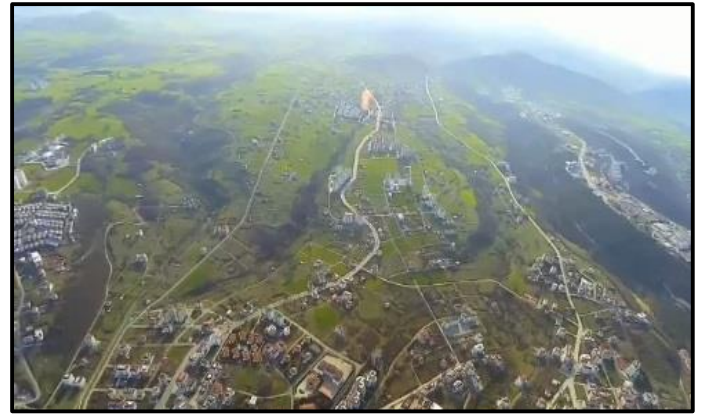
Şekil 4. Samsun il merkezinin batı kısmını oluşturan Atakum'un kırsal ve kentsel alanlarının; a) Kocadağ'dan görünümü, b) Batıdan doğuya bakış, c) Kuzeyden güneye bakış.

Şekil 4'te de ayrıntılı olarak görüldüğü üzere, Atakum kentsel alanı güney yönde hafif eğimli yüzeyler üzerinden yayılış göstermekte, kırsal alandan kaynağını alan küçük dereler de kuzey yönde dik olarak şehre inerek sağanak yağışlarda sel ve taşkınlara sebep olmaktadır. Şüphesiz burada baş suçlu insandır. Çünkü Atakum'da; derelerin serbest akışla denize ulaşmaları engellenmiş, doğu-batı eksenli yollarla önleri kesilmiş, sahile indiklerinde üstleri kapatılmış, raylı sistem ve ana caddelerin altından dar menfezlerden geçmeye zorlanmıştır.

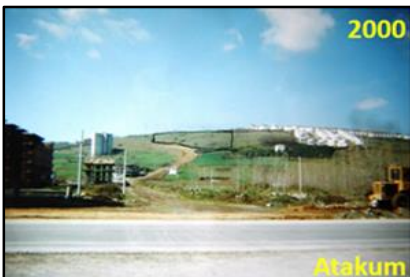
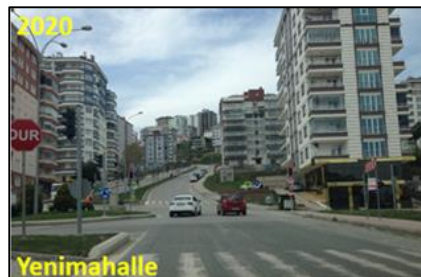
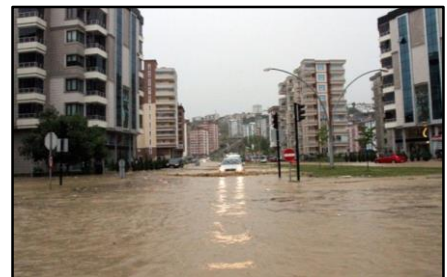
Başlangıçta kıyı boyunca yavaş bir gelişme gösteren şehirsiz alan son 30 yılda hem doğu-batı yönde çizgisel olarak, hem de güney yönde yamaçlara doğru tırmanarak kısa zamanda çok hızlı bir gelişme göstermiştir (Şekil 5). Bu süreçte daha önce ziraat sahası olan yerler önce arsa haline gelmiş, sonrasında da binalar ve asfalt yollarla kaplanmıştır. Ani sağanaklarda toprağa sızma imkânı bulamayan yüzey sularının hızla akışa geçmesi sel ve taşkınların ortaya çıkmasında etkin rol oynamıştır. Kentsel alanda çoğu yerin asfalt, çok az sokağın parke-kilitli taş olması yüzey sularının sızma imkânı bulamadan akışa geçmelerinin bir başka sebebidir.

Şekil 5. Atakum Yenimahalle'de Vatan Caddesinin 2000 ve 2020'deki görünümü (a,b), Aynı kavşağın sağanak yağışlar esnasındaki durumu.

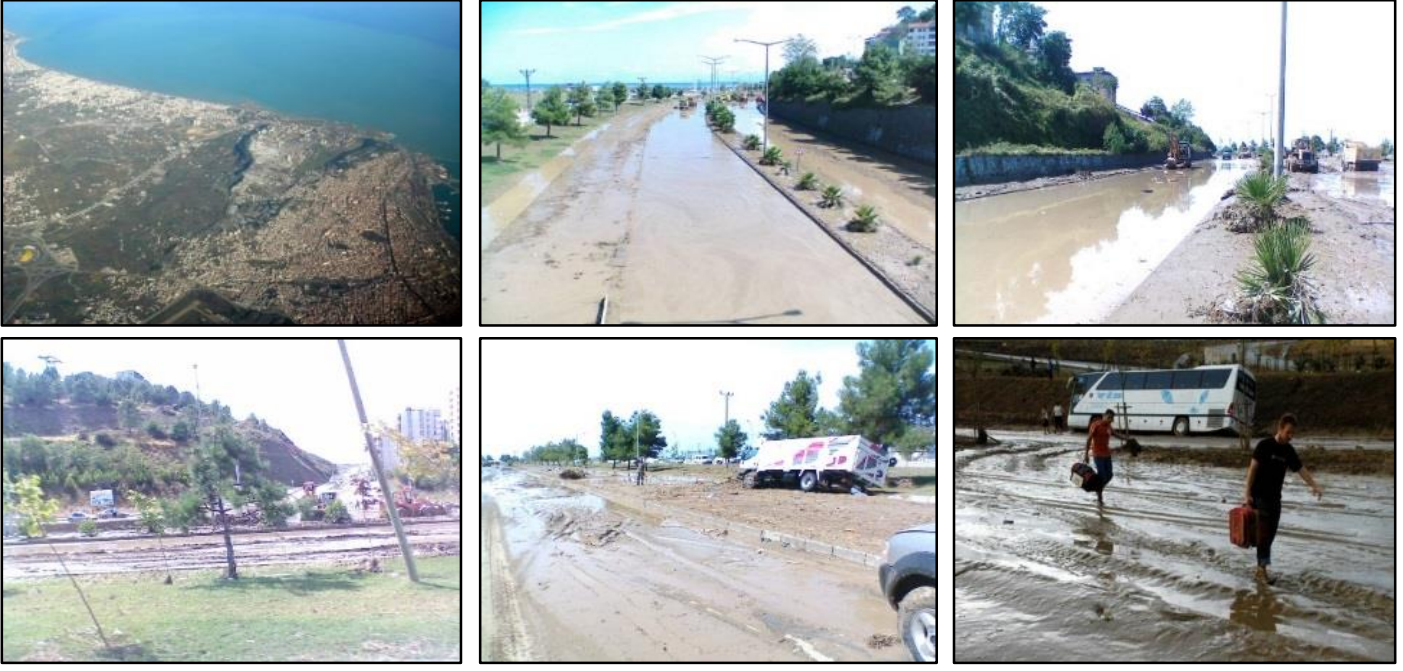
Şekil 6. Samsun il merkezinde Atakum ile İlkadım arasında kalan Baruthane mevki (a) antik Amisos kentinin kurulduğu yerdir. Arka planda geniş bir su toplama havzası olmadığı halde dar alana yağın yağmur ana yolu kullanılamaz hale getirmiş, şehir içi ve şehirlerarası trafiğin kesilmesine neden olmuştur. O tarihlerde bu hattı kullanan şehirlerarası otobüsler dâhil birçok araç yolda uzun süre mahsur kalmış, yolcular güçlüklerle tahliye edilmiştir. (b,c,d,e,f).

Samsun'da yüzey sularının kısa mesafede ne kadar hızla akışa geçebildiği ve ne derece etkili olduğunun bir diğer örneği de 24 Ağustos 2007'deki sel esnasında Baruthane mevkiinde görülmüştür (Şekil 6).

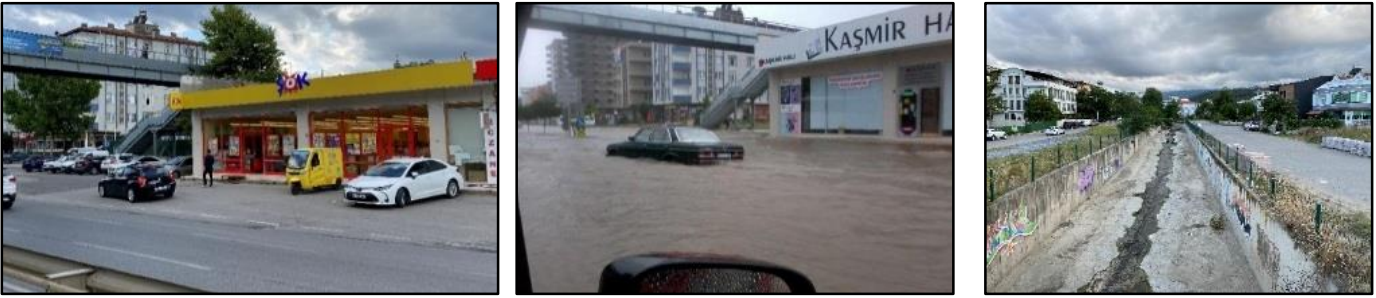
Karadeniz sahil yolu (trafiğin bir kısmı Çevre Yolu üzerinden olsa da) doğu-batı yönlü ana güzergâh olarak yaklaşık kıyı çizgisi üzerinde yer almakta, bu yolun kent merkezindeki adıyla Atatürk Bulvarı sahile inen akarsu ve derelerin denize ulaşmasında en büyük engeli oluşturmaktadır (Şekil 7). Yolun iç kısmında (yolun güneyinde) biriken sular da araç trafiğini engellemiştir.

Şekil 7. Atakum Kurupelit'te Üniversite Kavşağı yakınında yolun normal hali ile sel ve taşkın anındaki görünümü (a,b), Sel ve taşkın sularını taşıyan Kurupelit deresinin 22 Temmuz 2022'deki görünümü (c).

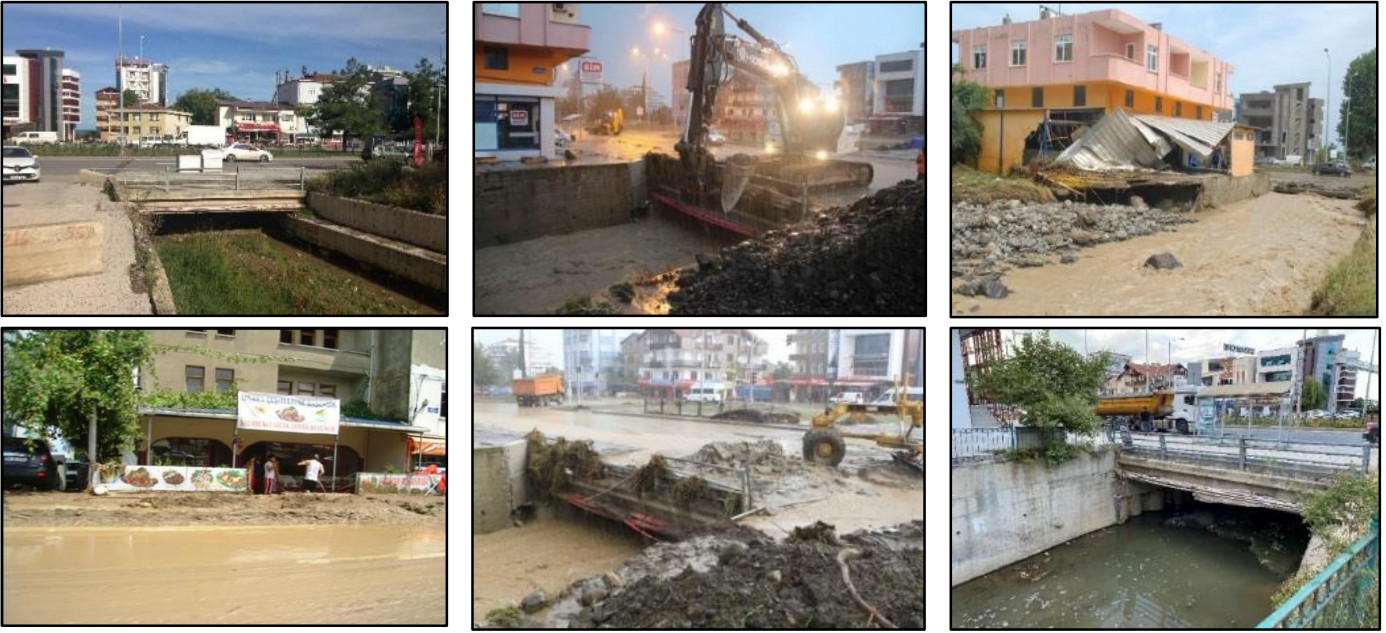
Şekil 8. Atakum-Pelitköy kavşağı. Değirmendere'den gelen sel suları karayolunun altındaki menfezden geçemeyince yola taşı. Sel öncesinde çekilen foto geçidin ne kadar alçak ve dar olduğunu zaten gösteriyor (a). Menfezin tıkanıp daha büyük risk oluşturmasını engellemek için sel esnasında bir kepçe sürekli çalışmak zorunda kaldı (b), fakat yine de yol ve işyerlerini zarardan kurtaramadı (c,d,e). Menfez bugün! (f).

Zamanla bu dereler seddeler içine alınsalar da, ana karayoluna geldiklerinde yolun altından dar bir geçitten geçerek denize ulaşmaları beklenmektedir. Normal zamanda problem oluşturmayan bu durum, sel ve taşkın anında sular söz konusu menfezlerden geçemeyerek taşkınlara sebep olmakta, ana karayolu üzerindeki ulaşımı da engellemektedir (Şekil 8).

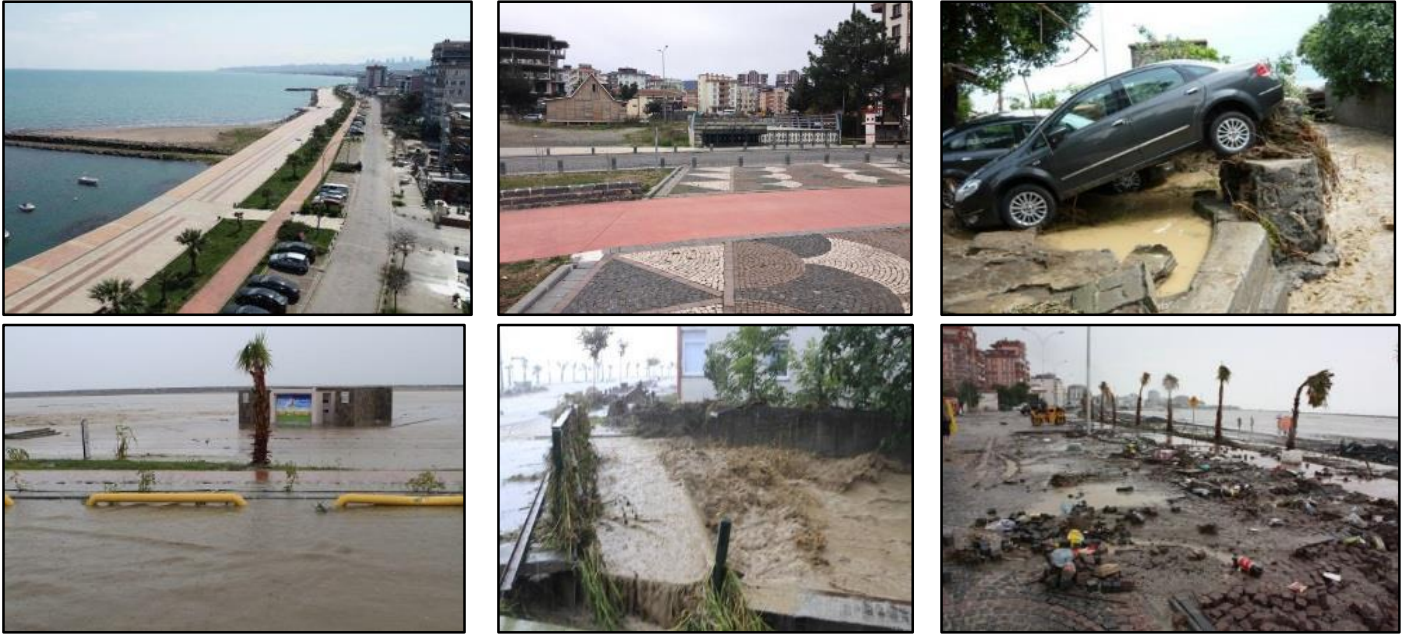
Şekil 9. Atakum – Pelitköy kavşağı, Afanlı deresi. Atatürk Bulvarı'nı'nın altından geçen sular denize ulaşmak için Adnan Menderes Bulvarı'nın (sahil araç, gezi ve bisiklet yolunun) altındaki menfezden de geçmek zorunda. Fakat bu menfez de alçak ve dar. Üstelik sel anında deniz yüzeyi ile deredeki su yüzeyi eşitlenmiş ve suyun serbestçe daha ileri gitme şansı yok. Kabaran sular dere kenarındaki araçları da yerden kesmiş.

İlginç olan husus, Atatürk Bulvarını alttan geçse bile Değirmendere tekrar bir miktar sedde içine alınmış olarak devam etmekte, yaklaşık 150 m sonra tekrar Adnan Menderes Bulvarı'na vardığında yine yolun altındaki menfezi kullanarak denize ulaşması gerekmemektir (Şekil 9). Bu durumda sel sularıyla yüklü akarsular gerek Atatürk Bulvarı'nı gerek Adnan Menderes Bulvarı'nı alttan menfezlerle geçerken menfeze sığmayarak taşmışlar, bu çok kısa mesafede bile denize ulaşana kadar büyük zararlara sebep olmuşlardır. Böylece sadece Karadeniz Sahil Yolu değil, kıyı boyunca yeni oluşturulan ve Samsun'un en önemli turistik mekânlarından biri olan Adnan Menderes Bulvarı ve bu cadde üzerinde yer alan gezi ve bisiklet yolları, yeşil alanlar, kafe ve restoranlar da zarar görmüş, sahil kesimi adeta molozlarla dolmuştur. Anılan tarihte fırtına ile birlikte deniz de kabarmış, akarsuyun taşkın yüzeyi ile deniz neredeyse aynı seviyeye gelerek bütünlük arz etmiştir.

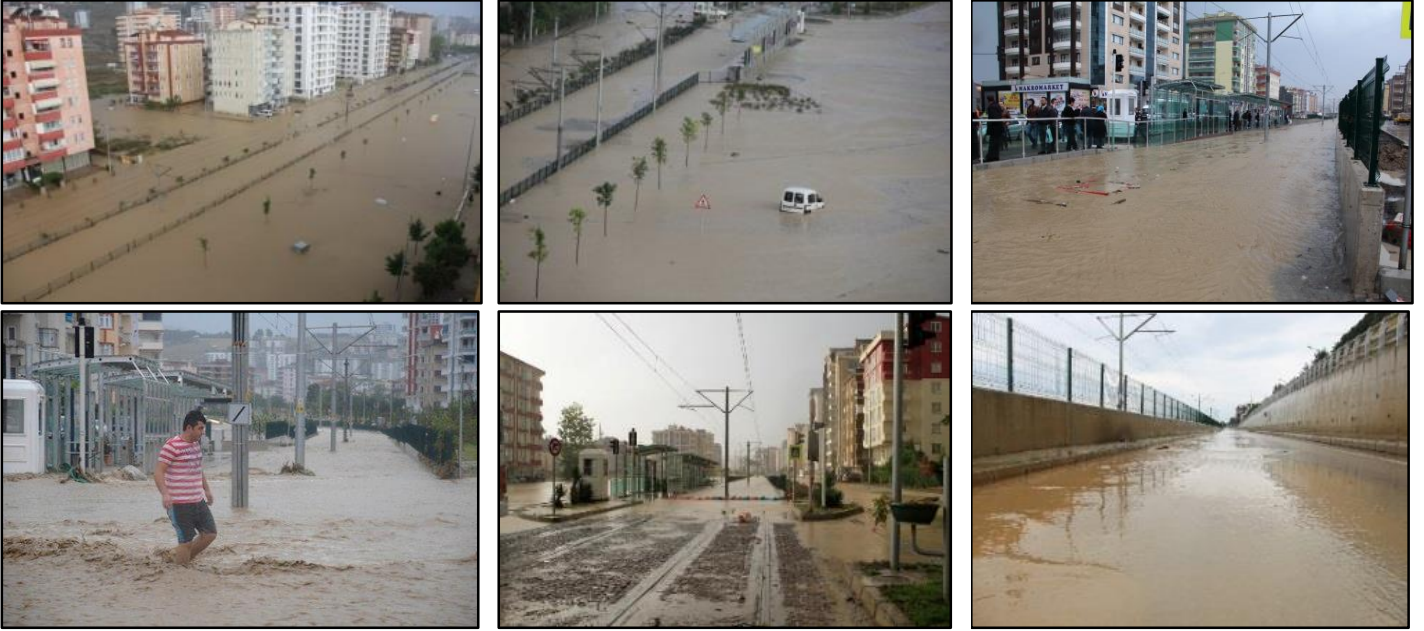
Tramvay yolu il merkezi ile Üniversite arasında çok önemli bir ulaşım vasıtası olmakla birlikte gerek trafik güvenliği gerek başka teknik sebeplerle birçok yerde beton set içine alınmıştır. Sel ve taşkın esnasında akarsular bu seddi çoğu yerde aşmamış, bu kez tramvay yolunu sel sularının işgal etmesiyle hem ulaşım aksamış, hem de büyük zararlar ortaya çıkmıştır (Şekil 10).

Şekil 10. Sadece sokak ve caddeler değil, tramvay yolu da sular altında kaldı.

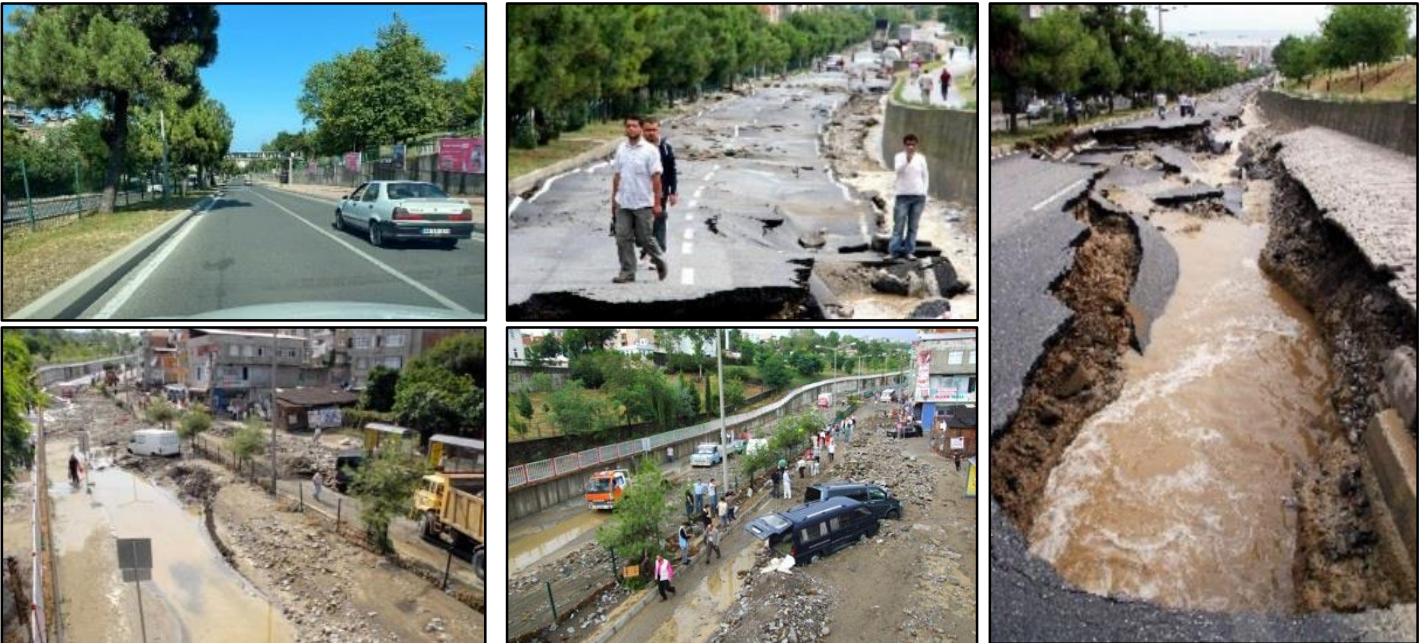
Samsun şehrinin ilk merkezi olan bugünkü İlkadım'da denize dik inen caddelerin büyük kısmı eski dere yataklarıdır. Bunların üstleri kapatılarak yol yapılmış, mevcut suları da menfezlere alınarak dereler görünmez hale getirilmiştir. Bunlardan biri de Barış Bulvarı'dır (Şekil 11).

Şekil 11. Barış Bulvarı; Temmuz 2022'de mevcut hali (a), 24 Ağustos 2007 selinde ne hale geldiği (b,c,d,e).

İlkadım'da şehrin ana merkezini güneyde eski havaalanı ve askeri kışla mevki üzerinden otagara bağlayan Barış Bulvarı aslında eski bir dere yatağıdır. 24 Ağustos 2007 seli esnasında çok kısa mesafede çok kuvvetli şekilde akışa geçen sel suları önce Barış Bulvarı'nı tarumar etmiş, sonra iki kola ayrılarak bir koluyla Bağdat Caddesini (Şekil 12), diğer koluyla da 100.Yıl Bulvarı köprüsü altından Eğribel Geçidini vurmıştır (Şekil 13).

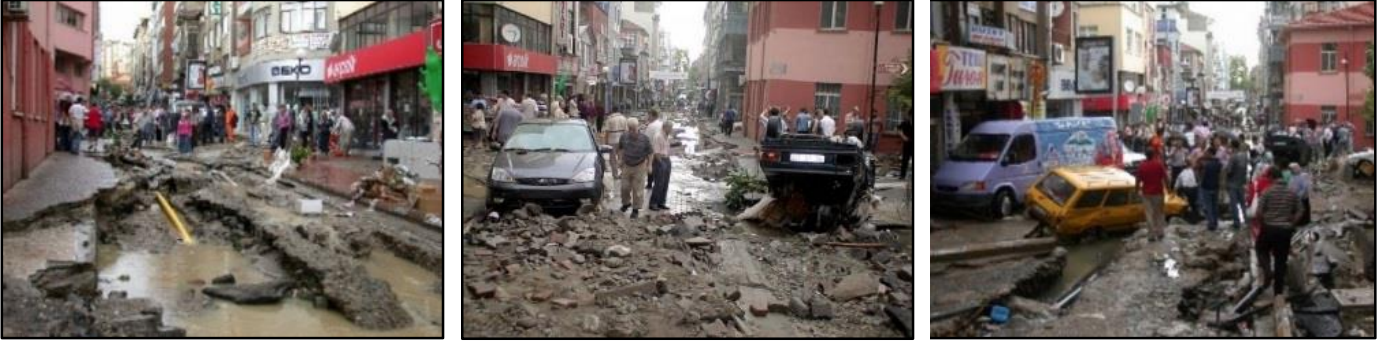
Şekil 12. 24 Ağustos 2007 sel felaketi sonrasında (25 Ağustos'ta) Bağdat caddesi.

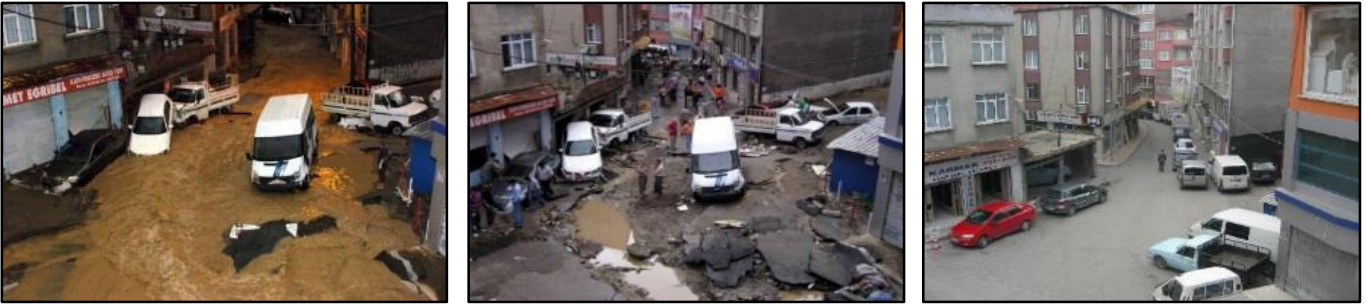
Şekil 13. 24 Ağustos 2007 esnasında Barış Bulvarı üzerinden gelen sel suları 100.Yıl Bulvarı köprüsü altından geçerek Eğribel geçidine girmiş, burada sıkışan su olağanüstü bir tahrip gücü kazanarak çevresine büyük zarar vermiştir.

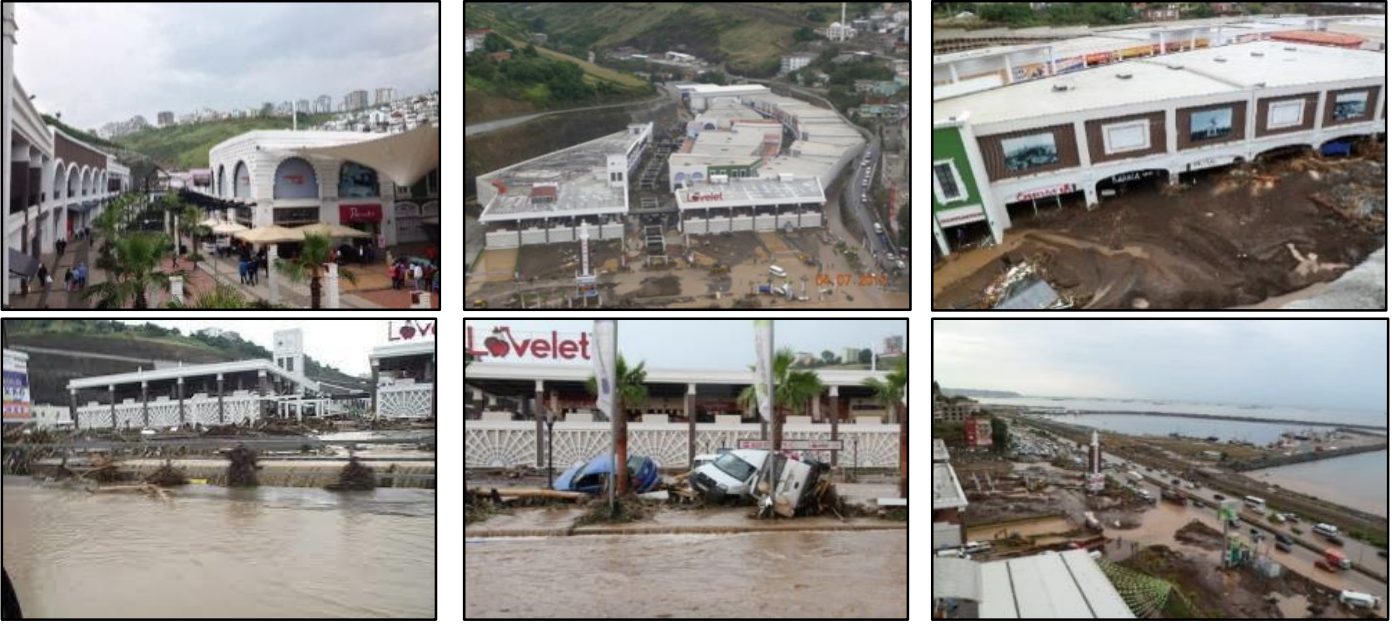
Lovelet AVM yapılırken ilgili kişi, kurum ve kuruluşlar bu ticari işletmenin yer seçiminin yanlış olduğunu belirtmelerine rağmen Samsun'un yabancısı olan yapımcı şirket bu itirazları dikkate almamıştır. Karadeniz Bölgesi'nin en büyük outlet mağazası olacağız sloganıyla inşaat kısa sürede bitirilmiş ve mağazalar açılarak müşteri kabul etmeye başlamışlardır. Açılıştan kısa bir süre sonra, 4 Temmuz 2012 tarihinde gerçekleşen sel felaketi Lovelet AVM'nin zemin (otopark) ve dükkânların olduğu birinci katını çamurla doldurarak mağaza sahiplerine büyük bir yıkım yaşatmıştır (Zeybek vd. 2013). Sel sularının getirdiği çamur deryası mağazalardaki tüm malları kullanılamaz hale getirmiş, biriken çamurun temizlenmesi haftalarca devam etmiş, bir ara AVM'nin tamamen kapatılması ve bir daha açılmaması bile gündeme gelmiştir. AVM'yi büyük zarara uğratan sel suları Karadeniz Sahil Yolu'nu da etkilemiş, ana ulaşım hattı bir süre kesintiye uğramış, yolu kapayan molozlar temizleninceye kadar ulaşım kontrollü olarak sağlanmıştır (Şekil 14). Burada yaşanan sel felaketinde en ilginç olay ise AVM'nin üzerine inşa edildiği derenin AVM içinde sözde kanal içine alınıp kenarları ağaçlandırılıp süslenerek görsel bir zenginlik olarak sunulmuş olmasıdır.

Şekil 14. 4 Temmuz 2012’de yaşanan sel felaketi AVM’nin kuruluş yerinin ne kadar yanlış olduğunu açıkça göstermiştir. AVM’nin normal açık olduğu zaman (a); sel ve sonrasındaki görünümü (b,c,d,e,f).

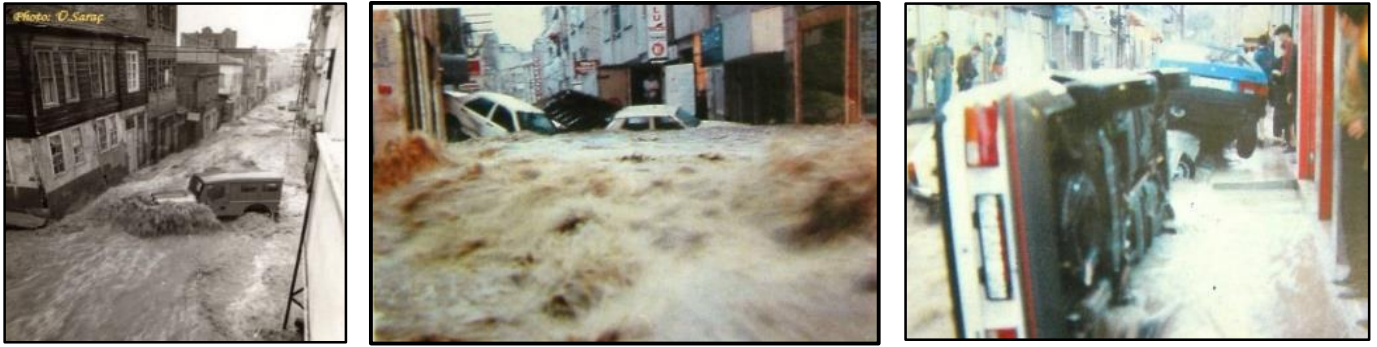
Samsun şehri geçmişte de seller yaşamıştı. Özellikle İlkadım’da şehrin en eski semtlerinde caddelerin zamanla daralması, geride güneye doğru yapılaşma arttıkça yüzeyin betonla kaplanarak mevcut yağışların toprağa sızma imkânı bulamadan akışa geçmesi yeni seller oluşturmaya başladı. 1992’de meydana gelen selde Ağabali Caddesi büyük zarar gördü. Cadde üzerindeki araçlar sürüklendi (Şekil 15).

Şekil 15. 1960’larda (a) ve 1992’de meydana gelen sel esnasında Ağabali Caddesi (b,c).

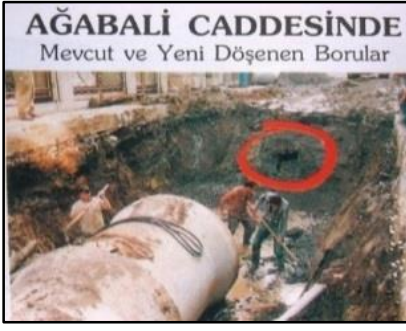
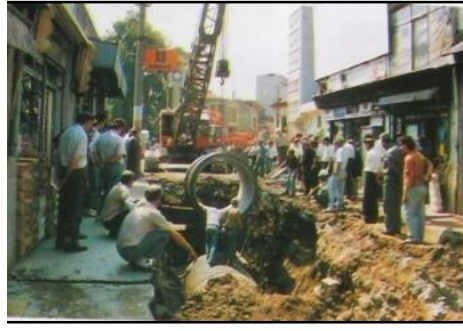
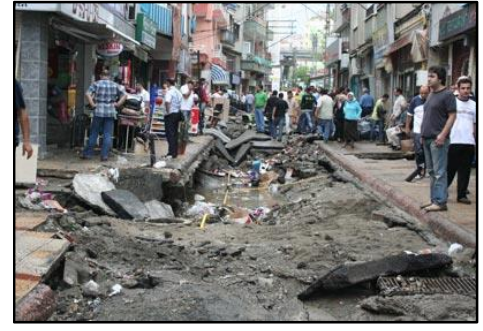
Şekil 16. 1994'teki alt yapı çalışmalarından görünüm (a,b). 2007'de meydana gelen selde Ağabali Caddesi'nin sel sonucu tekrar büyük ölçüde tahrip olması (c).

1994’te Ağabali caddesinin ıslahı için yapılan çalışmada görüldü ki rögarlar kırılmış, çökmüş, su taşıyamaz hale gelmiş. Üstelik rögar kalınlıkları da geçmişte bina yoğunluğunun azlığına bağlı olarak çapları oldukça küçük tutulmuş. Samsun Belediyesi Ağabali Caddesindeki altyapıyı değiştirmeye karar vermiş, eski rögarları sökerek, gelecek 10 yıllar boyunca hizmet vereceğini düşündüğü 2,20 m çapında künkler koyarak caddenin üstünü asfaltlamıştır. Fakat yaklaşık 15 yıl sonra gerçekleşen sel bu altyapıyı da söküp atmış, darmadağın etmiştir (Şekil 16).

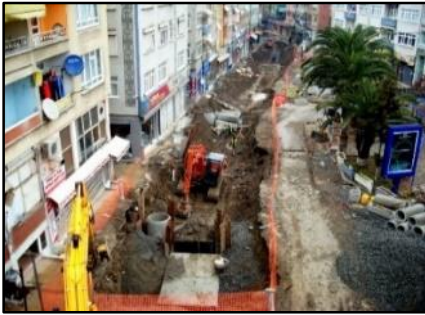
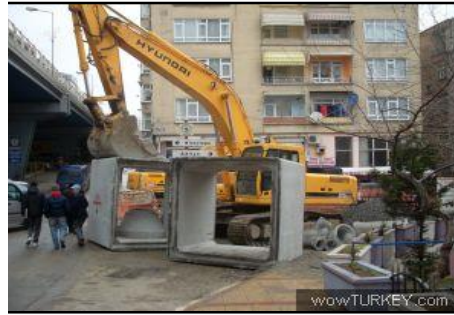
Şekil 17. 2017'de Ağabali Caddesinde alt yapı çalışmaları (a,b) ve bugün (c).

Sonraki yıllarda yaşanan sellerin ardından Ağabali Caddesinde kesin çözüm için 2017'de altyapı bütünüyle değiştirilmiş, sokak genişliğinde kare künkler konulup, üzerleri de ızgaralarla kaplanarak adeta bir yeraltı akarsu yatağı oluşturulmuştur (Şekil 17).

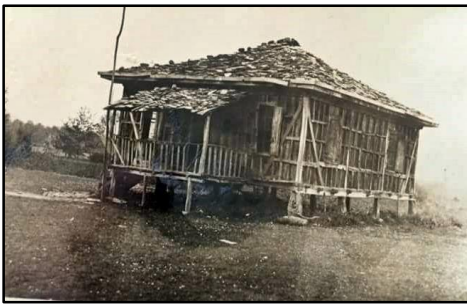
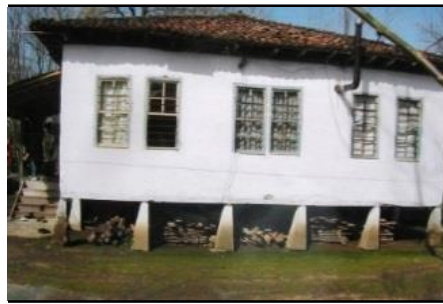
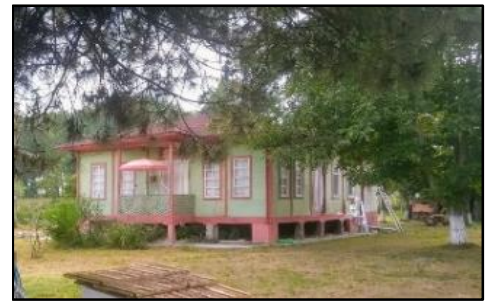
Şekil 18. Çarşamba Ovasının zeminle teması olmayan klasik delta evleri.

Samsun yöresi sel ve taşkın tecrübesi olan bir özelliğe sahiptir. Barajlar yapılmadan önce Çarşamba birçok kez sel felaketi yaşamıştır. Ayrıca ovada eğimin sıfıra yakın olması aşırı yağışlarda zeminde göllenmelere sebep olmakta, bazen su birikintileri günlerce yüzeyde kalabilmektedir. Bu nedenle deltada ikamet eden insanlar yüzlerce yıldır evlerini zeminden yaklaşık 1 m yüksekte inşa ederek nem ve su birikintisinden korunmuşlardır (Şekil 18).

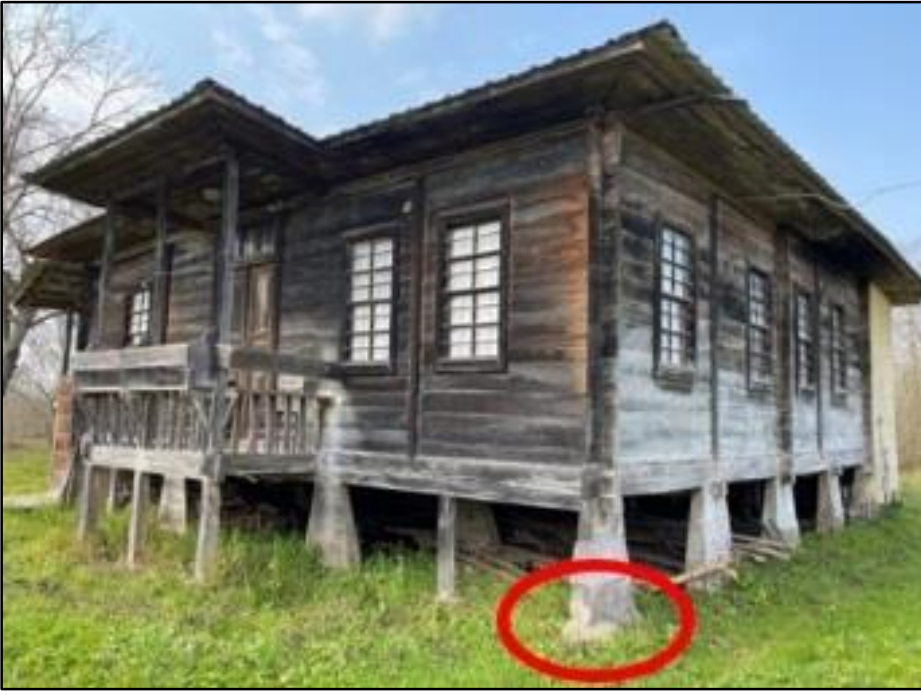
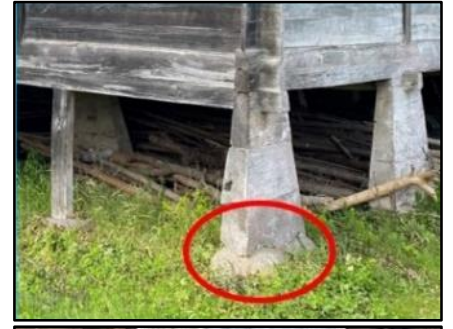
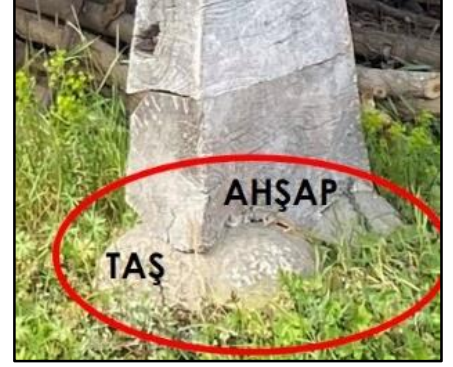
Şekil 19. Çarşamba Ovasında, Terme'nin Söğütlü mahallesinde (Mehmet Aydın'a ait) klasik delta evi.

Su basmanı seviyesi dikkate alınarak inşa edilen Çarşamba Ovası delta evlerinin coğrafi çevreye uyumu bununla kalmamış, şayet evler ahşap direkler üzerine ise bu kez de zemine taş döşenerek hem ahşabın ömrü uzatılmış, hem de ahşap kazıkların toprağa gömülmesi engellenmiştir (Şekil 19).

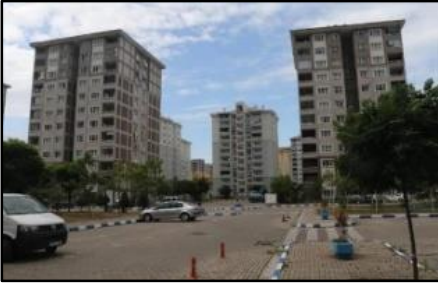
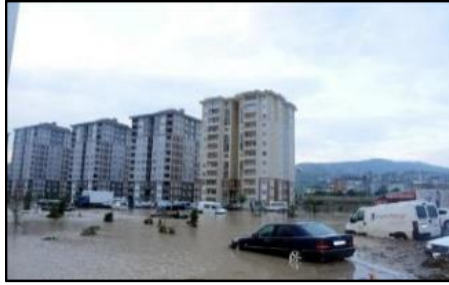
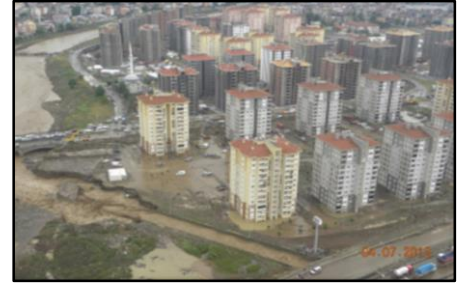
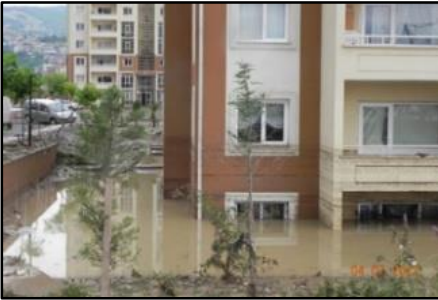
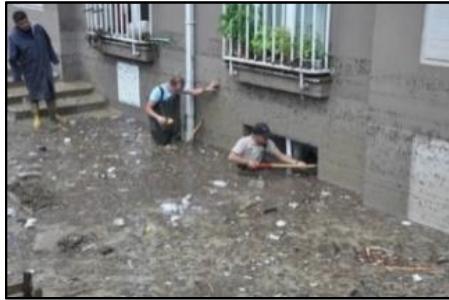
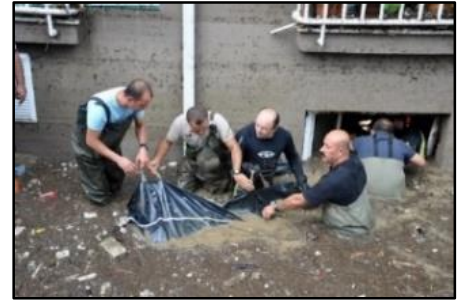
Samsun'da böyle bir tarihsel mimari miras varken, bundan haberdar olmamak, ya da rant uğruna görmezden gelinerek su basmanı seviyesinde ikamet izni vermek asla akıl alacak bir durum değildir. Oysa bizzat devlet, yani TOKİ tarafından Samsun-Canik'te inşa edilen toplu konutlarda bir ihmâl yaşanmış, 4 Ağustos 2012'de meydana gelen sel-taşkın felaketinde zemin katlarda yaşayan vatandaşlarımızdan maalesef ölenler olmuştur (Şekil 20).

Şekil 20. Yaşanılan coğrafi çevre dikkate alınmadan inşa edilen TOKİ konutları büyük bir felaketin yaşanmasına sebep olmuştur. Olayın tek tesellisi ise; Buradan ders çıkartılarak bundan böyle zemin katlarda kapıcı dairesi olmaması yönünde imar mevzuatlarında bir değişiklik yapılması yönünde tartışmaları ülke geneline taşıyarak önemli bir sorunun gündeme gelmesini sağlamıştır.

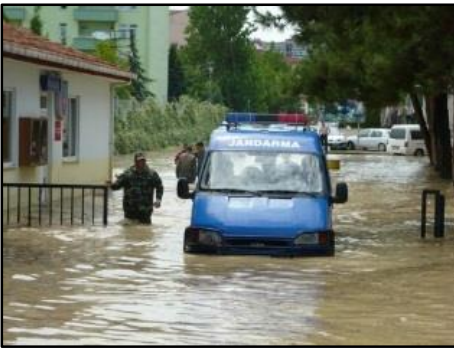
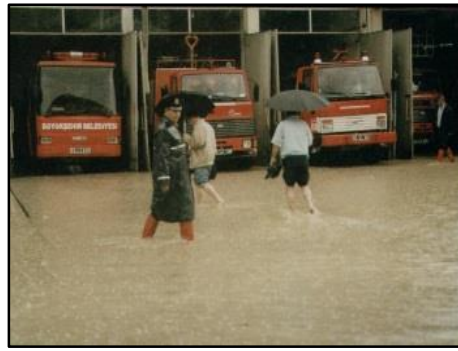
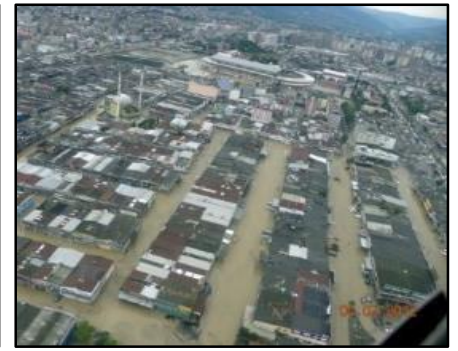
Kamu binaları da sellerden etkilenmişler, tam da ihtiyaç duyulduğu bir zamanda görevlerini tam olarak yapamaz duruma gelmişlerdir (Şekil 22). Oysa coğrafi çevreye uygun bir yapılaşma ve planlama olsaydı bunların önemli bir kısmı yaşanmayabilirdi.

Şekil 22. Samsun'da yaşanan seller sırasında kendilerinden medet umulan kamu kurum ve kuruluşları da etkilenmiş (a,b), bu arada 4 Temmuz 2012'deki selde Gülsan Sanayi Sitesi de büyük zarar görmüştür (c).

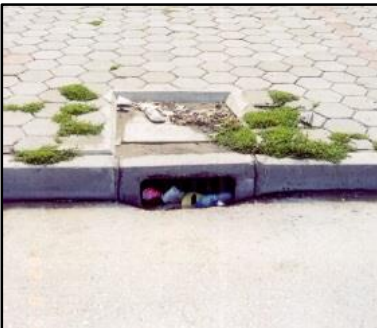
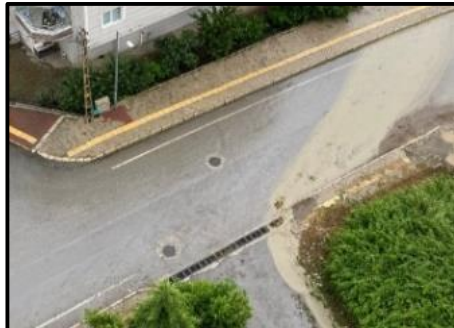
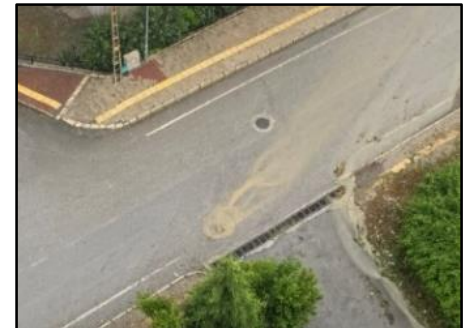
Şekil 23. a) İlkadım-Liman Mh.-Atatürk Bulvarı; sürekli temiz olması gereken mazgallar genellikle tıkalı. b) Atakum-Yenimahalle-Fatih Caddesi; mazgala gerekli eğim verilmediği için yüzeysel akışa geçen sular mazgalı aşarak cadde üzerinde yoluna devam ediyor, c) bir süre sonra yağış kesiliyor, yüzeysel akış duruyor, bu kez rögar kapaklarından sular fışkırıyor.

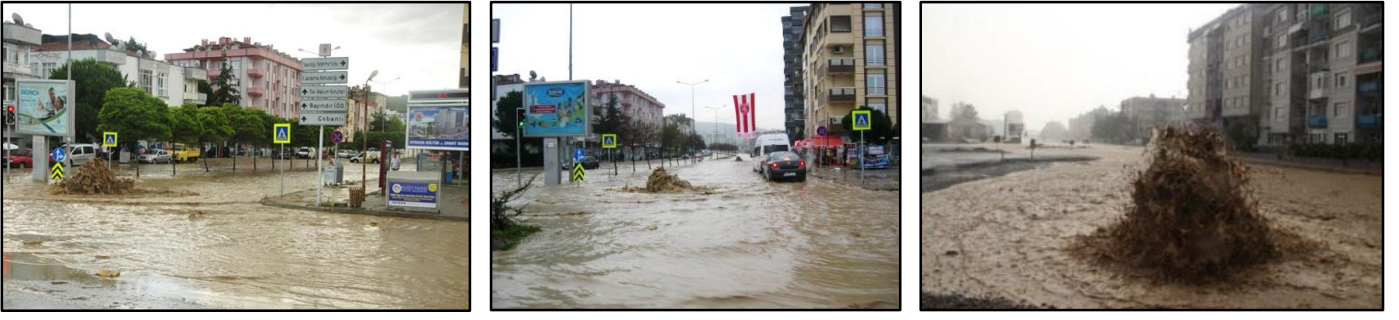
Şekil 24. Atakum-Çobanlı kavşağı civarında sel ve taşkın esnasında suların geri basması.

Sel ve taşkınlar esnasında ana arterlerdeki bütün rögarlar geri basıyor. Bu durum şehrin alçak alanlarında suların yüzeyleyemesinin de başlıca sebeplerinden biri (Şekil 24).

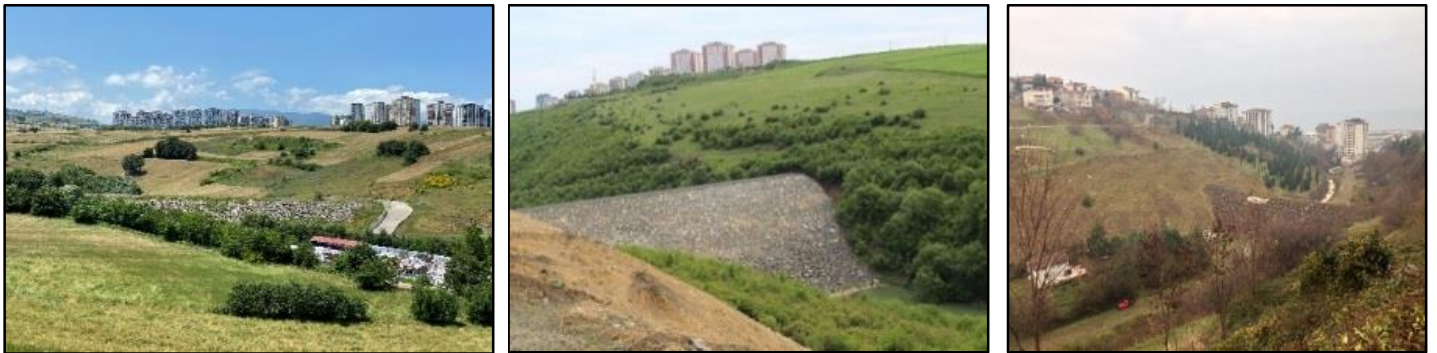
Şekil 26. Çobanlı (a), Değirmendere (b) ve Baruthane (c) sel kapanları.

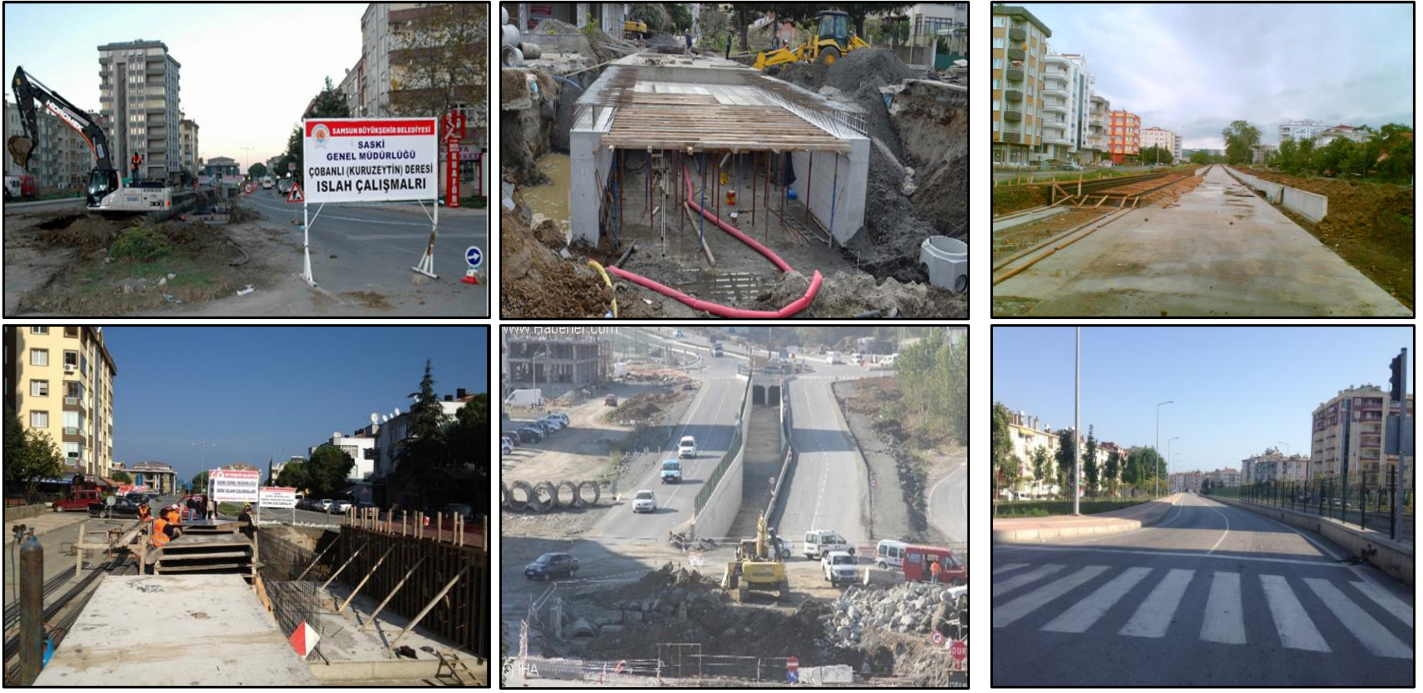
Şekil 27. Çobanlı deresinin sedde içine alınması çalışmaları (a,b,c,d,e) ve bugün (f).

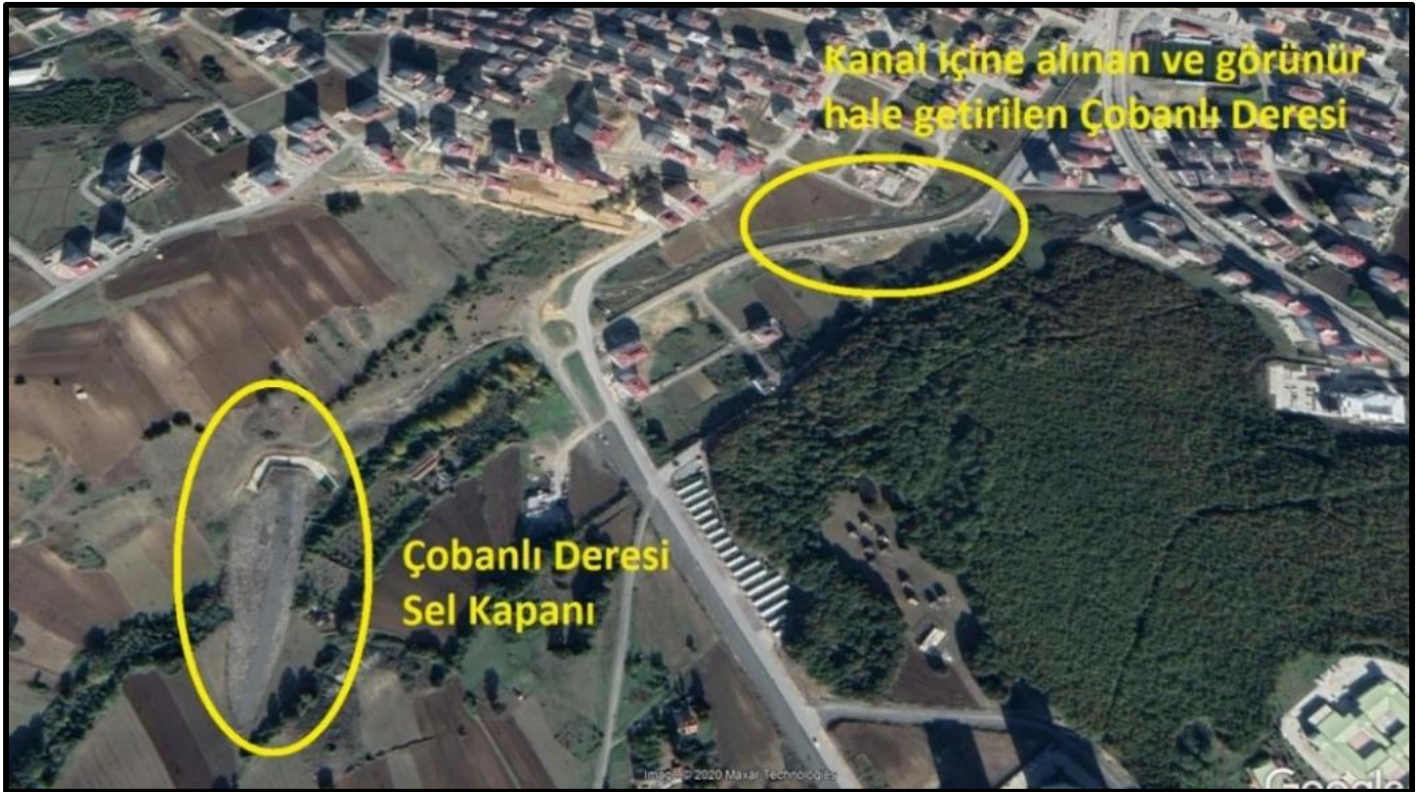
Şekil 28. (Google Earth üzerinden) Atakum-Çobanlı deresi; yukarı çığırda yüzeysel akışı, orta kısımda dere üzerine inşa edilen sel kapanı, devamında şehir içine / kentsel alana giriş yapana kadar olan kısımda kanal içine alınmış hali ve son olarak yolun altından denize ulaşması (Yılmaz ve Kaya 2020).

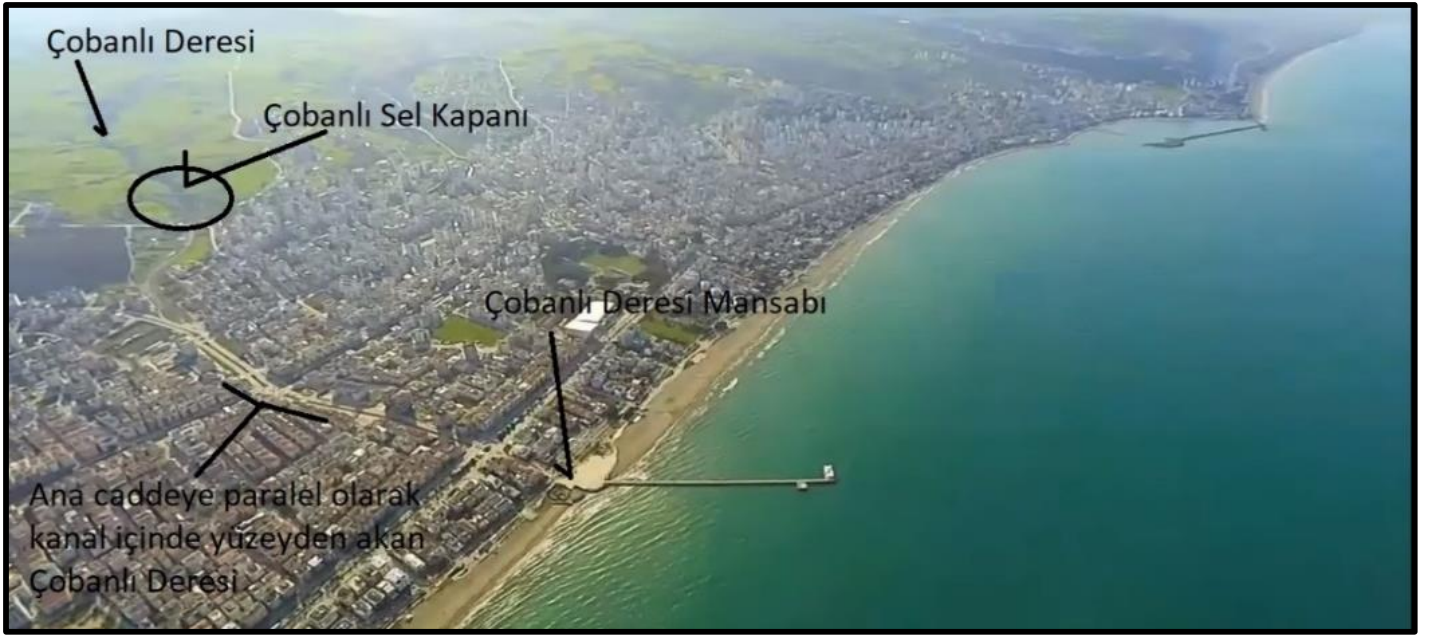
Şekil 29. (Planörden çekilen fotoğraf üzerinden) Atakum (batıya bakış) ve Çobanlı deresinin kırsal alandan doğup, kent içinden geçerek denize ulaşmasını gösteren kesit (Yılmaz ve Kaya 2020).
