## KORGAN İLÇE MERKEZİ HEYELANLARI (ORDU)

## LANDSLIDES IN KORGAN COUNTY (ORDU)

The study area is located within Black Sea coastal zone on the North Anatolia (Turkey). The study involves landslide areas in the central city of Korgan county of Ordu province and its surroundings. In this investigation, the subject mainly focused on the characteristics of geographic conditions to create a landslide.

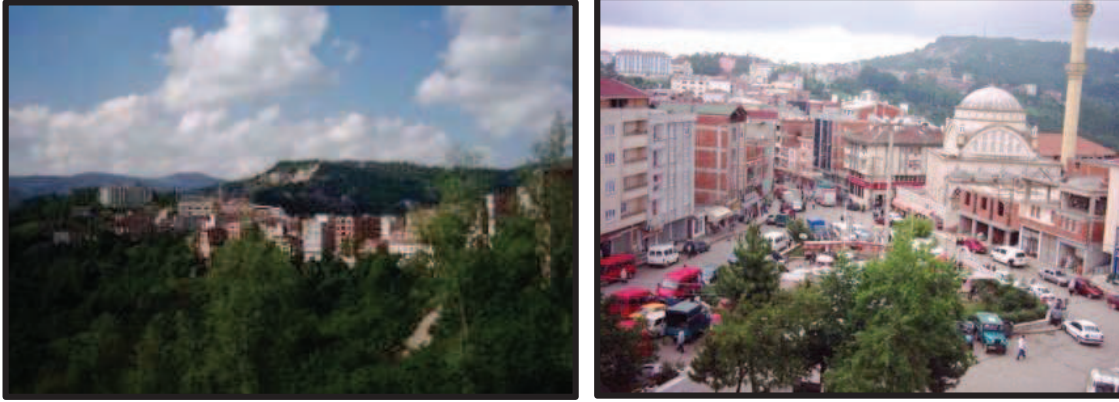
kaya üzerinde nispeten kalın bir enkaz örtüsünün tutunmasına imkân vermiştir (Foto 1, 2). İçerisine su alarak bağ kuvveti zayıflayan bu enkaz örtüsü, diğer ortam şartlarının da uygun olduğu kesimlerde, yer çekiminin kontrolünde heyelân oluşturmaktadır.

Foto 1-2. Korgan ilçe merkezinin dıştan ve içten görünümü (güneydoğuya bakış (Kaynak: Google/Görseller).

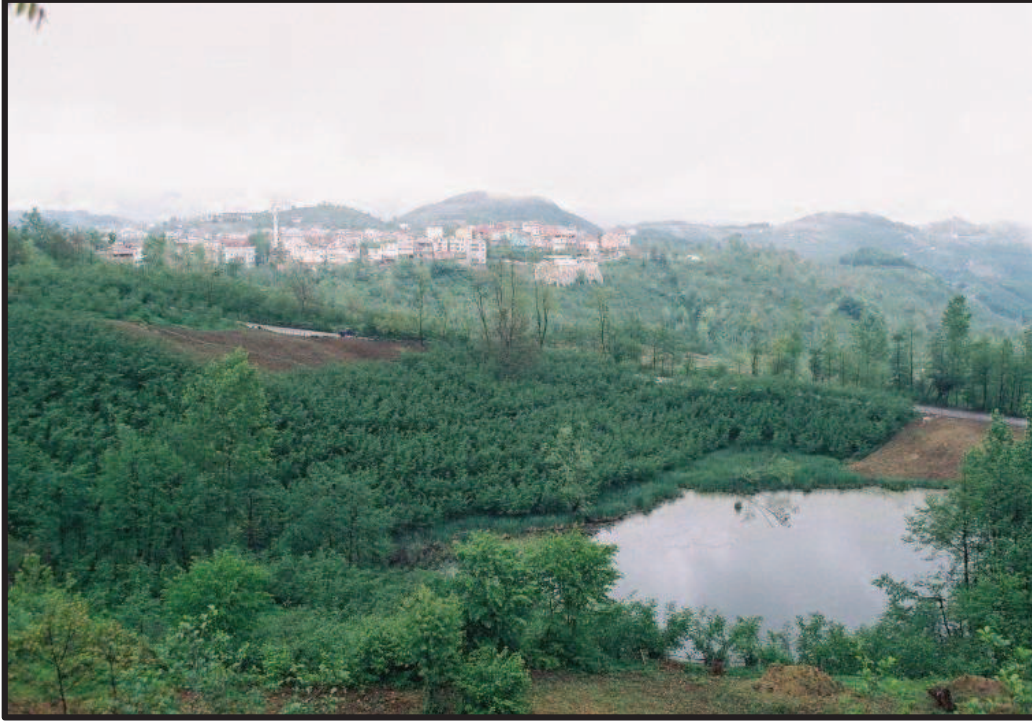
**Foto 3.** Çalışma sahasında doğal bitki örtüsü büyük ölçüde tahrip edilmiştir.

Yörede doğal bitki örtüsünün insan eliyle değiştirilmesi ve özellikle geniş alanların fındık bahçelerine dönüştürülmesi yüzey sularının akış ve sızma şartlarını etkilemiştir. Yöredeki heyelânların baş sorumlusu fındık bahçeleri olmamakla birlikte, arazi kullanımındaki bu köklü değişiklik, diğer ortam şartlarının da uygun olduğu kesimlerde, heyelân oluşumunu desteklemiştir. Nitekim Sülük gölü heyelân sahasında fındık bahçeleri yanında tarla tarımının da yapılması, yüzey sularının zemine sızmasını kolaylaştırmıştır. Böylece zeminin bağ kuvveti zayıflamış ve yavaş kayma şeklinde cereyan eden kütle hareketleri süreklilik kazanmıştır<sup>25</sup>.

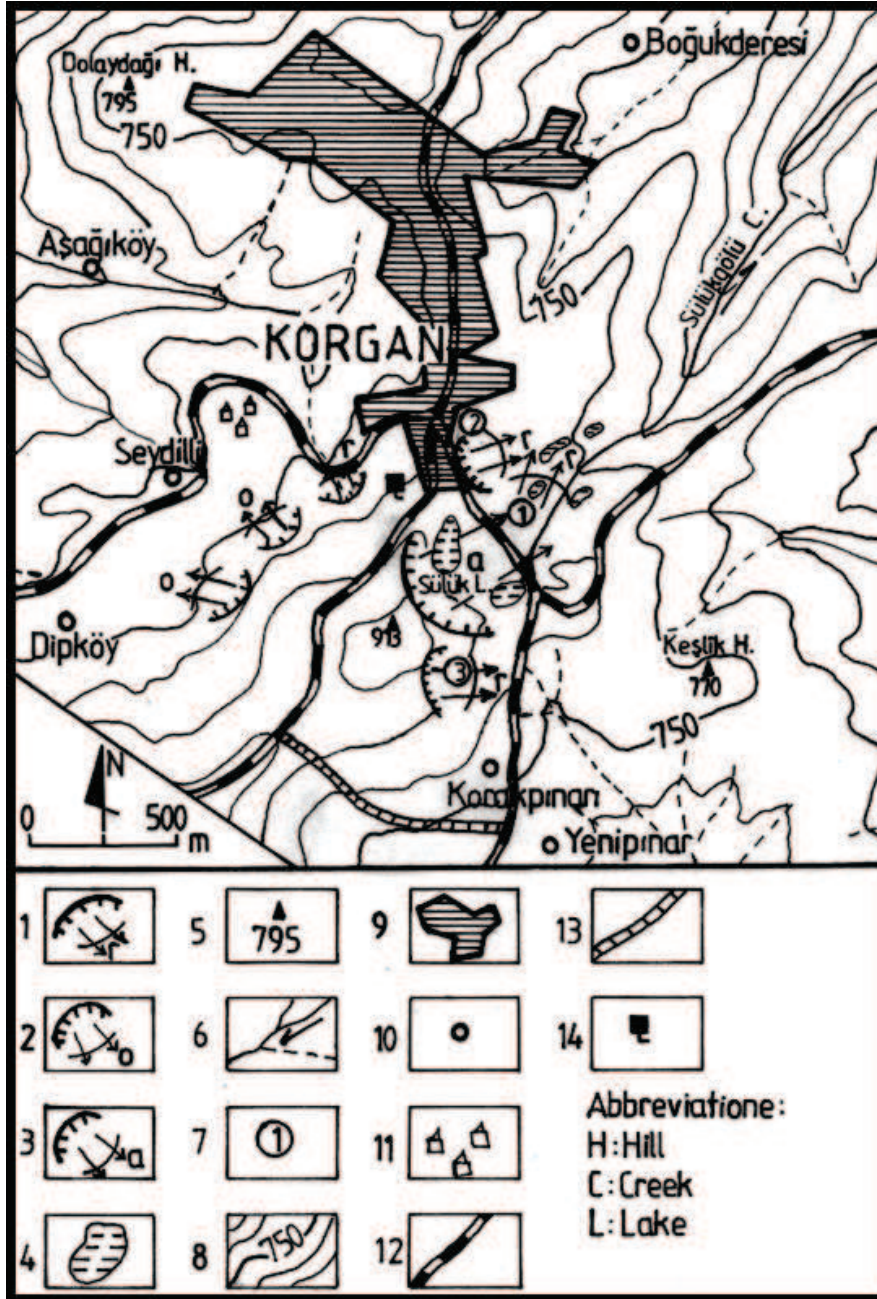
Yöredeki heyelânların önemli bir kısmı eski olup, ne zaman oluştukları hakkında kesin bir bilgi edinilememiştir. Bu eski heyelânlardan en önemlisi Sülük gölü heyelânıdır (Şekil 3). Bu heyelânın taç kısmı ile esas ayna önündeki Sülük gölü arasında yaklaşık 100 m'lik bir seviye farkı meydana gelmiştir. Heyelân sonrasında, esas ayna ve yan aynalarının gerisinde gerilme çatlakları oluşmuş ve daha yakın zamanlarda bu kesimlerde yeni göçmeler meydana gelmiştir. Nitekim 20 yıl kadar önce, güney yan ayna önünde böyle önemli bir göçmenin olduğu öğrenilmiştir.

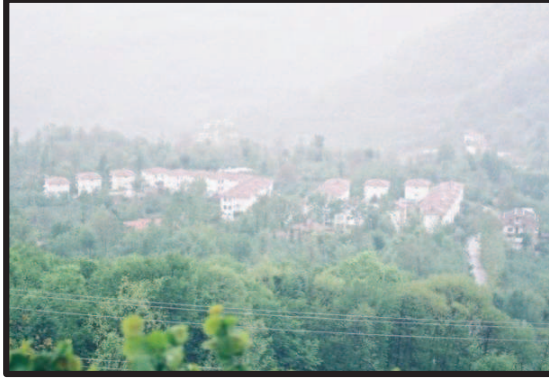
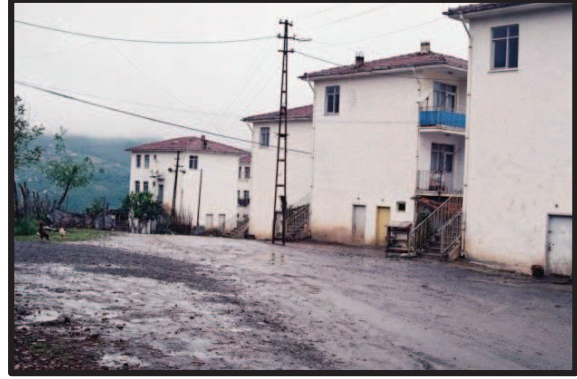
mahallesindeki bazı evler boşaltılmıştır. Afetzedeler, Seydilli mahallesi kuzeydoğusuna yapılan afet evlerine yerleştirilmiştir (Foto 6, 7).

Foto 6-7. Dipköy heyelanından zarar gören afetzedeler için yaptırılan evler.

**Dipköy heyelanları:** Dipköy mahallesinin kuzeydoğusunda yer alırlar (Foto 21, 22). Heyelanların konutlara zarar vermeye başlaması üzerine ilçe merkezi batısına 52 adet afet evi yaptırılmıştır. Heyelandan zarar gören afetzedeler bu evlere yerleştirilmişlerdir (bkz. Foto 6-7).
