# KIZILIRMAK DELTASI'NDA KIYI ÇİZGİSİ DEĞİŞİKLİKLERİNİN SONUÇLARI

## Özet

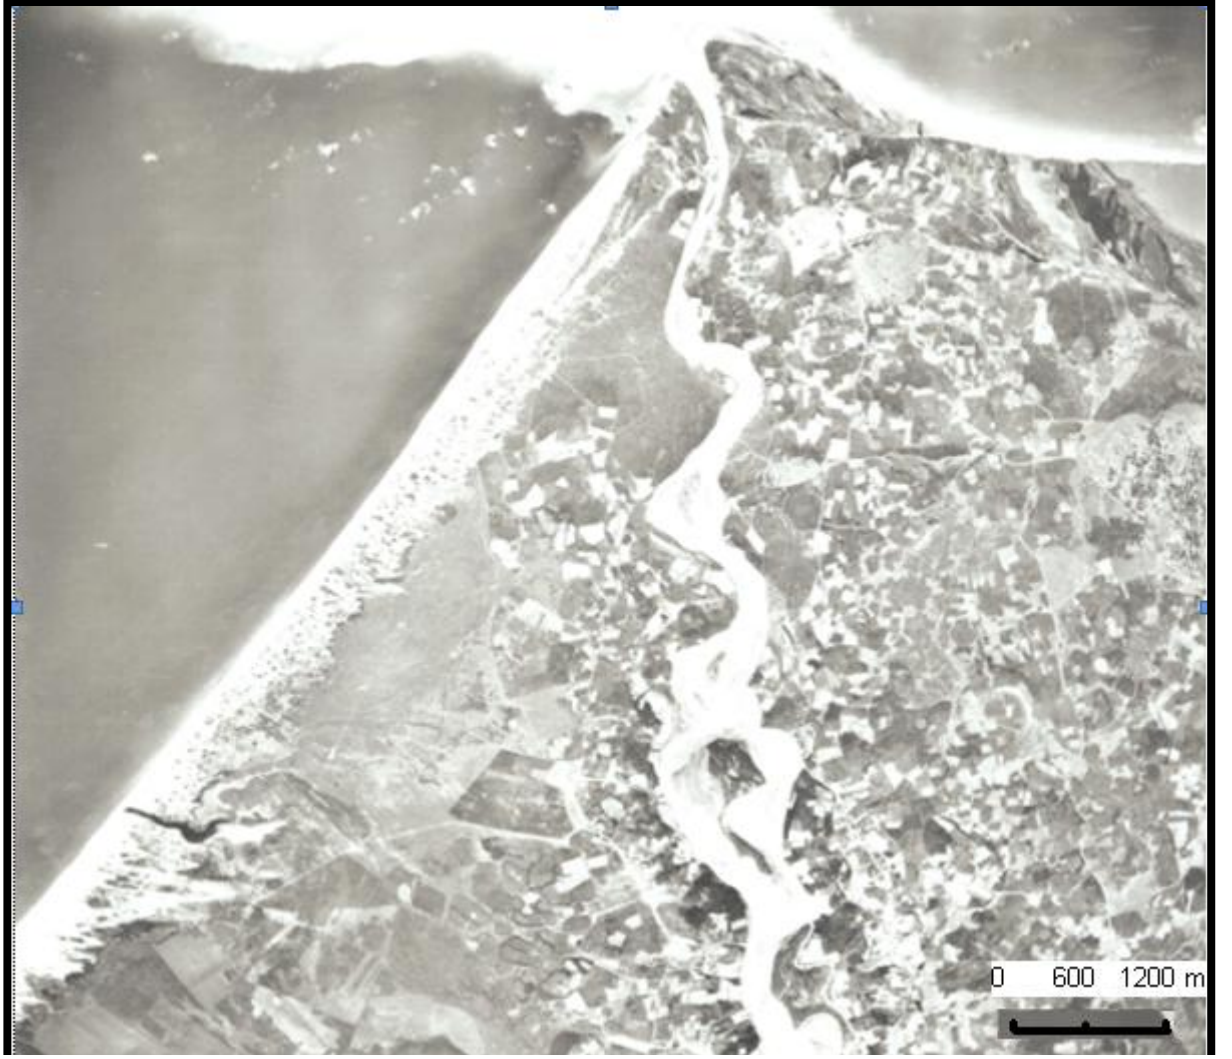
**Foto 1. Kızılırmak Deltası kuzey bölümünün 1956 tarihli hava fotoğrafı.**

Kızılırmak Deltası'nda kıyı çizgisindeki değişim 1956, 1988 ve 2005 yıllarına ait hava fotoğraflarının karşılaştırılmasında da belirgin olarak dikkat çekmektedir (Foto 1,2,3).

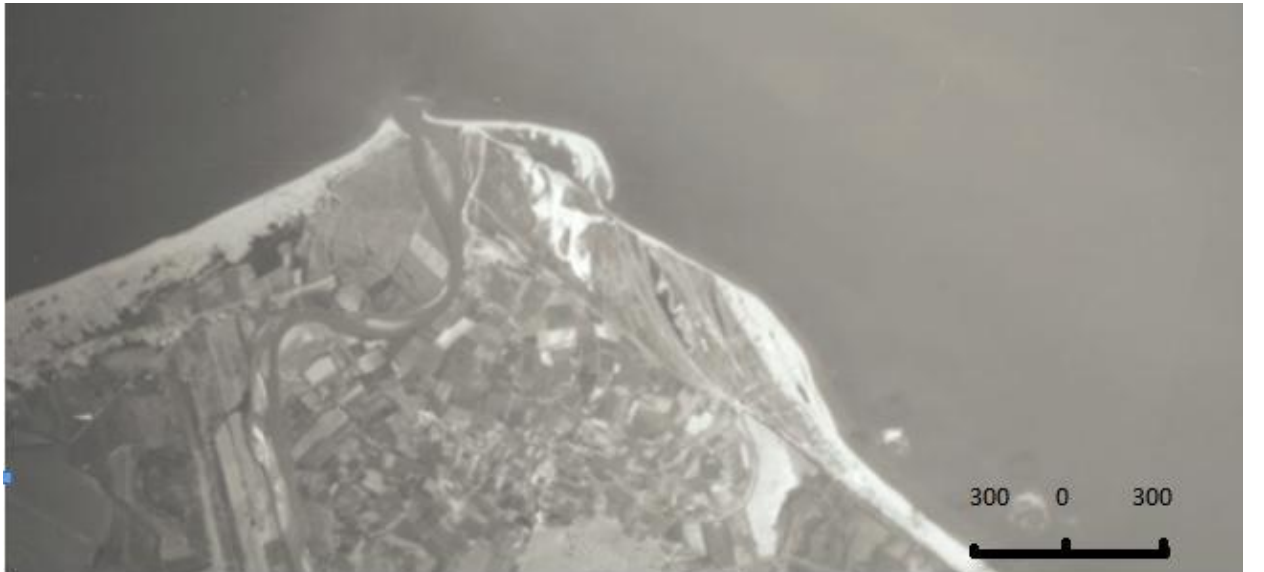
**Foto 2. Kızılırmak Deltası kuzey bölümünün 1988 tarihli hava fotoğrafı.**

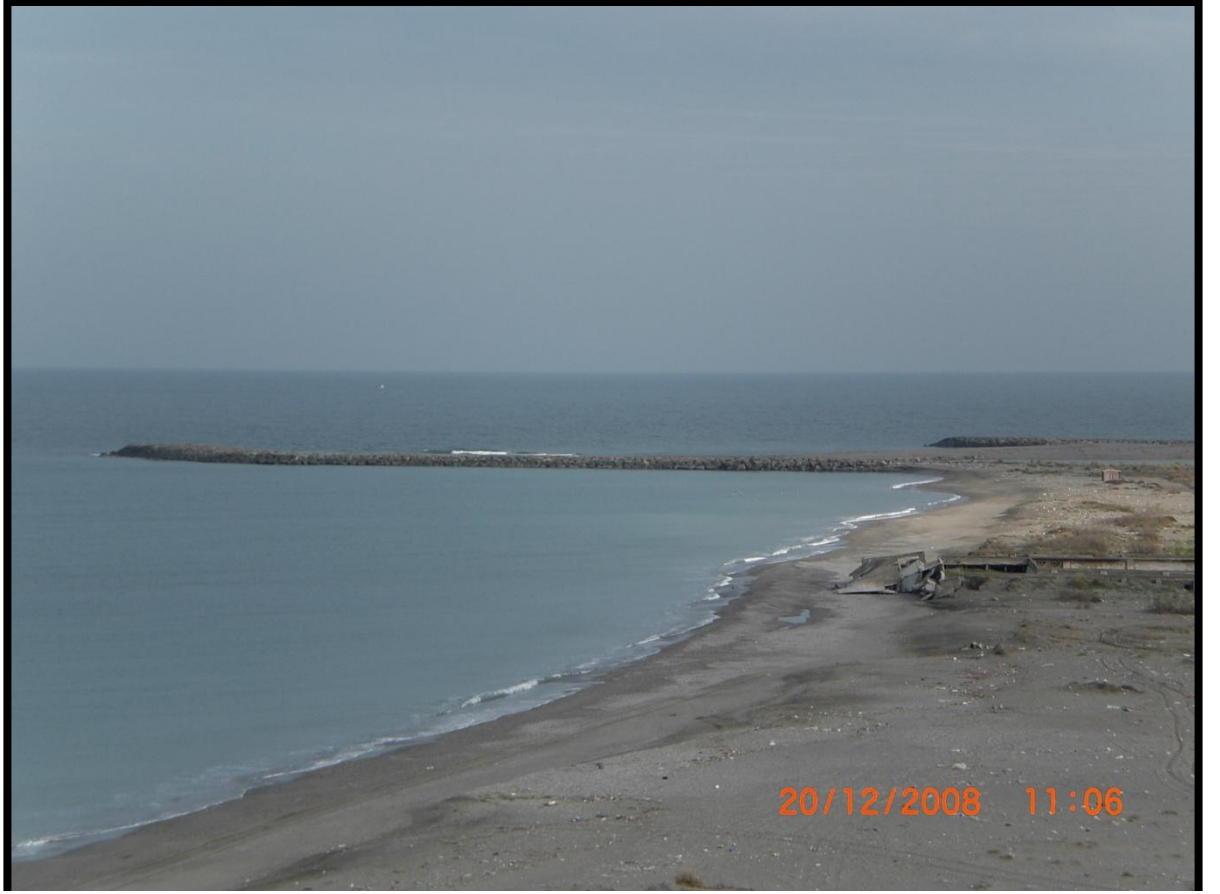
**Foto 4. 20.12.2008 tarihinde balık üretim tesisi ile kıyı çizgisi arasındaki mesafenin önceki yıllara göre oldukça azaldığı dikkati çekmektedir.**

Kızılırmak ağzının batısında yıkılmak üzere olan balık çiftliği ile kıyı çizgisi arasındaki mesafe gittikçe azalmıştır (Foto 4, 5). Nitekim 1988 yılında balık üretim tesisi ile kıyı çizgisi arasındaki mesafe 70 m iken, 20 Ağustos 2009 tarihinde yaptığımız ölçümlerde 6,90 m olarak bulunmuştur. 5 yıllık süre içerisinde yaklaşık 53 m gerileme dikkati çekmektedir. 10.4.2009 tarihinde ise artık dalgaların tesise ulaştıkları ve iyice tahrip ettikleri görülmektedir.

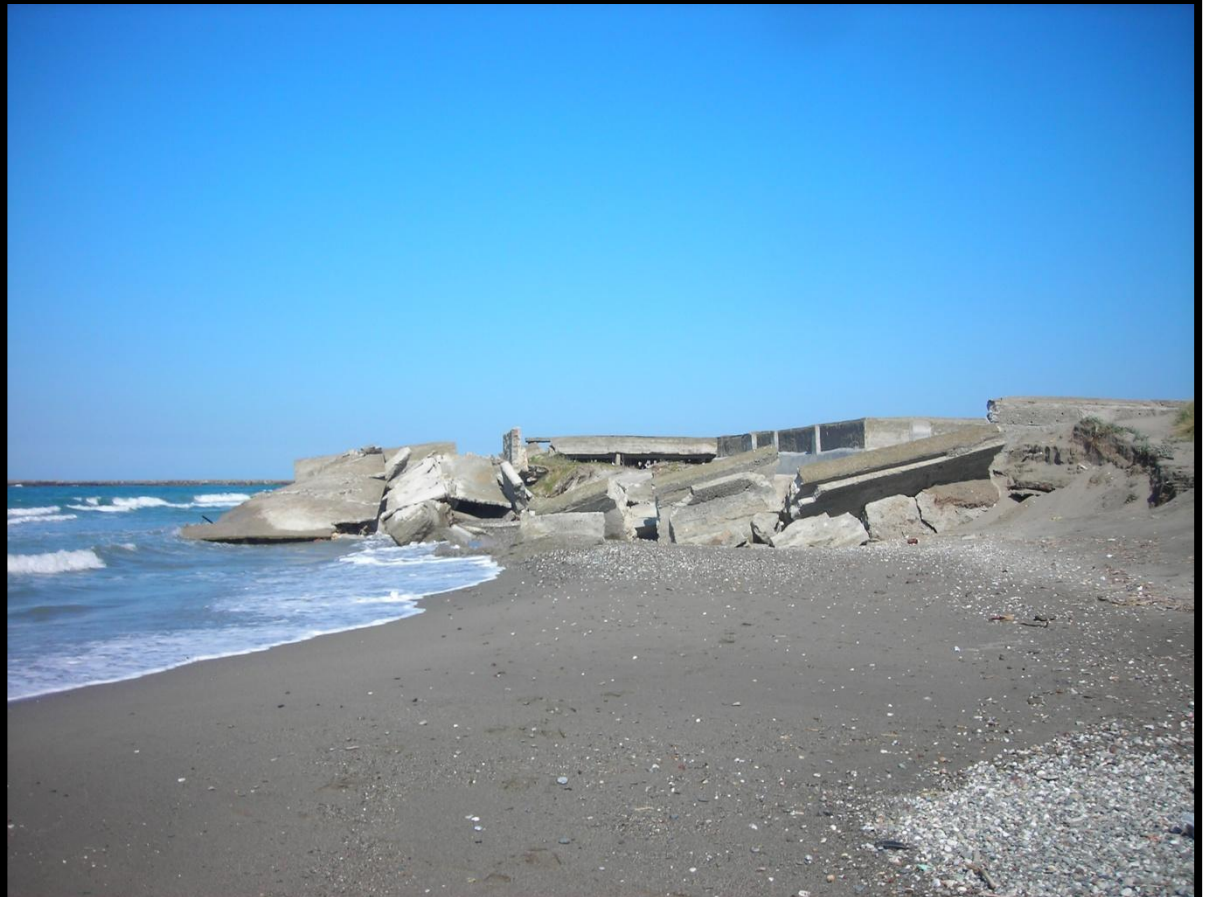
**Foto 5. 10.4.2009 tarihinde kıyı çizgisinin Kızılırmak'ın denize döküldüğü saha batısında yer alan eski balık üretim tesisine kadar ulaştığı gözlenmektedir.**

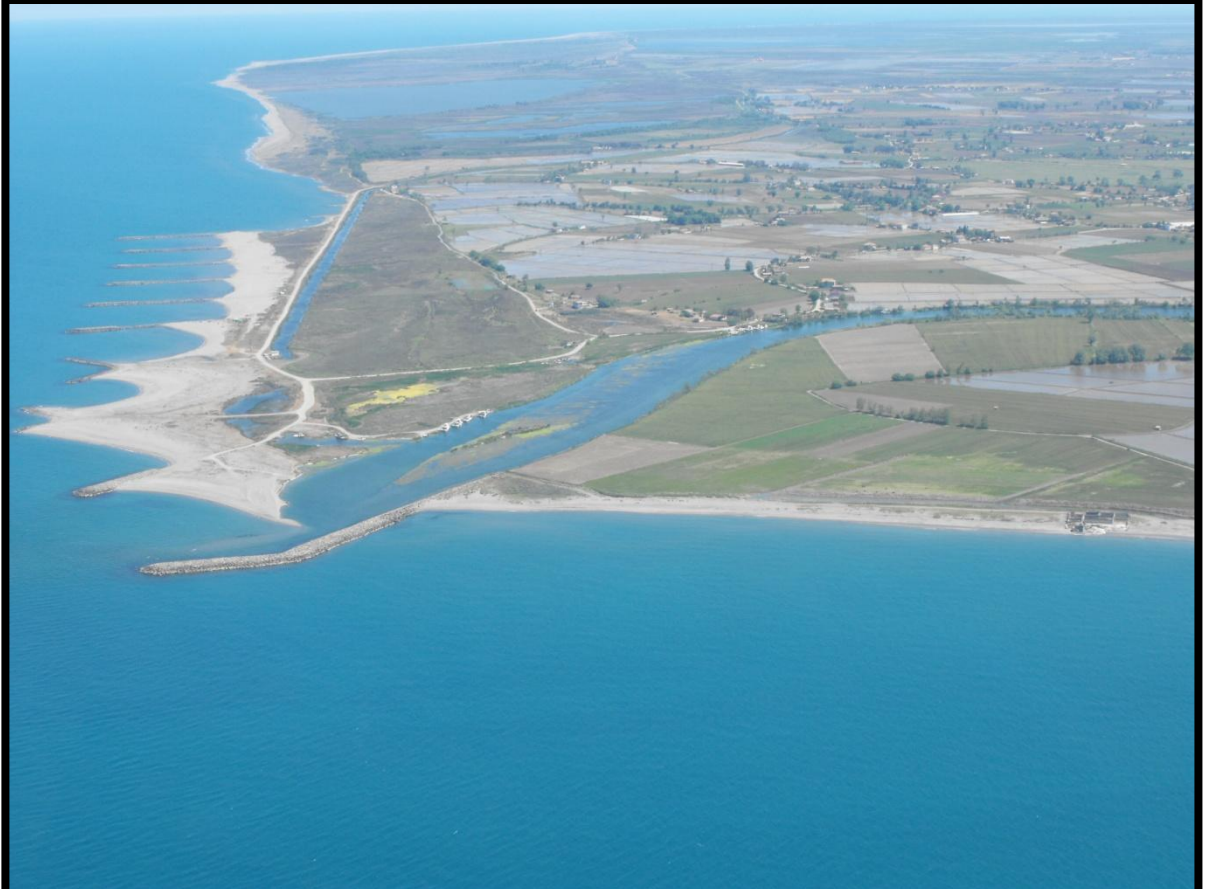
**Foto 6. Kızılırmak Deltası kuzey ucunda gerilemeyi durdurmak amacıyla inşa edilmiş mahmuzlar.**

1997 ile 2000 yılları arasında küçülme devam etmiş, 2000 yılından itibaren mahmuzların yapılmasıyla mahmuzların yapıldığı yerlerde küçülme süreci durmuştur (Foto 6). Ancak mahmuzların bulunmadığı daha doğu kısımlarda kıyı erozyonu devam etmiştir. 2004 ve 2005 yıllarında en doğudaki mahmuzdan doğuya doğru küçülmeler gözlenmiştir. Aynı şekilde 2008 yılına kadar DSI'nin yaptığı çalışmalara göre en doğudaki mahmuzun doğusunda önemli ölçüde kıyı çizgisi güneye doğru gerilemiştir.
