# **TERME ARAŐTIRMALARI**

## TERME İLÇESİNDE KIRSAL MİMARİ

#### **Terme'de kırsal mesken tipleri ve genel özellikleri**

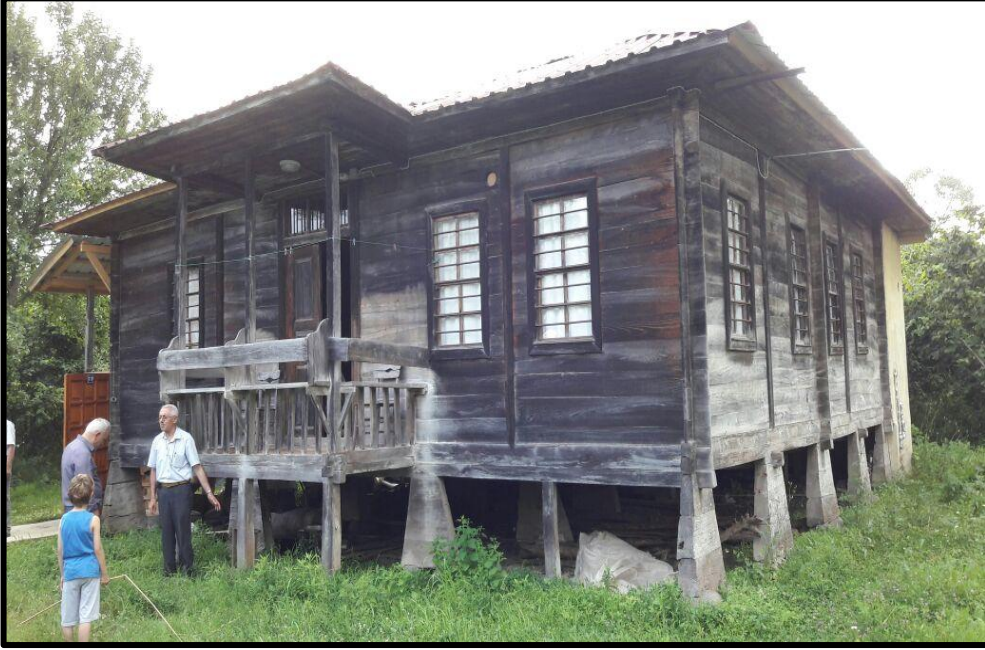
**Foto 1.** Evlerin tabanına koyulan taş ya da kütükler vasıtasıyla evler yükseltilerek alt kısımdan hava alması sağlanır (Foto: Mehmet Aydın).

Terme’de Karadeniz iklim tipi hâkimdir. Yıl boyunca yağışlı, mevsimler arasında sıcaklık farkı az olan yörede hava oldukça rutubetlidir. Bu nedenle evleri rutubetten korumak için, evler taşlar üzerine oturtularak toprağa temas etmesi engellenir. Evin altında bir metreye yakın bir boşluk, daimi hava dolaşımına imkân verir ve evi nemden korur (*Foto 1, 2*).

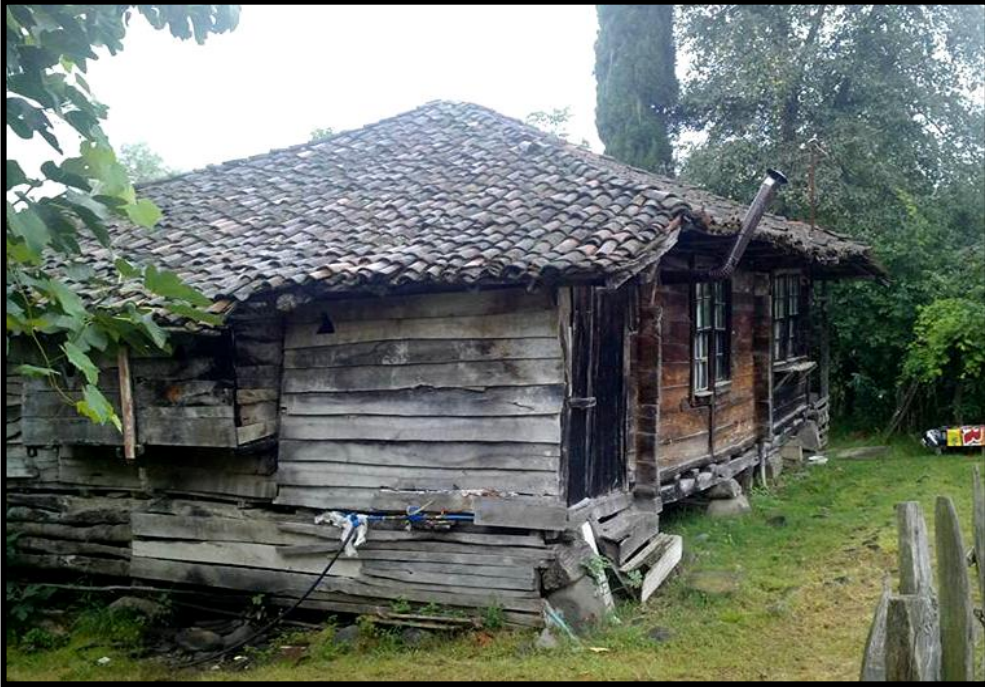
**Foto 2.** Evlerin tabanına koyulan taş ya da kütükler vasıtasıyla evler yükseltilerek alt kısımdan hava almasının sağlanması. Bu sistem aşırı yağışlardan sonra yer yüzeyinde su birikintileri oluştuğunda evin tabanının bundan zarar görmesini de engellemektedir (Anonim).

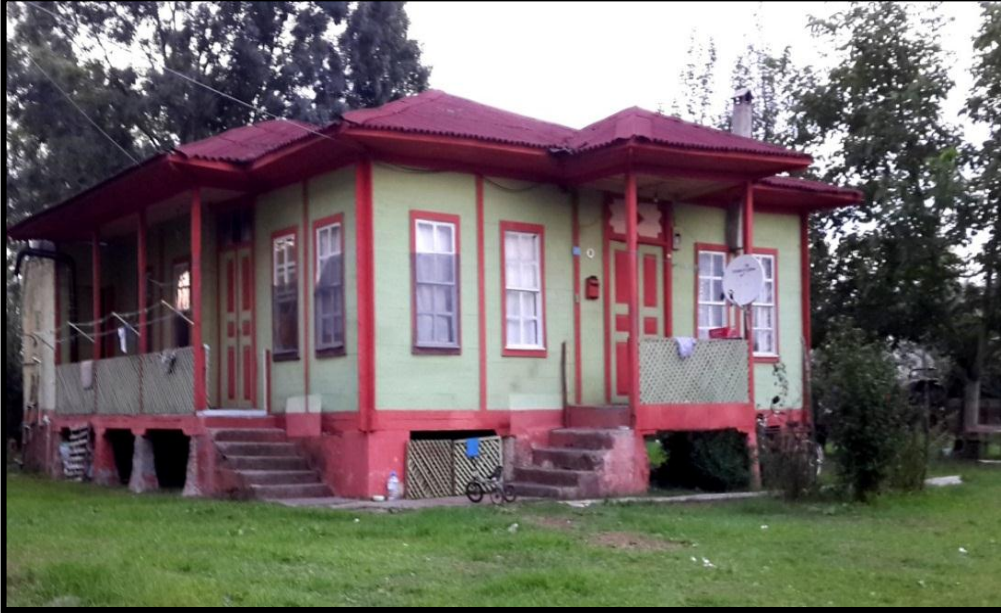
**Foto 3.** Evlerin su basmanı yüksekliđi eğim durumuna göre bir köyden diğetine değışiklik göstermektedir (Emiryusuf Köyü).

Evlerin yükseltilmesinde etkili olan faktörlerden biri de, ilçeyi adeta bir baştan bir başa kateden Terme Çayı’na yakın yerleşmelerde sık sık yaşanan taşkınardan evlerin korunabilmesidir. Topografik yapının mesken şekillenmesinde belirleyici olduğu bu evlerde köşelere ve ağırlığı çeken noktalara konulan taşlar, evin temelini meydana getirmiş ve evler bu taşların üzerine oturtulmuştur. Bu şekilde inşa edilen evlerde, evin yerden yüksekliği taşkın seviyesi hakkında da fikir vermektedir. Evlerin yapılacağı alanlarda evin dört köşesine tekabül eden yerler yaklaşık 1 metre kazılarak içine taş doldurulur. Taş doldurulduktan sonra üst kısma akarsu vadilerinden elde edilen ve *karataş* adı verilen direnci yüksek kayalardan seçilen yassı ve yüksek taşlar yerleştirilir. Bu taşların üzerine evin kirişleri konularak evin inşaatına başlanır. Bu taşlara ek olarak aralara da taş yerleştirilmektedir. Bazı evlerde ise doğrudan beton dökülerek evler yaklaşık 1 metre yükseltilmiştir (*Foto 3*). Bu evlerin topraktan yüksekliğinin belirlenmesinde su ve taşkınların yüksekliği de etkili olmuştur.

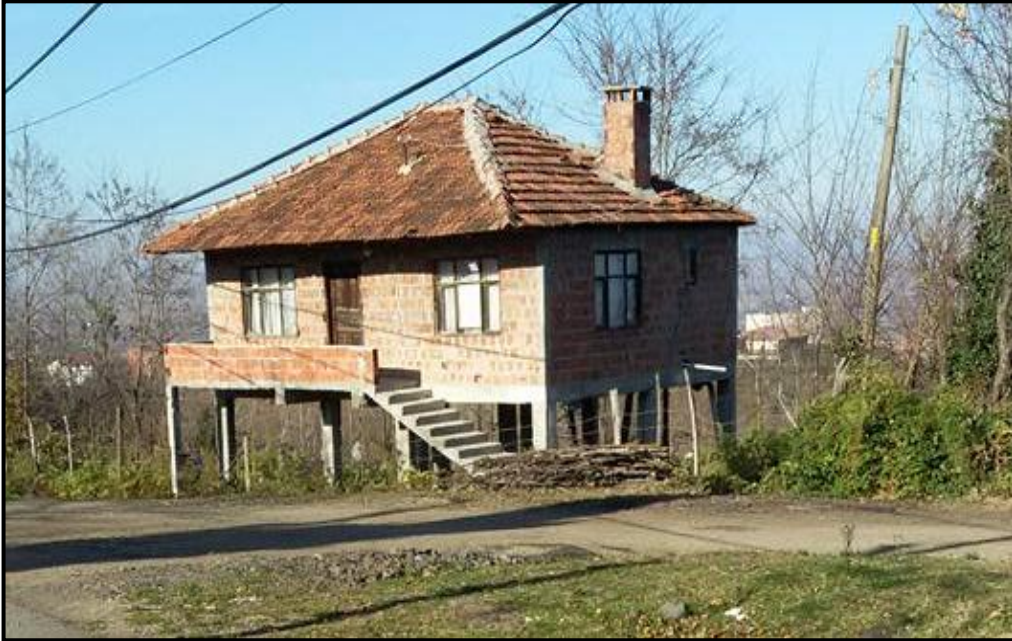
**Foto 4.** Bazlamaç mahallesi'nde beton kazıklar üzerine inşa edilmiş betonarme ev (Anonim).

Terme çevresinde iklimin ılıman özellik sergilemesi, evlerin taşlar üzerine inşa edildiği ve alt katı rutubetten korumak için boş bırakıldığı evlerde, alttan işleyecek soğukun dikkate alınmadığı görülür. Evlerin direkler üzerinde inşa edilmesi geleneği günümüzde inşa edilen kimi betonarme evde de sürdürülmektedir (*Foto 4*).

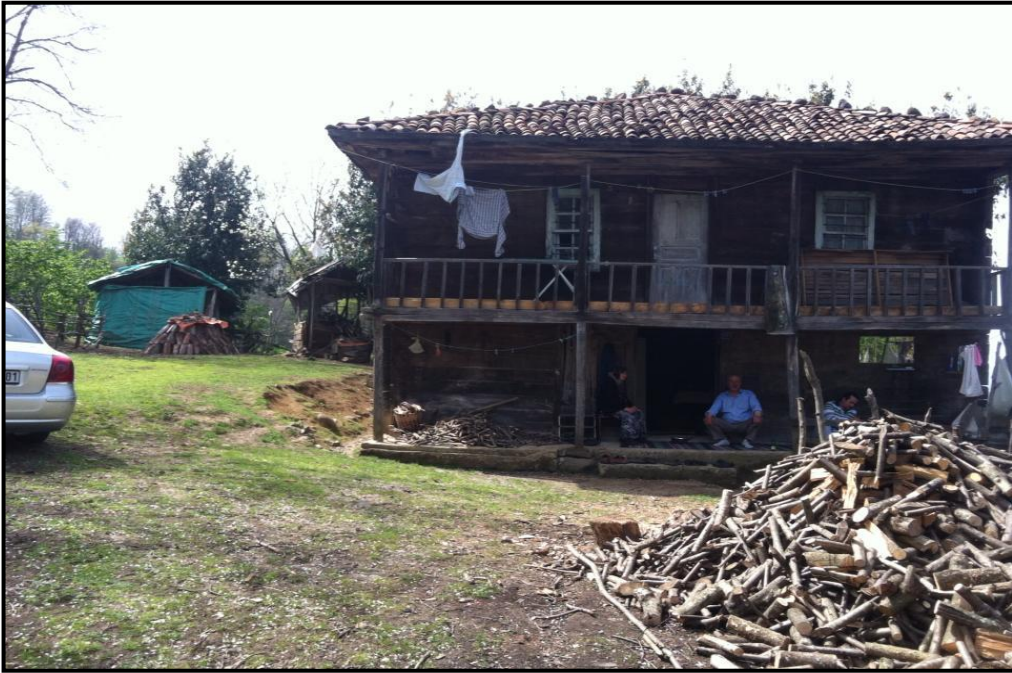
**Foto 5.** Evlerin ön kısmında balkonun altında oluşturulan alanda yağışlı havalarda da dinlenmek ve belirli faaliyetleri sürdürmek için yağışın etki edemeyeceği kuru alanlar oluşturulmuştur (Oğuzlu Köyü)(Anonim).

evlerin bir kısmı kuzeye bakmaktadır. Evlerin ön kısmında insanların yağışlı zamanlarda belirli faaliyetleri (Odun kesme, hayvanlara yiyecek hazırlama, çeşitli tamir işleri vb.) sürdürebilmesi için kuruluk alanlar bırakılmıştır (Foto 5).

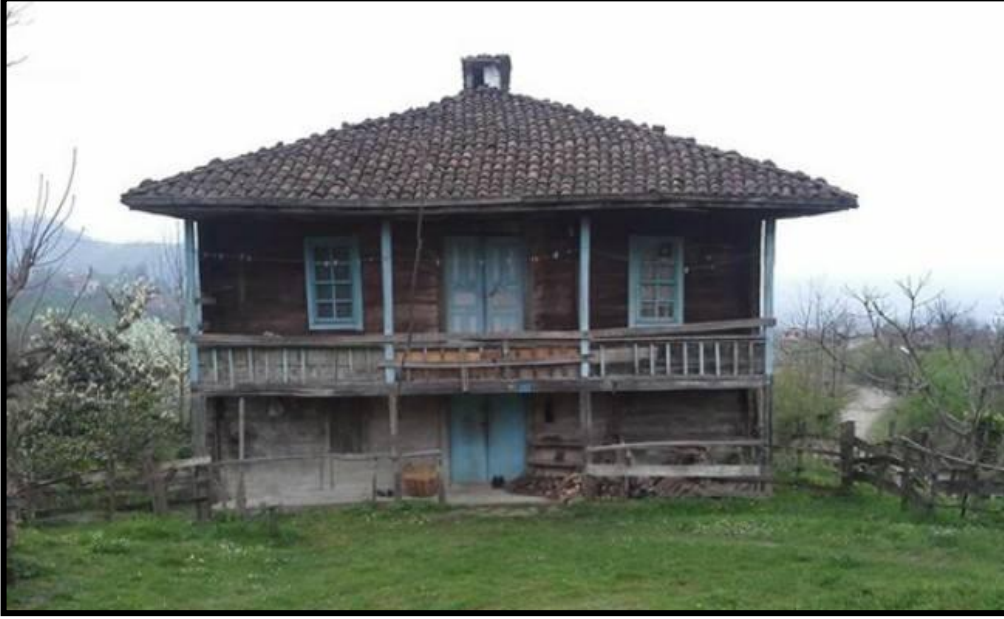
**Foto 6.** Çatısı dört omuz şeklinde kurulmuş ve saçakları yağmurdan korunaklı alanlar oluşturmak amaçlı uzun bırakılmış bir mesken (Anonim).

Geleneksel konutların tamamında eğimli çatı biçimi bulunmakta düz damlı evlere rastlanılmamaktadır. Yıl boyunca yağışlı iklimin etkisi ile çatı eğimli, saçaklar geniş tutulmuştur. Ahşap çatı örtüsünde de ana yapı malzemesi olmuştur. Meskenlerin çatı şekli dört omuzdur (Foto 6). Bu çatı şekli rüzgara ve kar yüküne karşı dengelidir. Önceleri çatı örtüsü olarak ova köylerinde saz ve kamışlar, yüksek köylerde ise çam ağaçlarından ince parçalara ayrılarak oluşturulan hartamalar kullanılmıştır. İlerleyen yıllarda kiremitlerin yaygınlaşmasıyla özellikle oluklu kiremitler tercih edilmiştir. Yağışların fazla olması çatılarda saçakların geniş olmasına (50-90 cm) ve çatı şekillerinin suyu en kısa zamanda boşaltmayı sağlayacak şekilde olmasına neden olmuştur. Saçakların geniş olması ahşap duvar yüzeylere yağış gelmesini engelleyerek duvarların ömrünü uzatmaktadır. Çatı boşluğu kimi evlerde depo görevi görmektedir. Evler çatı kısımlarındaki açıklıklarda da sürekli hava alarak rutubet azaltılmaktadır. Ahşap yığma evlerde, genelde sofalarda ve önemsiz mekanlarda tavan kaplaması yapılmamıştır.

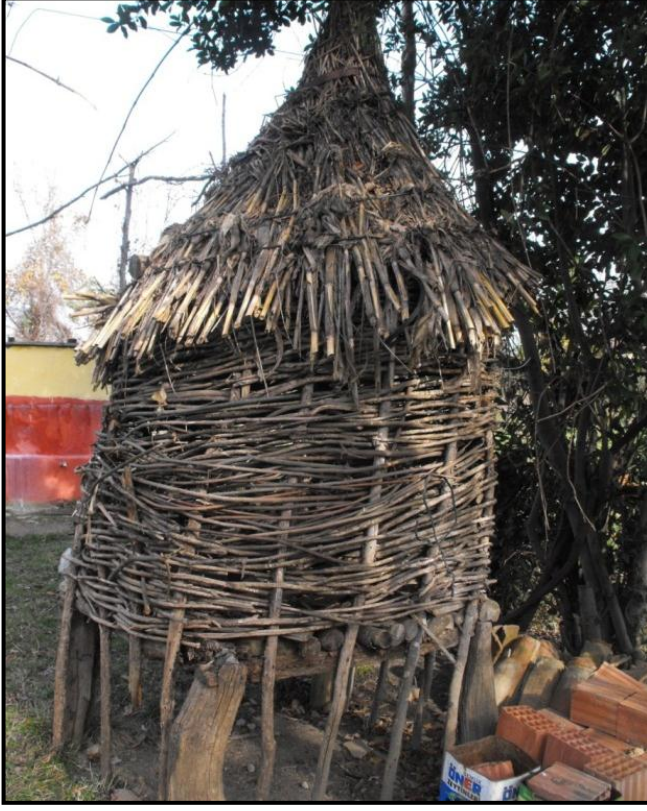
**Foto 7.** Mısır sereni. (Anonim).

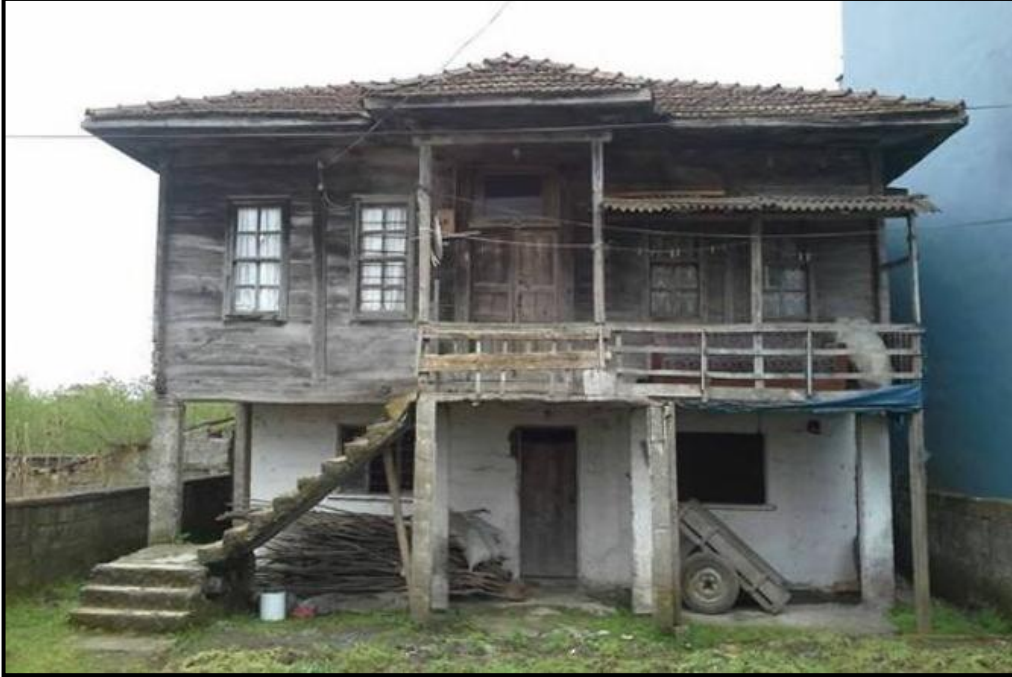
**Foto 8.** Alt katı briket tuğla üst katı ahşap yığma şeklinde inşa edilmiş bir ev (Anonim).

Daha yükseklerde ise iki katlı evlerin sayısı oldukça fazladır. Bu iki katlı evler de kendi içlerinde iki kısma ayrılabilir. Kıydan ortalama 200 metre yükseklikte yer alan düzlüklerde evlerin alt katı taş ve briket karışımından meydana gelmektedir (Foto 8). Daha yükseklerde ise evlerin alt bölümü belirli bir seviyeye kadar taş ile örüldükten sonra ahır bölümü kütük yığma sistemle inşa edilmiştir (Foto 9). Birinci kattaki bu farklılıktan sonra her iki yükseklikte de ikinci kat ahşap yığma sistemde inşa edilmiştir. Bu evlerin alt katlarında ahırlar yer almaktadır. Ahırlarda, havalandırma ve hayvan dışkılarının dışarı atılmasını sağlayan pencereler bulunmaktadır. Yalnız genellikle evlerin içinden ahıra açılan bir kapı bulunmamakta, harici bir kapıdan ahıra ulaşım sağlanmaktadır.

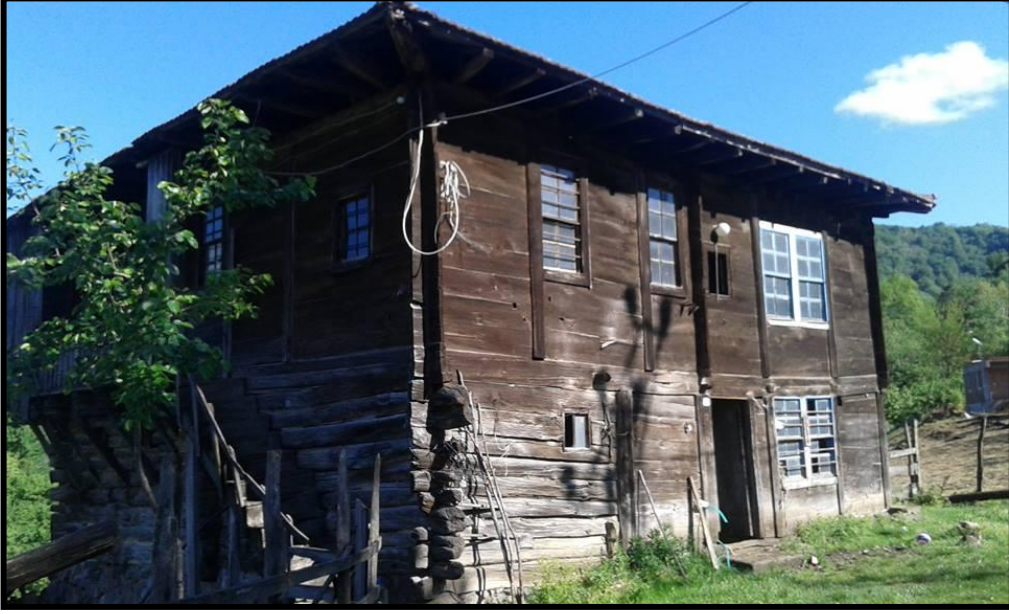
**Foto 9.** Ahır bölümü kütük yığma sistem ile inşa edilmiş bir ev (Anonim).

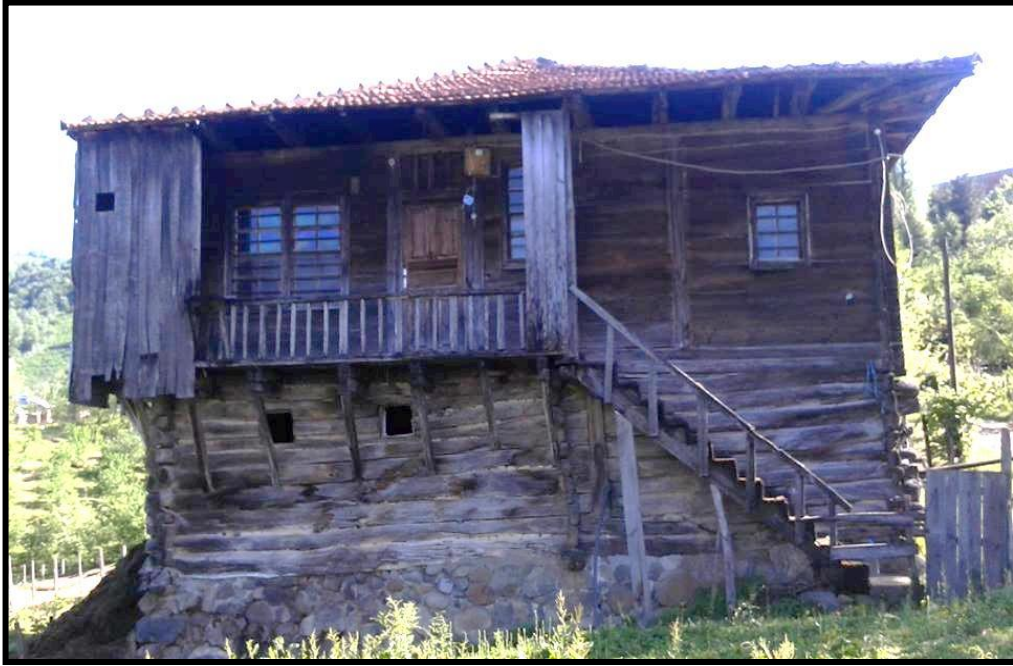
**Foto 10.** Tuvalet ve ahır pencerelerine sürekli hava akımı sağlayarak kokuyu engellemek amacıyla cam yerleştirilmemiştir (Anonim).

Tuvaletin pencere bölümüne bazı evlerde çerçeve ve cam koyulmaz (Foto 10). Sadece kerestelere açılan boşluklar pencere görevi yapar. Evlerde güneş almak için özel önlemler alma ihtiyacı duyulmamıştır. Hatta kimi yerlerde evler, deniz yönüne (aydınlık ve açık yön) bakmaları amacıyla özellikle kuzeye dönük inşa edilmiştir.

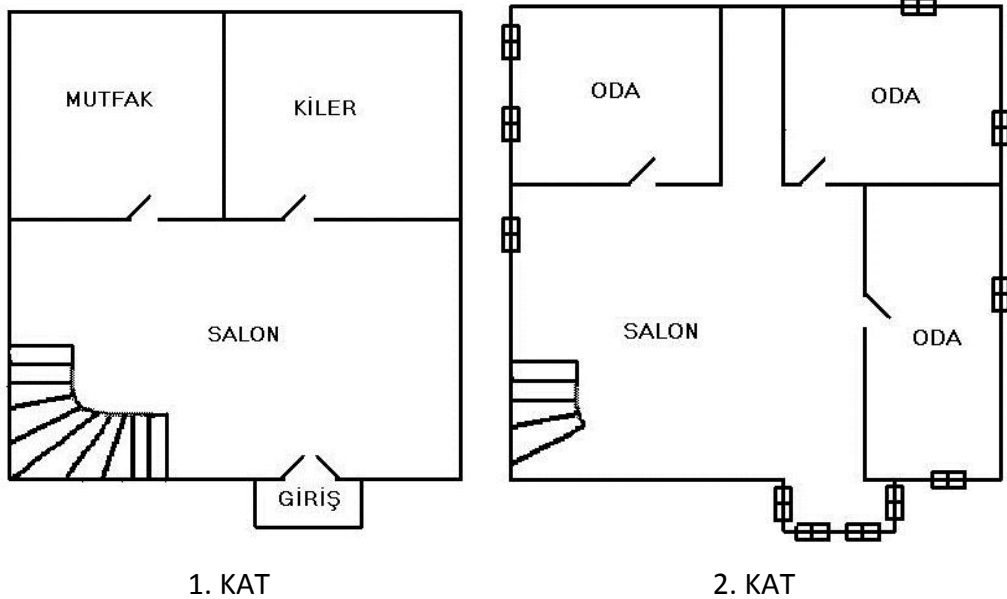
**Şekil 2-3.** Terme İlçesi Şeyhli Köyü İzzet Erken Evi.

Yapılar küçük olmasına rağmen mekanlar yeme-içme, oturma ve yatma gibi birçok fonksiyona hizmet etmektedir. Evlerin birçoğunda giriş kısmında, yalnızca oturma amacına yönelik düzenlenmiş ortak bir mekan olan salon bulunmaktadır (Şekil 2-3). Genelde mutfak dahil tüm odalar salona açılır. Girişe yakın olduğu için bu mekan yaz mevsiminde oturma amaçlı kullanılsa da kış mevsiminde soğuk olduğu için kullanılmaz. Özellikle kış mevsiminde sıcak olması nedeniyle mutfak gerektiğinde yatma amacıyla da kullanılabilir.

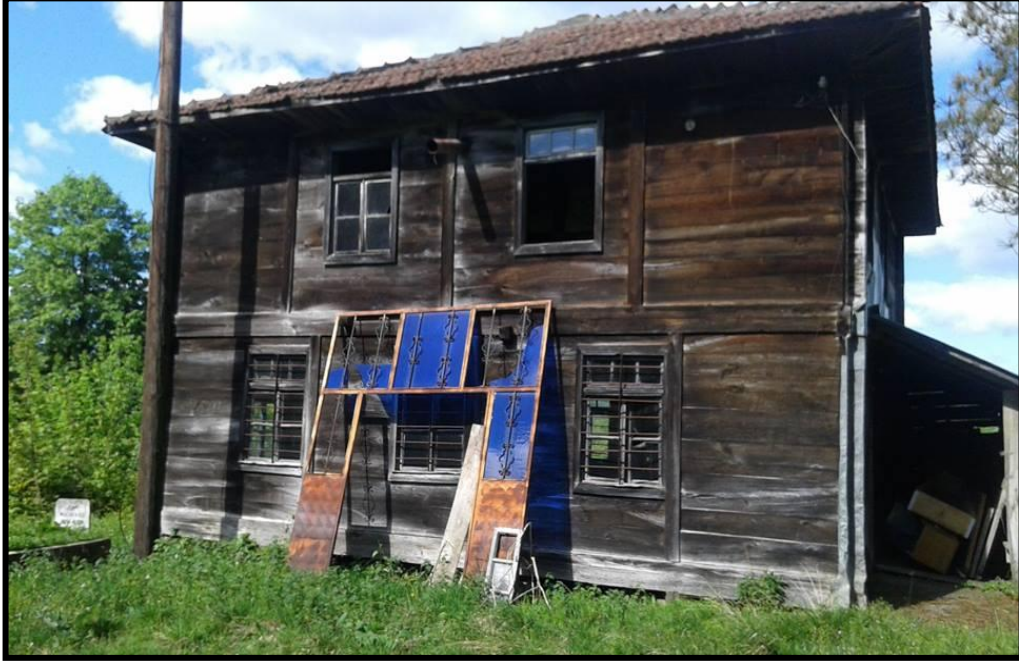
**Foto 11.** *Tamamı ahşap yığma sistem ile inşa edilmiş meskenlerden biri.*

İç koridorlu evlerde evin ortasında, her iki giriş kapısını birleştiren bir koridor vardır. Odalardan biri mutfaktır. Ancak burada oturulmamakta yalnızca geçiş amaçlı kullanılmaktadır (Foto 11). Koridor sayısı kimi evlerde ikiye çıkartılmıştır (Şekil 4-5).

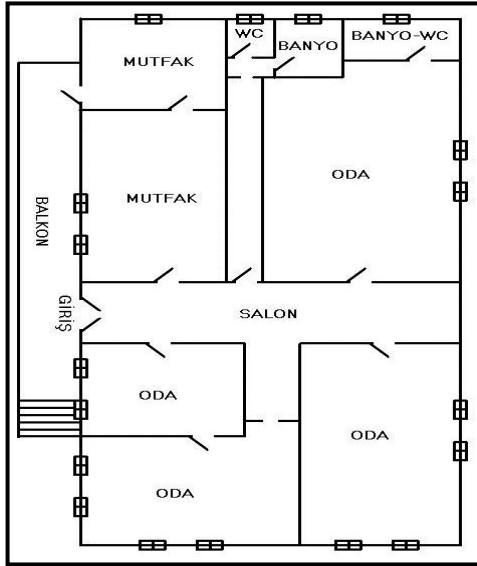
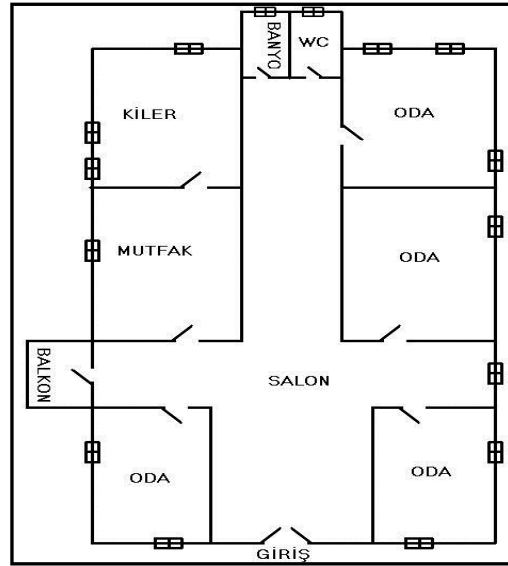
**Şekil 4.** *Terme İlçesi Köybucağı Köyü  
Mahmutoglu Cemal Güven Evi.*

**Şekil 5.** *Terme İlçesi Şeyhli Köyü  
Dursunoğlu Yaşar Şen Evi.*

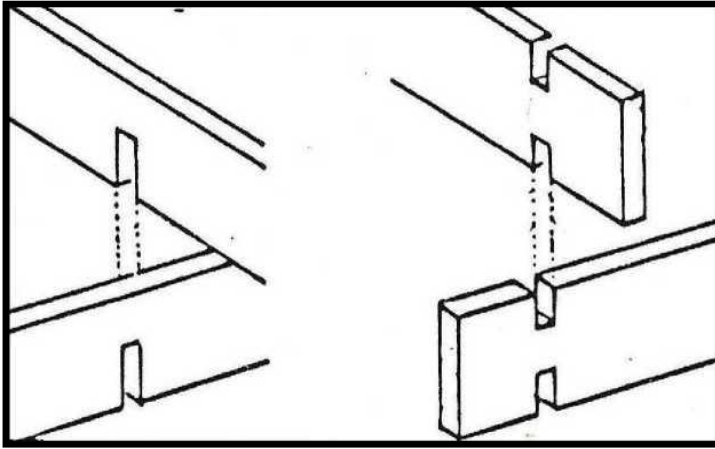
**Şekil 6.** Kurtboğazı geçme yöntemi (İnanç, 2010:58).

**1. Ahşap Yığma Sistem:** Ağaçların doğal halde ya da belirli ebatlarda tahtalar haline getirildikten sonra birbiri üstüne konması ve köşelerinin kurtboğazı geçme tekniği ile birleştirilmesidir. Bölgede yer alan yığma sistemde sadece evlerin ahır kısmında ve samanlıkların inşasında ağaçlar işlenmeden yani kütük yığma sistem halinde inşa edilmiştir. Evlerin yaşam alanını oluşturan kısımlarda biçilmiş tahtalar kullanılmıştır. Bu tahtalar 7-10 cm kalınlıkta 20-25 cm genişliktedir. Köşelerde genellikle boğaz (geçme) sistemi olarak kurt boğaz kullanılmıştır. Bu sistemde yatay olarak üst üste dizilen yapı malzemeleri köşelerde belirli ölçü ve oranlarda açılan boşluklar vasıtasıyla üst üste geçmektedir. Bu kısımlarda yaklaşık 15-20 cm'lik bir çıkıntı oluşmaktadır (Şekil 6).

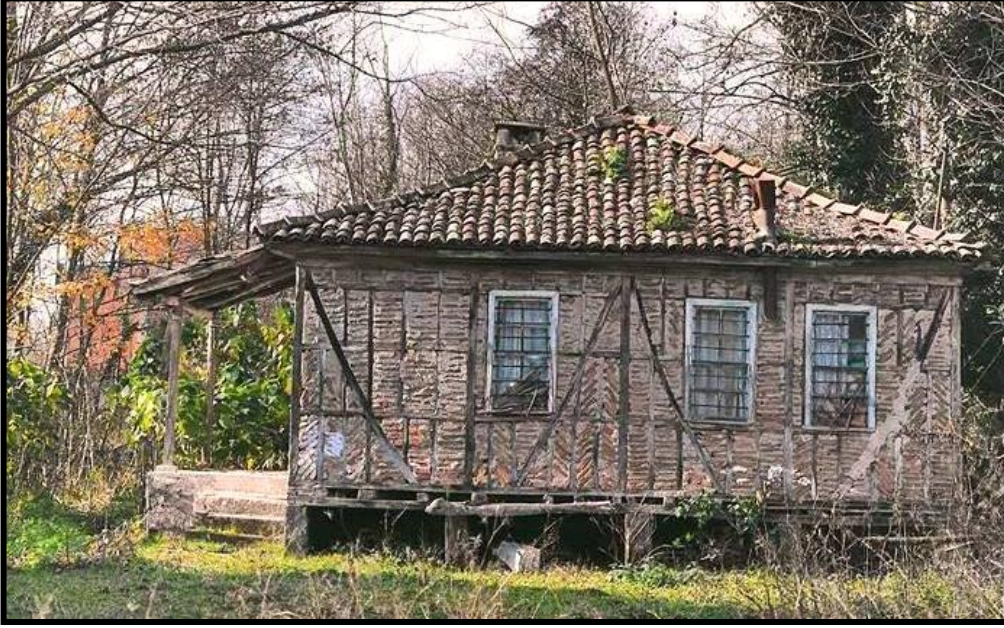
**Foto 12.** Ahşap karkas (iskelet), tuğla dolgu olarak inşa edilen bir mesken (Anonim).

**Ahşap Karkas Sistem:** Temel üzerine ahşapların çatılarak taşıyıcı bir sistem oluşturulmasıdır. Ahşap taşıyıcı sistemin içi tuğla ile doldurulmaktadır (Foto 12). Bu sistemde evin nasıl inşa edildiği, nasıl ayakta durduğu cephede açıkça gözlenmektedir. Eski dönemlerde sıvasız tuğla olarak yapılan dolgular, zamanla özgün karakterini yitirmiş ve duvar yüzeyleri sıvanmıştır. Kıyı şeridinde görülen ahşap, taş karışımı dolgular ya da ahşap kaplamalar yerine, iç kesimlerde bağdadi kırıklı sıvanın dış yüzeye girmesiyle Karadeniz bölgesi evleri farklı bir görünüş kazanmıştır (Çobancoğlu, 1998).

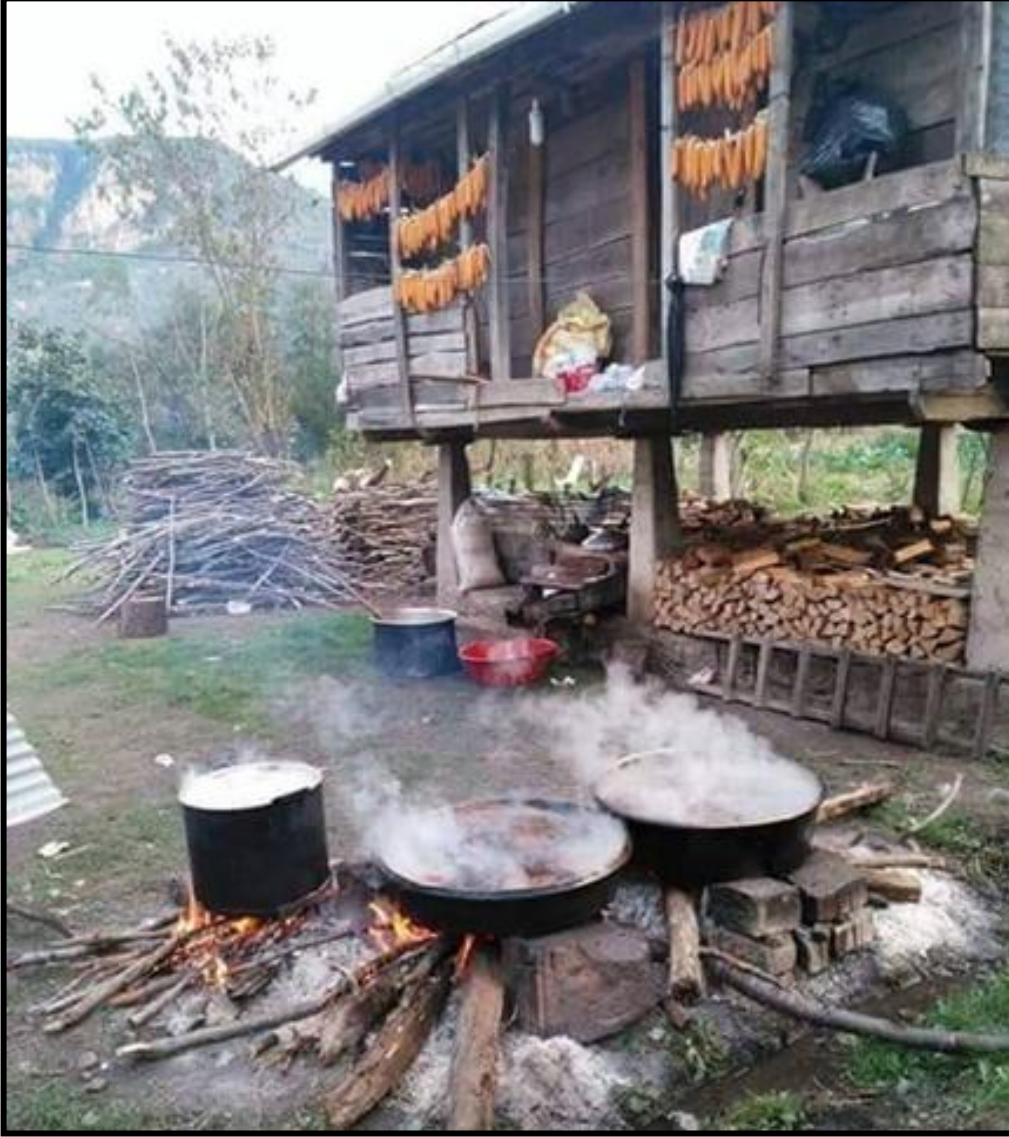
**Foto 13.** Serenderlerin içine yiyecek depolandığı gibi alt kısmı da odun ya da tarım araçlarının muhafazası için kullanılır. Ayrıca serenderler alt kısımlarındaki boşluk vasıtasıyla yazın sıcağın, yağışlı zamanlarda da yağıştan korunarak belirli faaliyetleri yürütme imkanı sağlar (Anonim).

Yörede uzun yıllardır kullanılan ve seren / serender / serander / ambar olarak isimlendirilen yapılar; ahşap malzemesi, geçme detayları, alaturka kiremidi ve çardağı ile inşalarında neredeyse evlere verilen değer kadar önem verilen yapılardır (Foto 13). Genellikle 4 ayak üzerine yerden 1,5-2 m yüksek olarak yapılır ve seyyar merdivenle çıkılır. Ayakların serenderin alt tabanı ile kesiştiği yere yakın fare ve benzeri kemirgen, sürüngen ve diğer zararlı canlıların ulaşmasını engelleyen geniş yassı taşlar kullanılır. Günümüzde bu taşların yerini bazı yerlerde geniş tepsiler veya yuvarlak kesilmiş düz saclar almıştır. Serenderler çok amaçlı yapılardır; Serenderler yörede kışlık yiyeceklerin ve özellikle geçmiş dönemde en önemli gıda maddesi olan mısırın saklandığı mekanlardır. Serenderlerin alt kısımlarındaki boşluklar kışlık odun depolama yeri olarak kullanıldığı gibi, tarım araçlarının muhafaza yeri olarak da kullanılır. Ayrıca serenderler alt kısımlarındaki boşluk vasıtasıyla yazın sıcakta gölgelik olarak, yağışlı zamanlarda da yağıştan korunarak odun kesme, çamaşır yıkama vb. belirli faaliyetleri yürütme imkanı sağlar.

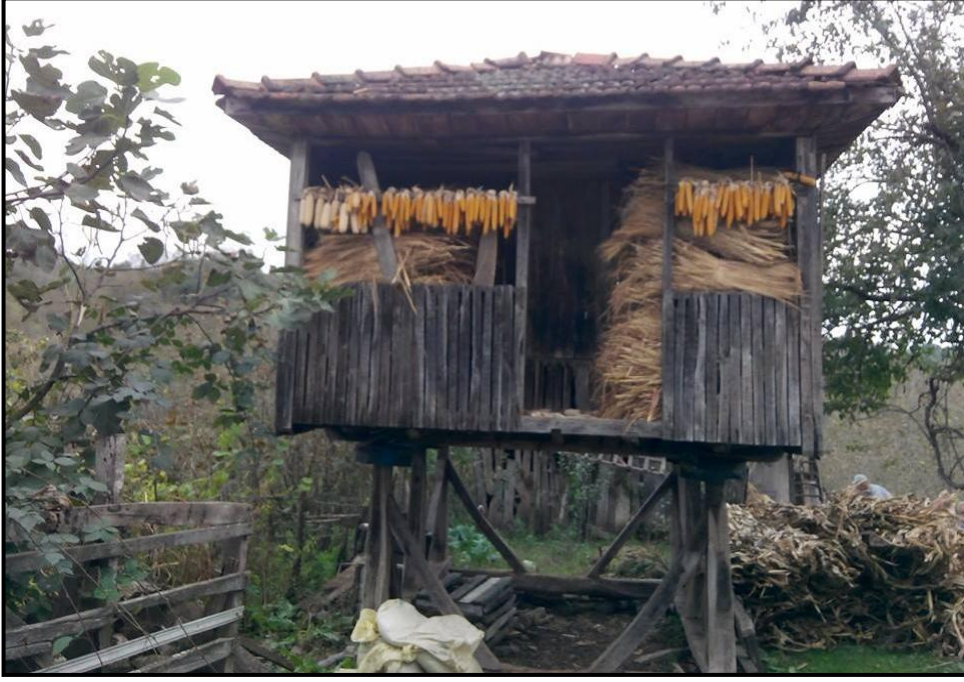
**Foto 14.** Serenderler yörede kışlık yiyeceklerin ve özellikle geçmiş dönemde en önemli gıda maddesi olan mısırın saklandığı birimlerdir. Bu sebeple ayakların üst kat ile birleştiği kısma koyulan silindir şekilli taşlar vasıtasıyla farelerin bu yiyeceklere ulaşması engellenir (Anonim).

Serenderler (ambarlar) ait oldukları evin etrafında, bazen önde bazen arkada veya yanda yer alır. Serender, serin havadar yer anlamına gelmektedir. Özellikle mısırın muhafaza edilmesi için kullanılmıştır. Ambarın döşeme ve tavanları ızgara şeklindedir ve gene havalandırma maksadı ile duvarlarda yer yer hava delikleri bırakılır. Gayet geometrik bir düzeni, statik görünüşü olan serenderlerde bu hava delikleri bir fantezi unsurudur (Foto 14, 15).

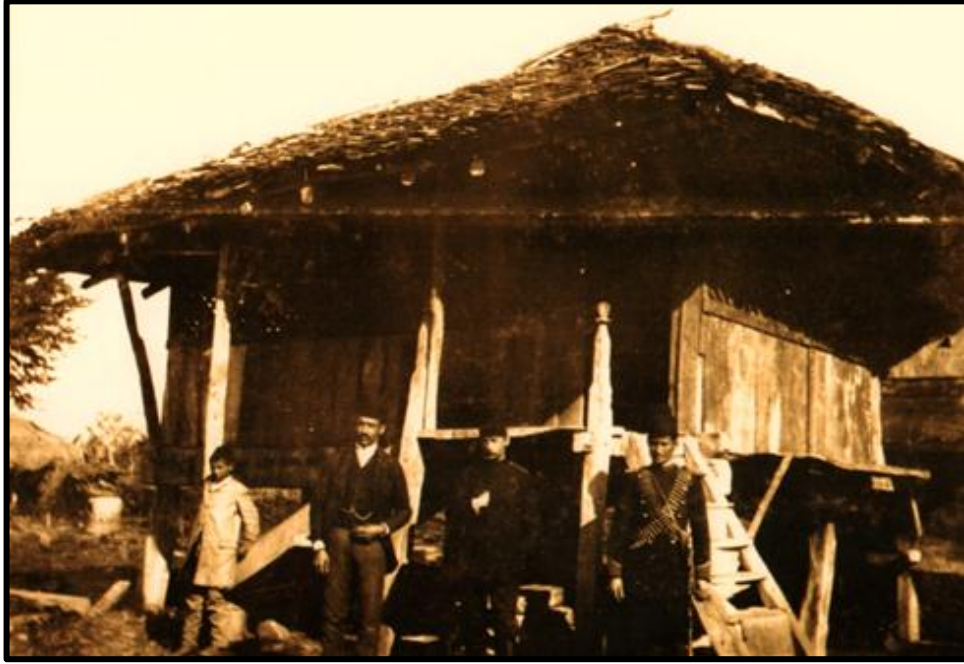
**Foto 15.** II. Abdülhamit Arşivi'nde yer alan Terme İmamalisi Köyü'nde bir serender (Yılmaz-İpek, 2009).

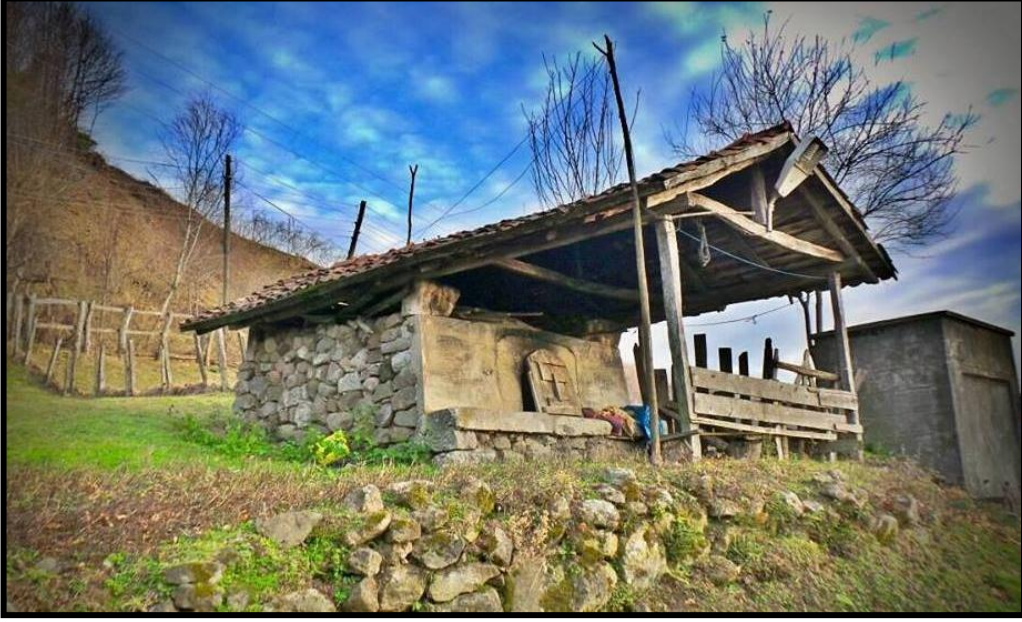
**Foto 16.** Çevreden temin edilen taşlarla inşa edilen bir fırın (Anonim).

Fırınlar ise genellikle konutların yola açılan ön avlularında yer alır. Avlularda tarım ürünlerini kurutmak amacıyla kurulmuş harmanlar bulunur. Ayrıca eklenti halinde kümesler ve samanlıklar da bunlara eşlik eder (Foto 16, 17). Hayvancılığın yapıldığı köylerde evlerin yanında mısır saplarından ve otlardan oluşan yığınlar bulunur. Bunların yanma ihtimaline karşı meskenlerle aralarında mesafe bırakılmıştır.

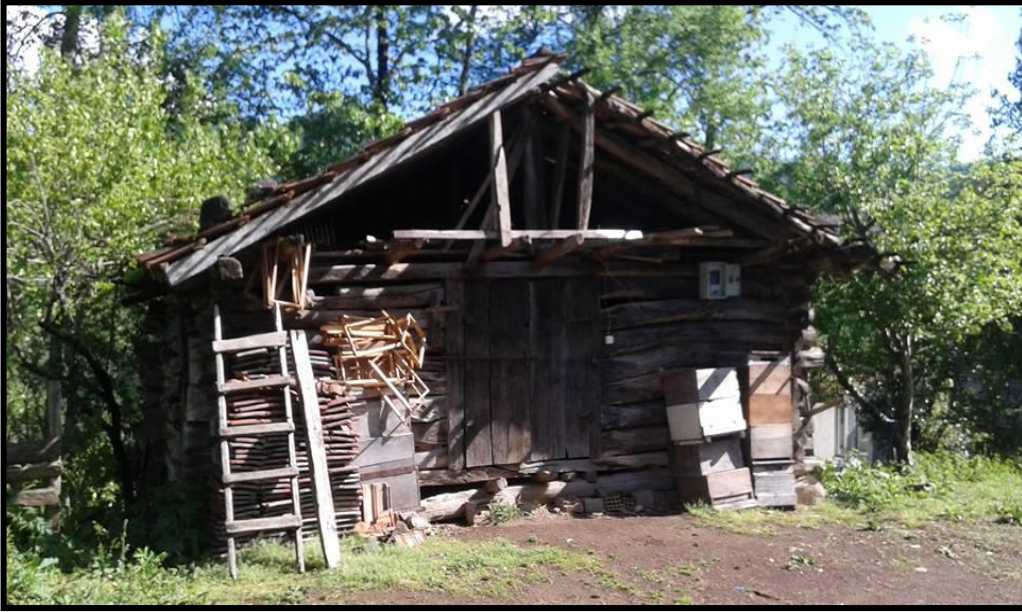
**Foto 17.** Ahşap kütük yığma sistemi ile inşa edilen bir samanlık (Anonim).
