# YURTDIŞINA GÖÇÜN KIRSAL MİMARİDEKİ DEĞİŞİM ÜZERİNE ETKİLERİ; AYANCIK-TÜRKELİ YÖRESİ ÖRNEĞİ (SİNOP)

Cevdet YILMAZ<sup>1</sup>

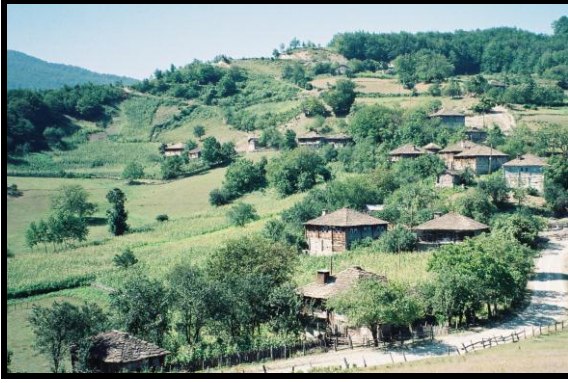
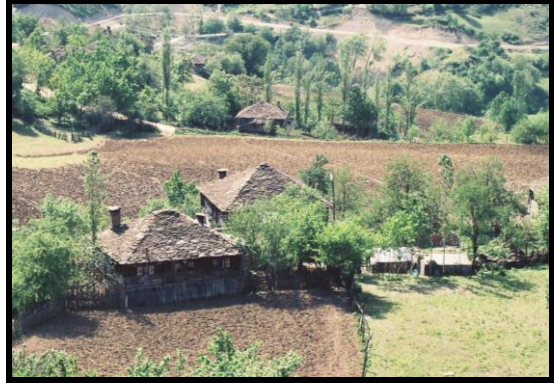
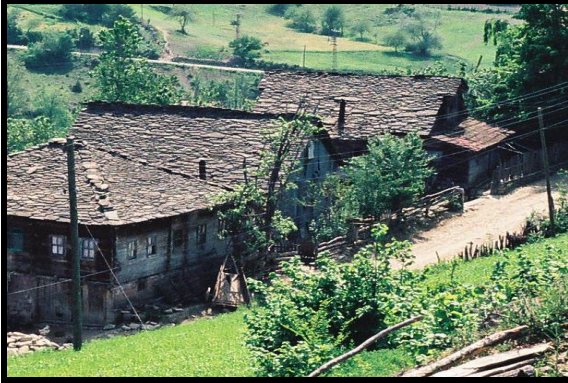
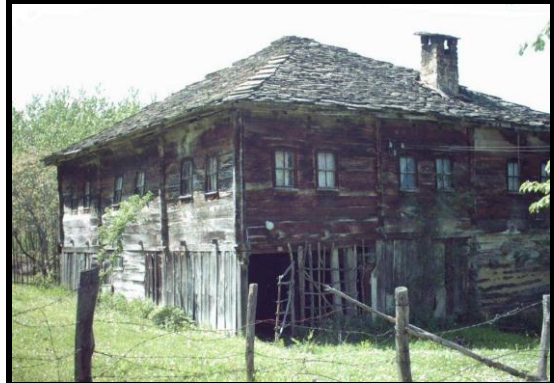
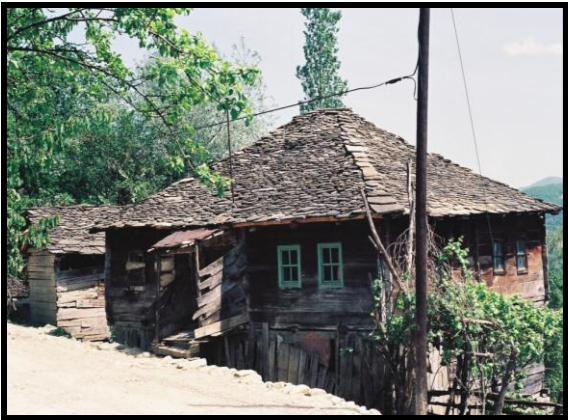
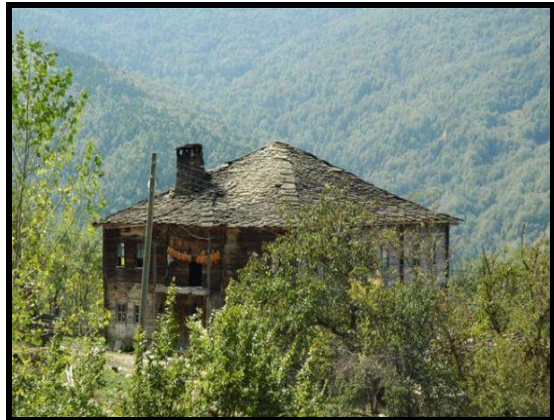
*Foto 1,2,3,4,5,6. Araştırma sahasında taş örtülü ahşap meskenlerin orijinal (dışarıdan herhangi bir malzemenin henüz kullanılmadığı halleriyle) ayakta kalan son örnekleri.*

Araştırma sahasında geleneksel mimari taş örtülü ahşap meskenlerden (ev ve eklentilerinden) meydana gelmektedir. Bölgenin geçmişten beri bilinen orman varlığı konutların inşasında ağaç malzemenin kullanılmasını kolaylaştırdığı, belki de (başka malzeme olmadığı için) zorunlu hale getirmesinden dolayı bu yörede ahşap malzeme kullanımını belirgin şekilde öne çıkarmıştır. Ahşabın kolay işlenebilir olması ve bunun başlıca kaynağı olan orman örtüsünün çevrede bol bulunması sadece konutların değil; ahır, samanlık, serender, gibi eklentilerin de bu malzemeden yapılmasını sağlamıştır. Bu nedenledir ki yörenin dışa açılmaya başladığı 1970’li yıllara kadar aşağıda Foto 1,2,3,4,5,6’da görülen meskenler ve bunların oluşturduğu köyler, Sinop’un batısında, özellikle Ayancık-Türkeli yöresinde coğrafi çevrenin en belirgin unsurlarını oluşturmuşlardır.

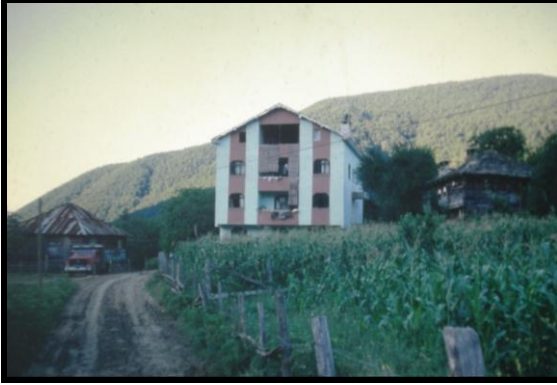
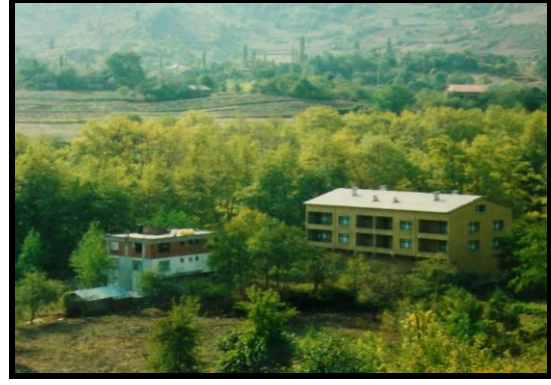
**Foto 7,8.** Köy içlerinde ahşap evlerin yanına inşa edilen çok katlı beton konutlara örnekler.

Bu evlerin en önemli özelliği betonarme olması ve yapı malzemesinin bütünüyle yöre dışından temin edilmesidir. Bu konutlar, yine günün birinde çoluk çocuk Avrupa'dan geri dönme ihtimaline karşı (çocuk sayısınca) katı veya dairesi olan büyük evlerdir. Yine bu konutların bir diğer ortak özelliği de köy ve kasabalardaki müteahhitler tarafından taşeron usulü inşa edildikleri için çoğunlukla birbirine benzer ve hiçbir estetik kaygı taşımayan, fakat kırsal peyzajı bütünüyle değiştiren tekdüze evler olmalarıdır.

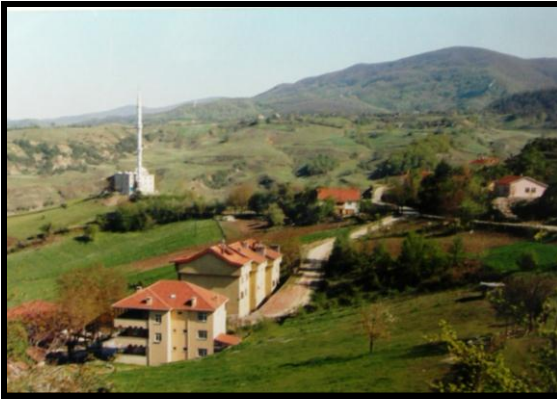
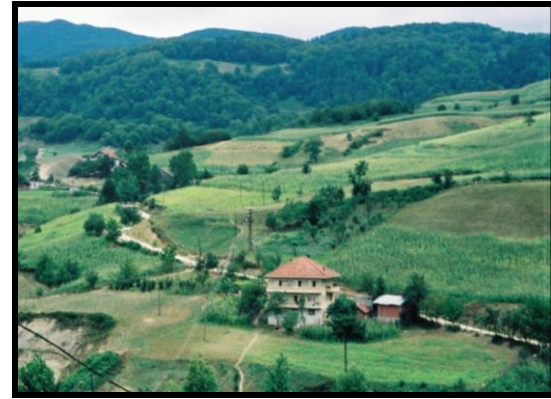
**Foto 9,10.** Köy içinde mahalleleri birbirine bağlayan yol kenarlarına inşa edilen beton evler.

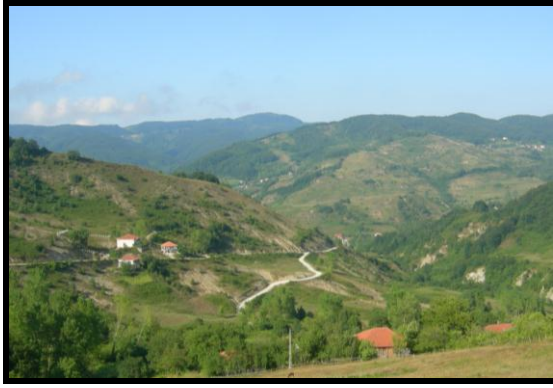
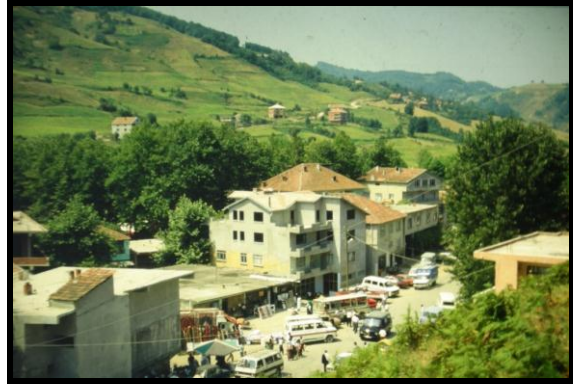
**Foto 11,12.** Köyleri yakındaki kasaba ya da ilçe merkezine bağlayan ara yollar boyunca inşa edilen evler; Kayabaşı-Ayazköy (solda), haftalık kurulan pazar yerinin çekiciliğine bağlı olarak ortaya çıkan Çarşamba Pazarı mh. ve Palamar köyü arası (sağda).

Eski klasik ahşap meskenlerden ayrı olarak dışarıdan temin edilen çağdaş yapı gereçleriyle inşa edilen yeni tip (ağaç değil, beton) evlerin bir kısmı da köyün içine değil köyü kasabaya bağlayan yol boylarına (Foto 11,12) ya da Türkeli-Ayancık devlet karayolunun kenarlarına inşa edilmişlerdir (Foto 13, 14).

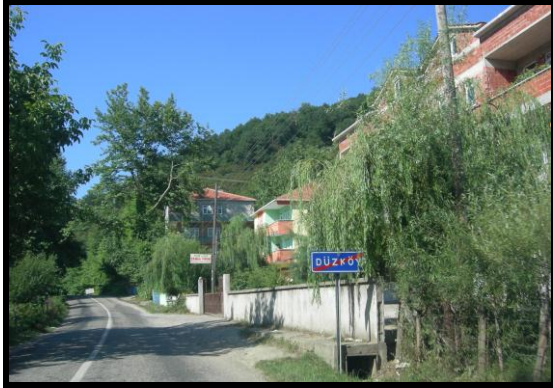
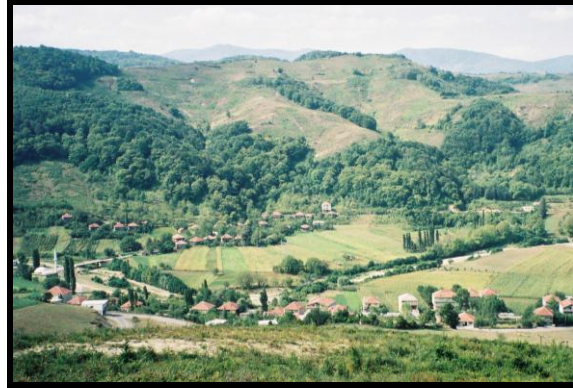
**Foto 13,14.** Ayancık-Türkeli ilçe merkezleri arasında (Devlet karayolu boyunca) bu yola ceph olacak şekilde inşa edilen konutlar; Düzköy (Siyem Mh.) ve Keşköy (Kestane Mh.).

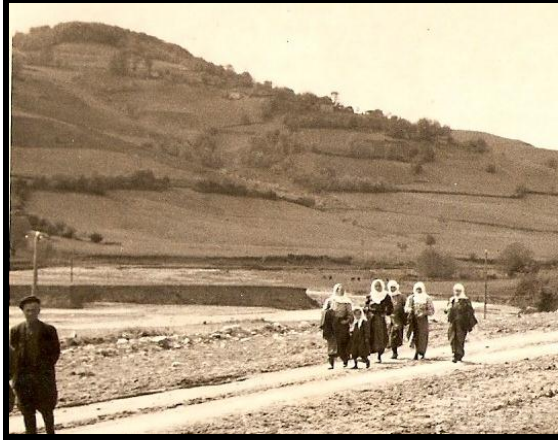
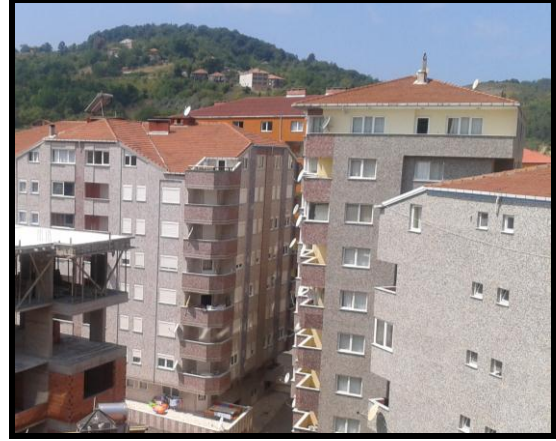
**Foto 15,16.** Güzelkent’in yurtdışına göçün başladığı yıllardaki (1964) ve bugünkü hali.

itibaren özellikle çevre köylerden yoğun bir göç almıştır. Bu göç bilinen göçten biraz farklıdır. Şöyle ki; buraya ev yaptıran (veya özellikle 2000’li yıllardan itibaren yapsatıcılardan daire alanlar) doğrudan burada yerleşmemişler, halen yurtdışında oldukları için, yazları kullanmak ve kesin dönüşlerinde ikamet etmek için bu yatırımı yapmışlardır. Bu nedenledir ki içi boş bir yapılaşmadır (Yılmaz 1988, 1992). Estetik kaygıdan uzak olan bu yapılaşma çok hızlı geliştiği için birçok sorunu beraberinde getirmiş, buna çözüm olarak belediye teşkilatı kurulmuş, fakat ADNK sistemine göre nüfusu 2000’in altına düştüğü için mevcut belediye teşkilatının kapatılması gündeme gelmiştir. Böyle bir yapılaşmaya karşı böyle bir sonucun ortaya çıkması yöreye has bir durum olup yurtdışına göçün bir etkisidir (Foto 15,16,17,18,19,20).

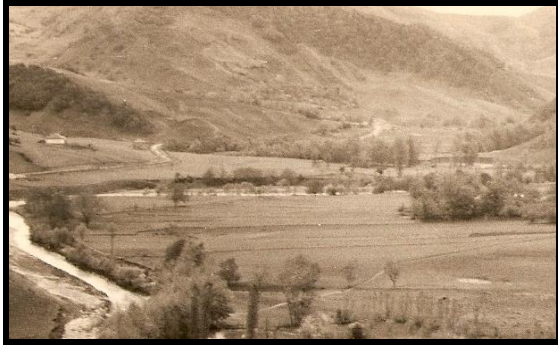
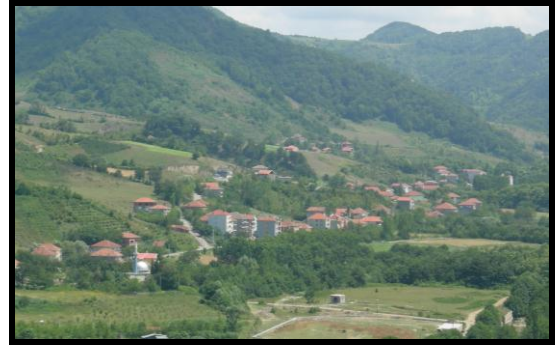
**Foto 17,18.** Güzelkent’in doğu yönde (Ayancık istikametinde) ilerlemesi; 1964 ve bugün.

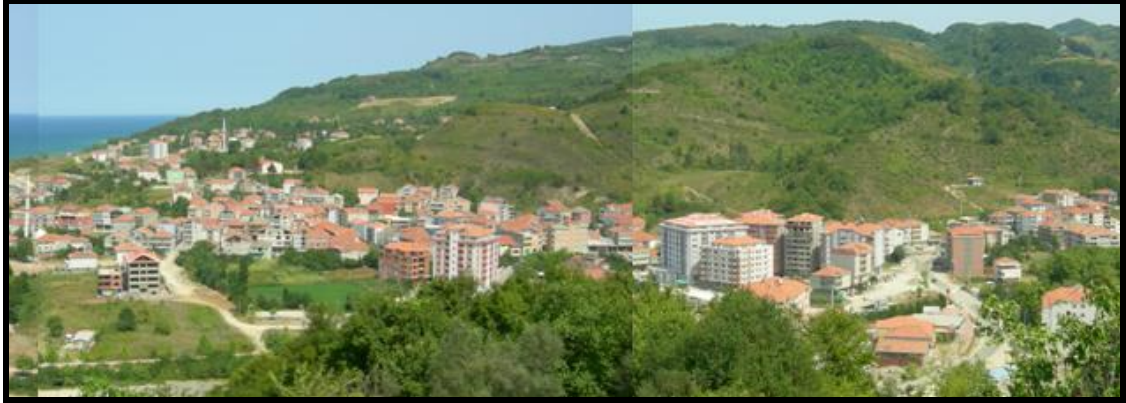
**Foto 19.** Güzelkent’in bugünkü görünümü. Yoğun talebe karşılık yeterli arsa olmaması çok katlı yapılaşmayı gündeme getirmiş, yerleşme kontrolsüz bir şekilde gelişmiştir.

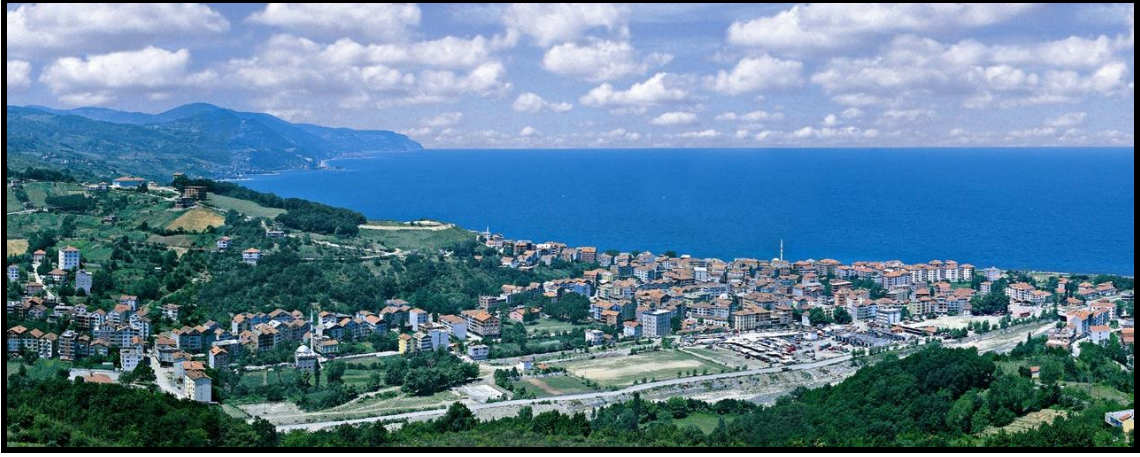
**Foto 20.** *Türkeli yurtdışına işgücü göçünün en fazla etkilediği yerleşmelerden biridir. Özellikle 1980 ve 1990'lı yıllarda büyük talep görmüş arsa ve ev fiyatları tavan yapmış, bu durum burada da çarpık yapılaşmayı beraberinde getirmiştir. Kent içinde yeterli alan kalmaması yerleşmenin akarsu yatağı boyunca ilerlemesine ve akarsu yatağı aleyhine yayılmasına sebep olmuştur.*

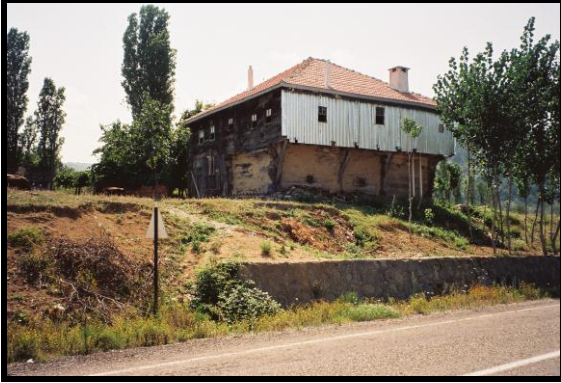
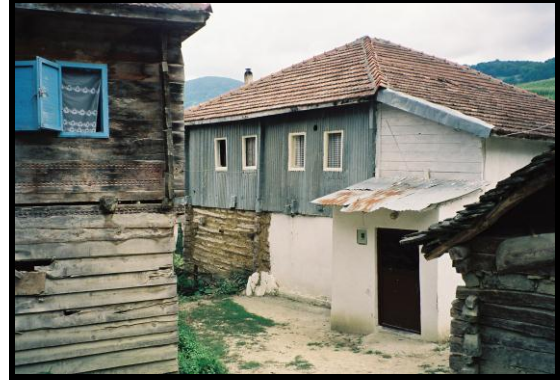
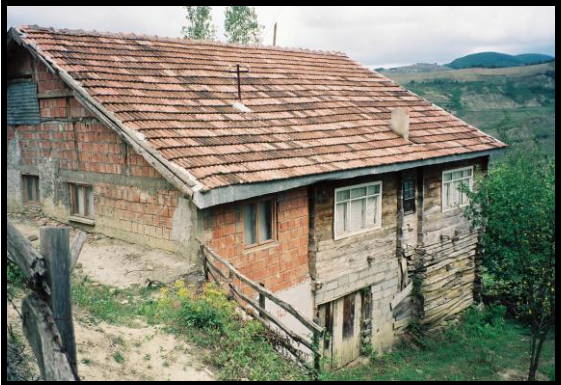
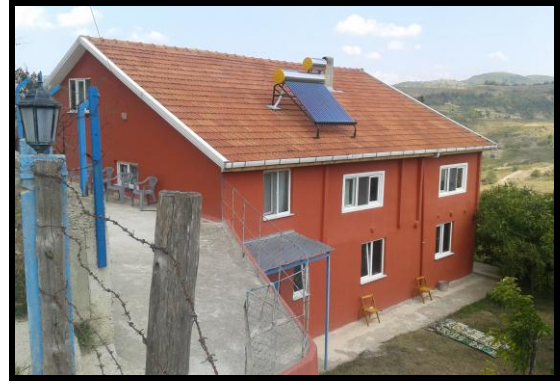
**Foto 21,22,23,24.** Ayancık ve Türkeli köylerinde ahşap evlerin duvarlarını korumak için alınan tedbirler; evlerin rüzgâr ve sulu sepeken alma riski yüksek taraflarının saca kaplanması (üstte), binanın bütünüyle sıvanarak ve boyanarak muhafaza altına alınması, alt kattaki ahırın konuta dâhil edilmesi, öndeki boşluğun garaj yapılması, camların plastik pencere ile yalıtımlı hale getirilmesi ve son olarak güneş enerji sisteminin kurulması (altta).

Bunun için öncelikle ahşap duvarların yağış ve nemden korunması için tedbirler alınmıştır. Sonra geçmişte hayvancılık amaçlı kullanılan ahırlar iptal edilmiş, krikolarla ahşap ev kaldırılarak alt katlardaki ahırlar konuta dönüştürülmüş, eskiden evin içinde bir odada yer alan ocak önce iptal edilmiş, bu iş kuzinelere havale edilmiş, daha sonra ise çağdaş mutfak ihtiyacını gidermek için evlerin ön veya yan kısımlarına oda büyüklüğünde çıkıntılar yapılarak burası mutfak yapılmıştır. Yine ahşap evlerin uygun bir tarafına beton eklentiler yapılarak banyo ve tuvalet buraya alınmış, bunlar fayans ve armatürlerle donatılarak, klozet vb. daha önce yörede görülmeyen unsurlar da eklenerek kullanılmaya başlanmıştır. Bu arada evlerin önlerinde özel garajlar (otopark) da ihmal edilmemiştir (Foto 21,22,23,24).

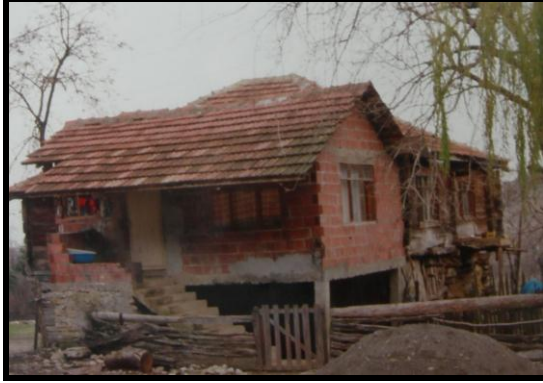
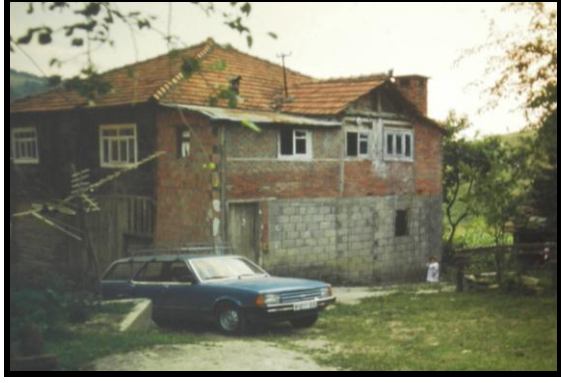
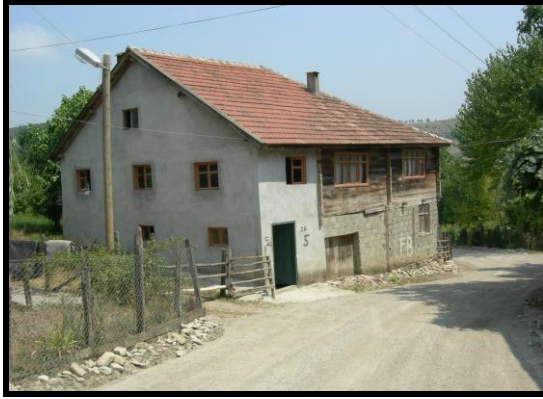
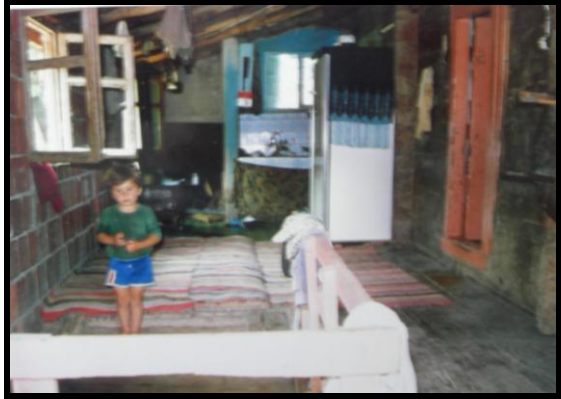
**Foto 25,26,27,28.** Ahşap evlerin ön kısımlarına tuğla ve benzeri yapı malzemesi kullanılarak mutfak yapılması. Başlangıçta (göçün ilerleyen yıllarında, özellikle 1980'li yıllarda) önce idare edecek (!) şekilde düşünölen bu çıkıntılar (üstte), daha sonra kalıcı ve daha ciddi olarak düşünölmeye başlanmış, bunun için de gerekli düzenlemeler yapılmaya başlanmışır.

Eski ahşap meskenler yeni ve betondan / tuğladan mutfak, banyo vb. eklentiler yapılarak mevcut meskenler büyütölmüş, eski evler bu şekilde daha kullanılır ve çağdaş hale getirilmiştir (Foto 25,26,27,28,29,30,31,32,33).

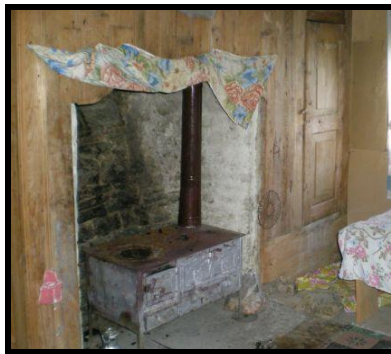
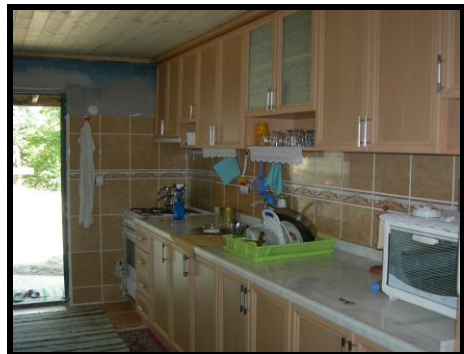
**Foto 29, 30, 31.** Göç sürecinin özellikle mutfaklar üzerindeki etkileri görölmeye değerdir. Klasik ahşap meskenlerde mutfak yoktu, evin bir odasında ocak vardı. Yemek ve ekmek burada pişer, bulaşık leğenlerde yıkanırđı. Göç ve ona baęlı olarak zamanla artan bilgi ve görgü seviyesi, odunun yerini tüpgazın alması gibi gelişmelerle, önce ocak iptal edilmiş bunun yerine kuzineler kullanılmış, son olarak (yukarıda bahsedilen mutfak kısımlarının ahşap evlerin ön kısımlarına eklenmesi ile) çağdaş mutfaklara geçilmiştir.

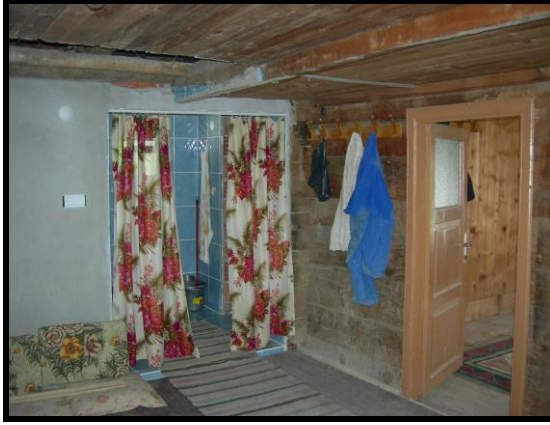
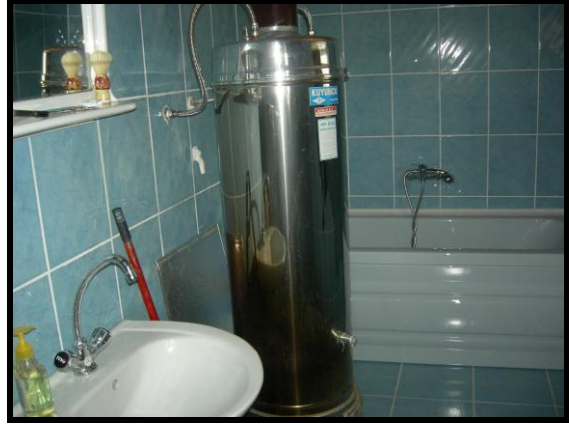
**Foto 32,33.** Benzer gelişmeler banyo ve tuvaletlerde de görülmüştür. Ahşap binaların daha az göze çarpan yan taraflarına bu ihtiyaç için betonarme eklentiler yapılmıştır. Tuğla duvarlar fayanslarla örülmüş, klozet, duş teknesi veya gömme banyo, elektrikli şofbenler, modern armatürler eklenmiştir Böylece yurtdışında veya büyükşehirlerde edinilen alışkanlıkların kırsal kesimde sürdürülmesi imkânı doğmuştur.

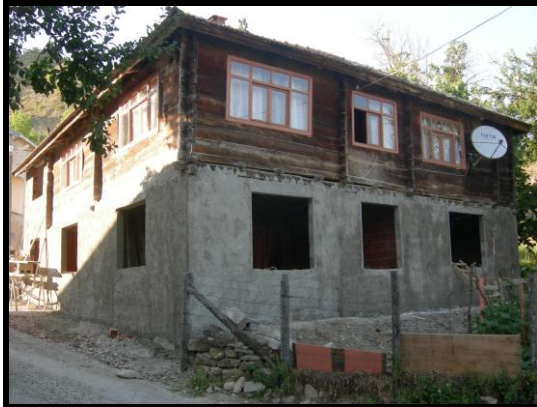
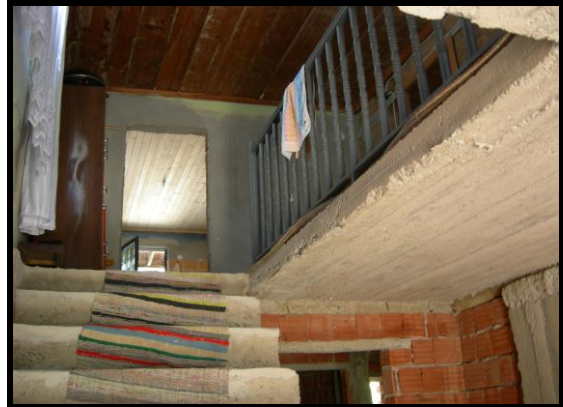
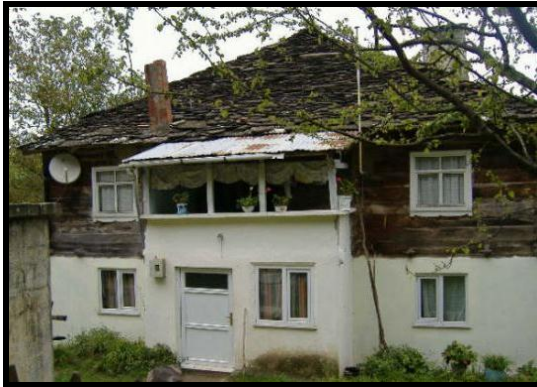
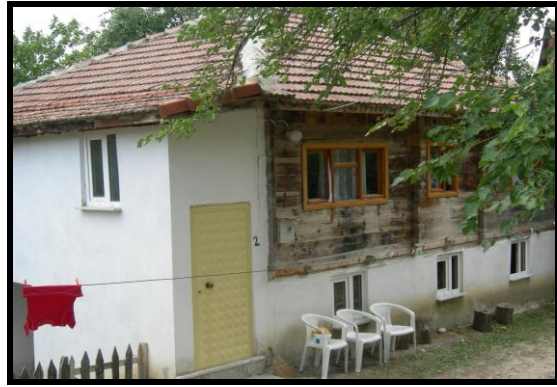
**Foto 34,35,36,37.** Ahşap evlerin öneminin artması, eski meskenlere talebi arttırmış, artan talebi mevcut mesken karşılayamayınca eskiden ahır olarak kullanılan alt katlar daireye dönüştürülmüştür. Bunun için ahşap kısım önce krikolarla kaldırılmakta, sonra alt kat beton direkler dikilip araları tuğla örülüp sıvanarak normal ev haline getirilmektedir.

Zamanla ahşap evlerin öneminin anlaşılması ile oturma katları yalıtım işlemine tabi tutulmuş, alt katlarda yer alan ahır ve depolar ise tuğla vb. yapı gereçleri ile oturma mekânlarına dönüştürülmüştür (Foto 34,35,36,37).

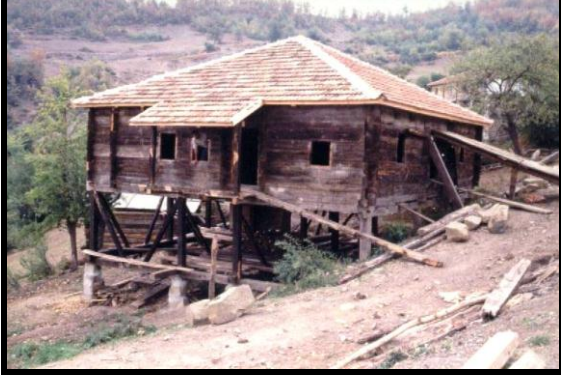
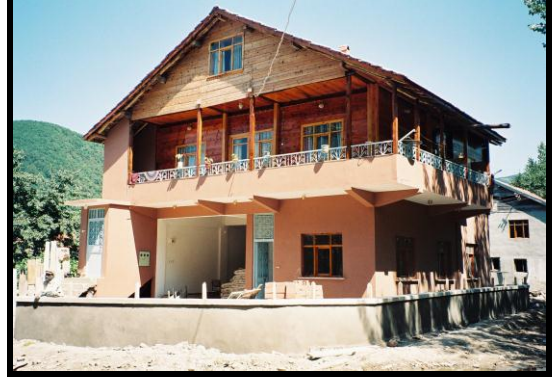
**Foto 38,39.** Ahşap bir evin sökülerek yeniden inşa edilmesi (Türkeli-Çatak köyü). Sökülmüş bir ahşap evin duvarlarının betonarme bir evin ikinci katında kullanılması, alt kat beton üst kat ahşap, (Çatalzeytin-Paşalı köyü).

Son olarak ahşap meskenlerin sadece ağaç kısımdan yararlanılarak, iç ve dış görünüşleri bütünüyle değiştirilerek yöreye ait olmayan bir mimari tarz ortaya çıkarılmıştır. Geçmişte yöredeki bütün köyler ahşap meskenlerden meydana geliyordu. Göçle birlikte zaman içinde ahşabın önemi anlaşılmış, bir kısım gurbetçimiz de sadece beton evler yerine, betonla birlikte eski ahşap evini kullanmaya karar vermiştir (Foto 38,39,40,41,42,43,44).

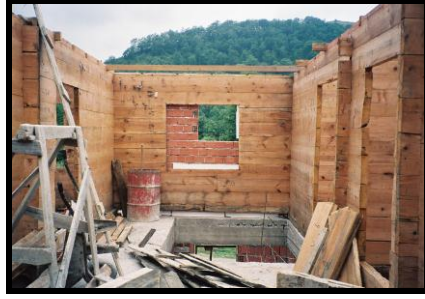
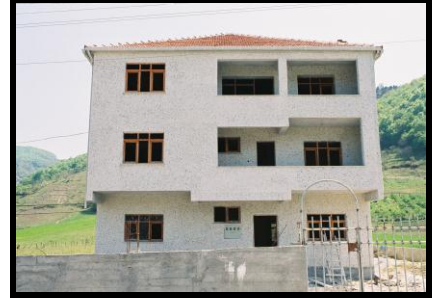
**Foto 40,41,42.** Ahşap evin söküldükten sonra betonarme bir binayı üçüncü katına inşası. İç kısım ahşap arada yalıtım ve dışta tuğla. Evin bitmiş haline bakıldığında durum hiç fark edilmiyor (Türkeli-Düzköy).

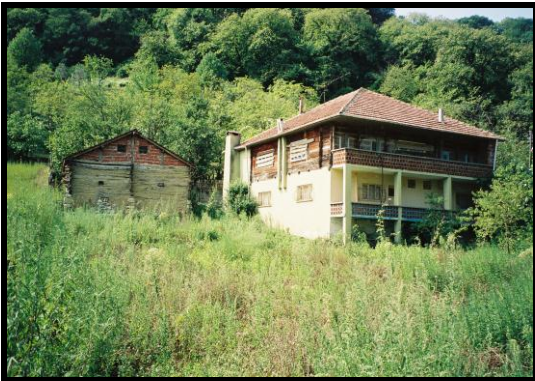
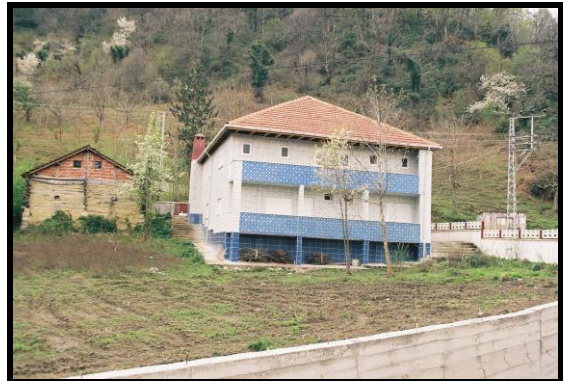
**Foto 43,44.** Ahşap evin sökülerek betonarme bir binanın ikinci katına inşa edilmesi. Bu binada ahşap kısım daha sonra sıvanarak kamufle edilmiştir. Bunun niçin yapıldığının ise izahı yoktur. Ahşap evin eski küçük pencerelerinin yeni binanın ikinci katındaki görüntüsünden başka eskiyi andıran hiçbir iz kalmamış gibi (Türkeli-Keşköy-Kestane Mh.).

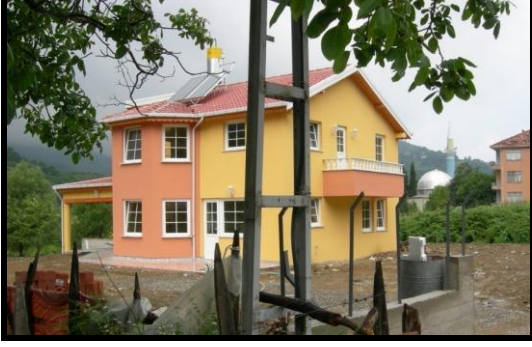
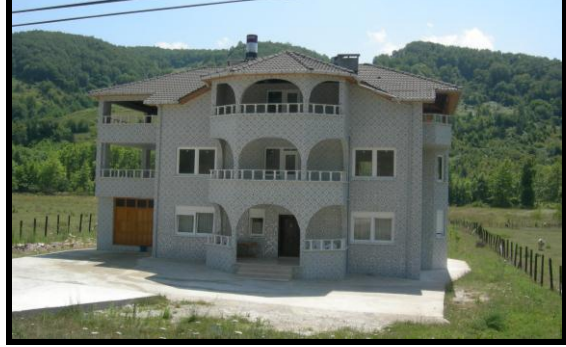
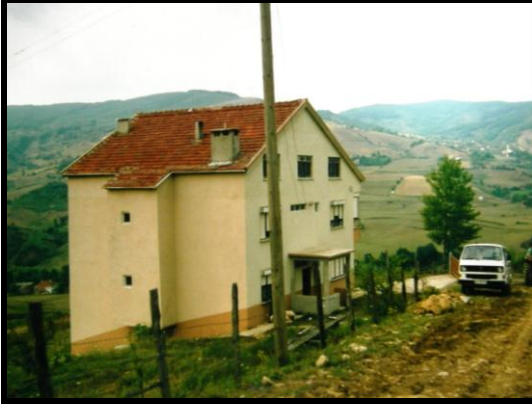
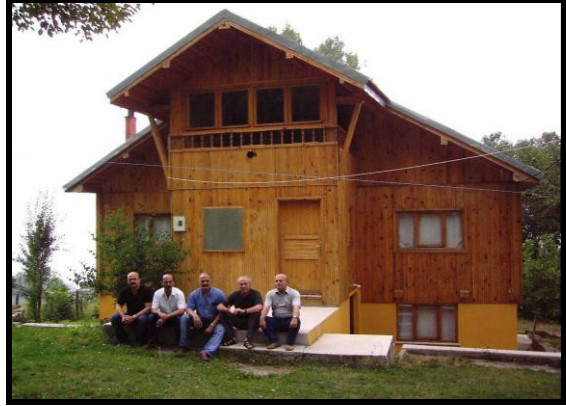
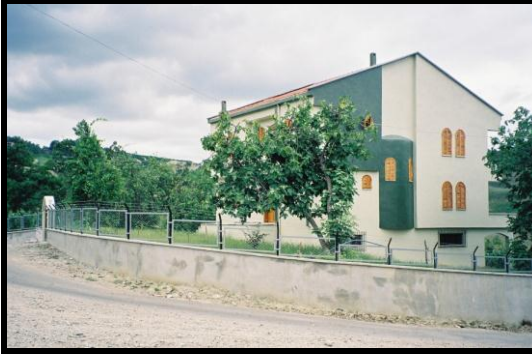
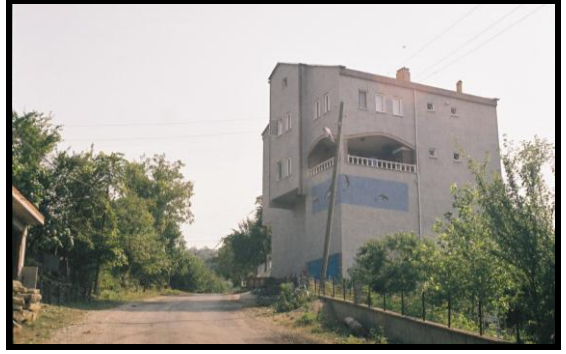
Foto 45,46,47,48,49,50,51,52. Çoğu yurtdışında çalışanlara ait olan yöredeki villalara örnekler.

Araştırma sahasında en çok göze çarpan meskenlerden biri de son zamanlarda inşa edilen villalardır. Bunlar yöreye ait bir iz taşımazlar. Türkiye genelinde görülenlerden farklı bir özellikleri yoktur. Çoğunun sahibi yurtdışındadır (Foto 45,46,47,48,49,50,51,52).

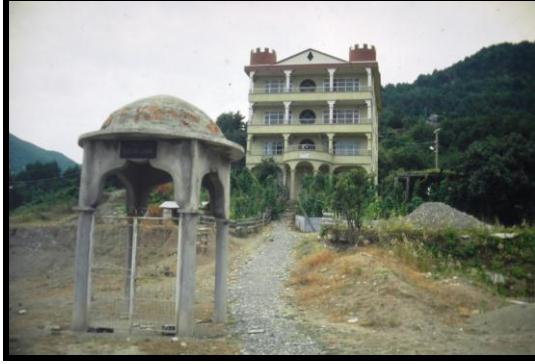
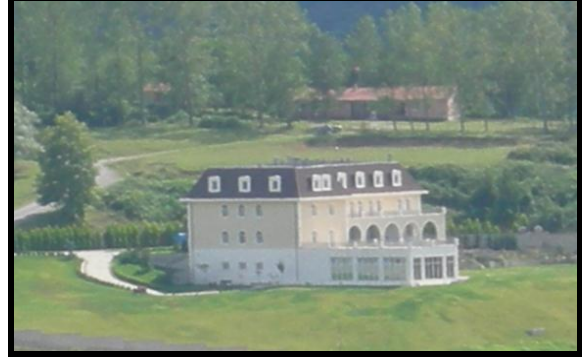
**Foto 53,54.** İsviçre’de yaşayan bir gurbetçimizin Çatalzeytin’de yaptırdığı ve 4 köşesinde burç olan, önde ay yıldızlı balkon çıkması ve türbe girişini andıran kapısı ile “Şerife Sultan Saray Apartmanı” (solda). Almanya’da mobilya üretimi ve ticareti ile uğraşan bir vatandaşımızın Türkeli-Turhan köyünde yaptırdığı ve tipik Alman mimarisi özelliklerini yansıtan malikâne tipi özel konutu (sağda).

Son olarak yörede hiç alışık olmadığımız örneklerle de karşılaşmışır. Farklı kültürlerin etkisi ile ortaya çıkan bu durum göç ve mimari ilişkisini de gözler önüne sermektedir (Foto 53,54).
